# Particolare elaborato grafico -proc. esec. 9/21

raffigurante la dimostrazione grafica dello stato attuale dell' immobile, appartenente agli esegutati , con quanto riscontrato in atti catastale

## PIANO TERRA

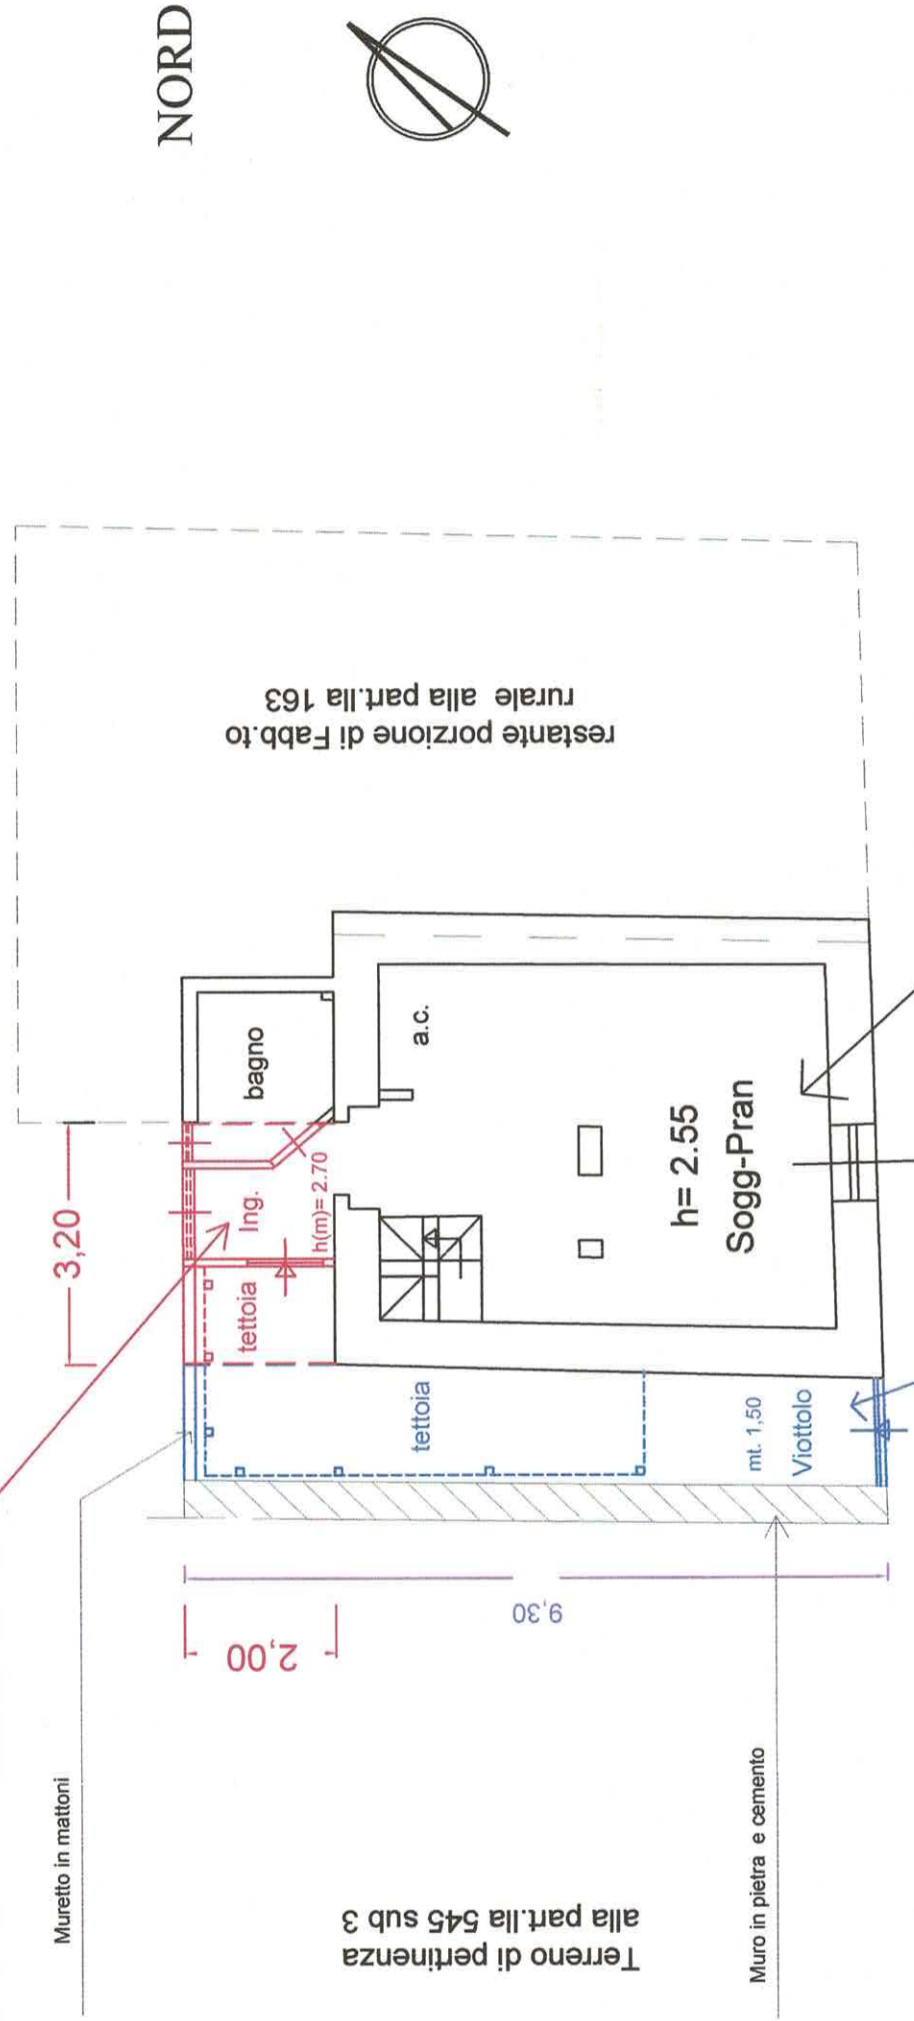
Porzione di immobile abitativo riguardante : Zona Ingresso-ampliamento Bagno di circa mq. 3,80, oltre, Tettoia di circa mq. 2,60, appartenente agli esegutati, realizzati abusivamente sul pianerottolo dinanzi il fabbricato, ed ricadente in catasto terreni sulla maggiore superficie di terreno individuato al fog. 3 part.IIa 548 in ditta catastale PANI Nicola (ditta diversa degli esegutati)

Viottolo, che si parte dalla strada pubblica, su cui il fabbricato appartenente agli esegutati gode servitù di accesso allo stesso. In detto viottolo risulta installato un cancello in ferro, posto a raso con la strada pubblica, è largo (m) circa mt. 1,50, delimitato dapprima, da un muretto in pietra e cemento di circa mt. 0,50, e poi, da un muretto di mattoni di circa mt. 0,15, con una profondità di circa mt. 9,30. In atto, è pavimentato con piastrelle di ceramica, su cui risulta installata una tettoia in legno abusiva di circa mq. 9,25. Il succitato viottolo, di proprietà, ricade sulla maggiore superficie di terreno della particella 548 del fog. 3 in ditta catastale Pani Nicola

Porzione di immobile abitativo di circa mq. 44,80 appartenente agli esegutati ed ricadente, di fatto, in catasto terreni sulla porzione di fabbricato rurale al fog. 3 part.IIa 163 ( anziché part.IIa 542 sub 2) in ditta TRISCARI Pasqualino, TRISCARI Anna e Civa Anna (diversa degli esegutati)
