TRIBUNALE DI PESARO UFFICIO ESECUZIONI IMMOBILIARI PROC. ESEC. N. 136/2022

RELAZIONE DI STIMA DI TRE UNITA' IMMOBILIARI, COMPOSTE DA:

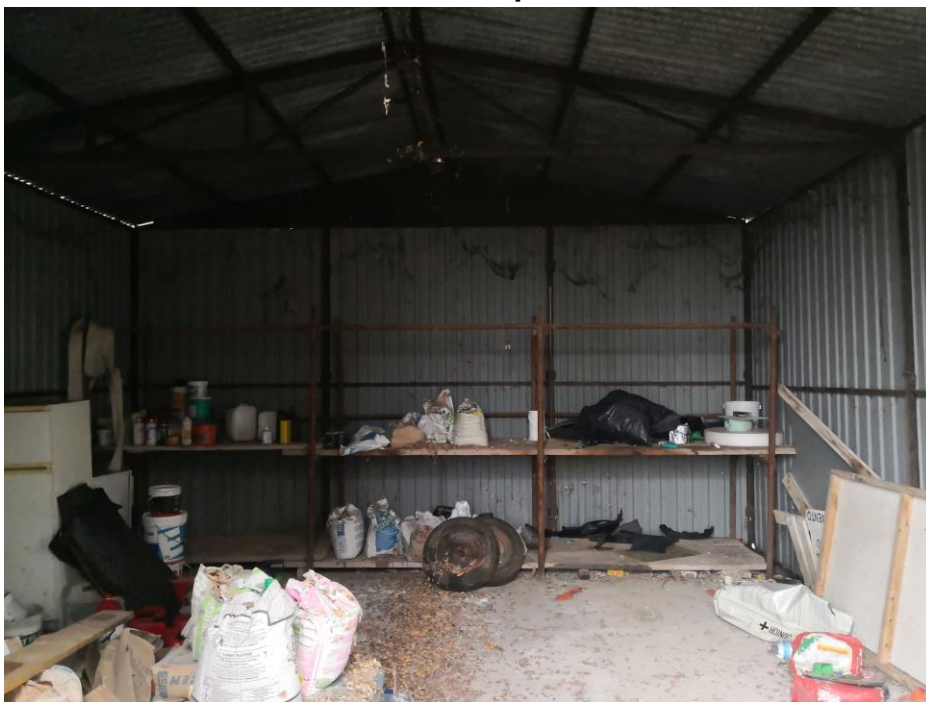
FOTO 2 - Deposito

Dei due manufatti esistenti, uno corrisponde ad un grosso capanno ad uso deposito con pareti in lamiera di ferro zincato e copertura a due falde con altezze variabili da ml.3,05 a 3,62 ed un secondo, ad piccolo prefabbricato (tipo container) ad uso ufficio, distante circa una ventina di metri dal deposito, dell'altezza di ml. 2,20. Nel lotto, come già accennato, esisteva un terzo piccolo accessorio sempre in lamiera, ad uso deposito (sito sul fianco del deposito grande sopra descritto) che, al momento del sopralluogo, non era più in loco in quanto rimosso presumibilmente per vetustà.

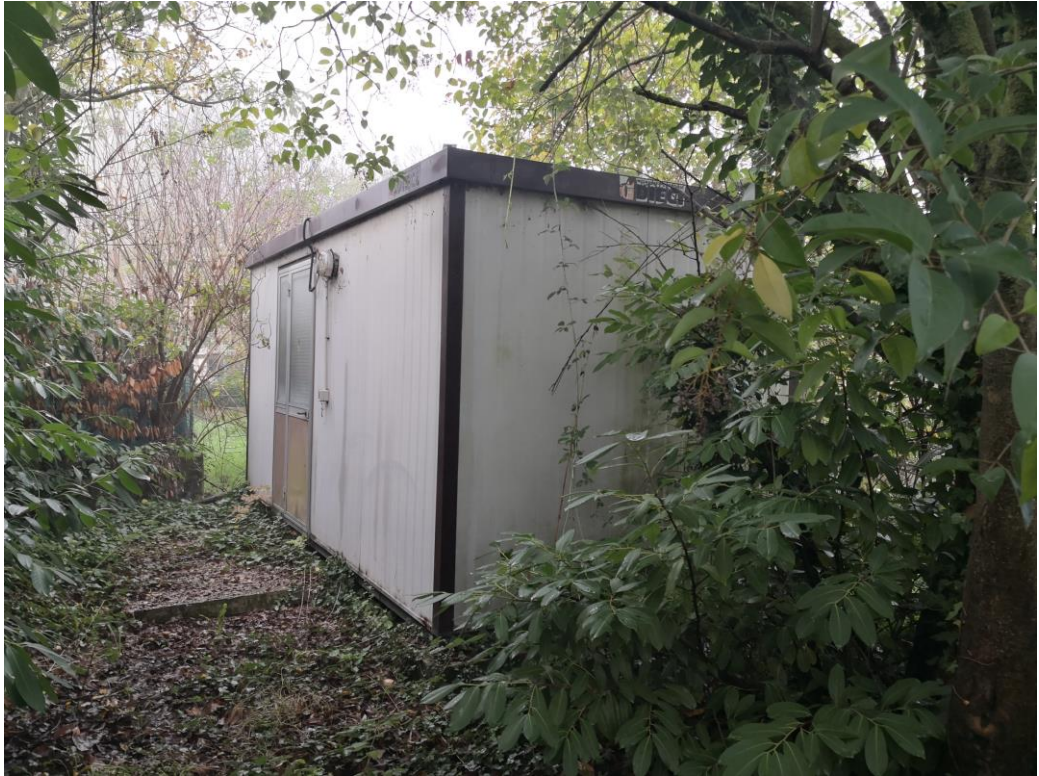
FOTO 3 - Ufficio

L'appezzamento di terreno è in zona pianeggiante e all'interno vi si trovano due manufatti dei quali uno adibito a deposito ed uno ad ufficio.
