**TRIBUNALE DI POTENZA**

**RELAZIONE PERITALE**

**Procedimento n. 48/2012 R.G.E. (ex Melfi)**

**Potenza, 05.09.2024**

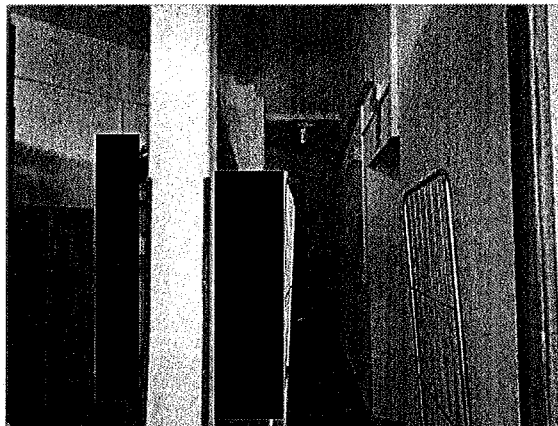
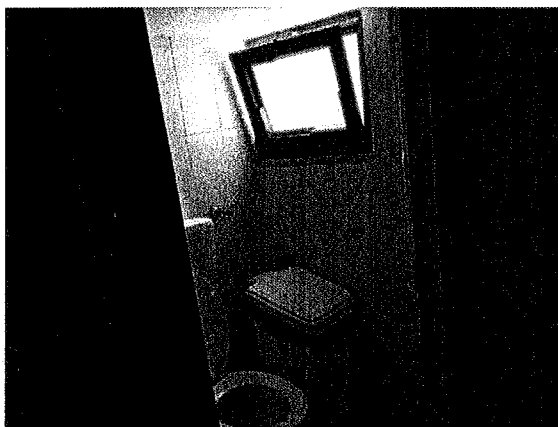
Vista interna

L'immobile presenta le seguenti finiture: la pavimentazione è in gres, nel bagno sono presenti rivestimenti in ceramica per un'altezza di m. 2,20, le pareti ed i soffitti sono intonacati e tinteggiati, la porta di ingresso è in metallo. Sono, inoltre, presenti l'impianto elettrico e quello idrico sanitario.

Lo stato di conservazione e di manutenzione è discreto.
