# TRIBUNALE di SIRACUSA

### RELAZIONE DI CONSULENZA TECNICA D'UFFICIO

**Procedimento:** 299/2019 R.G.Es.

- **LOTTO UNICO:** immobile sito in Lentini (SR), Via Margellina n. 14 e 16, piano terra-primo-secondo, identificato in Catasto Fabbricati al Fg. 91, p.lla 945;

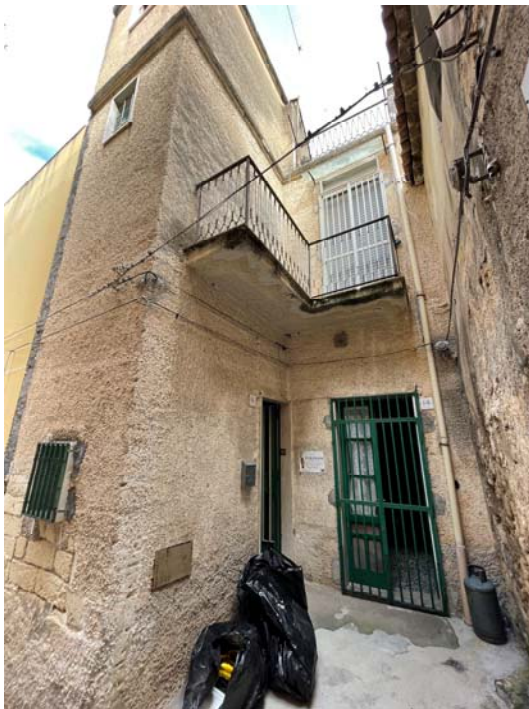
Vista esterna su Via Margellina

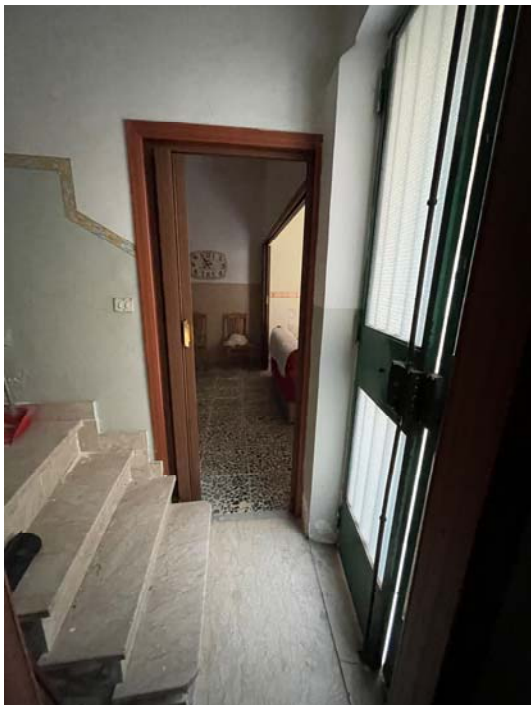
livello il servizio igienico è caratterizzato da mattonelle smaltate di piccolo formato. La terrazza del secondo livello ed il balcone del primo piano sono caratterizzate da mattonelle di tipo cementizio. I serramenti esterni sono in parte metallici a taglio freddo ed in parte in legno, assai vetusti e ammalorati. Le porte interne sono del tipo tamburato. Le pareti interne sono intonacate a civile e tinteggiate.

Vista dell'Ingresso

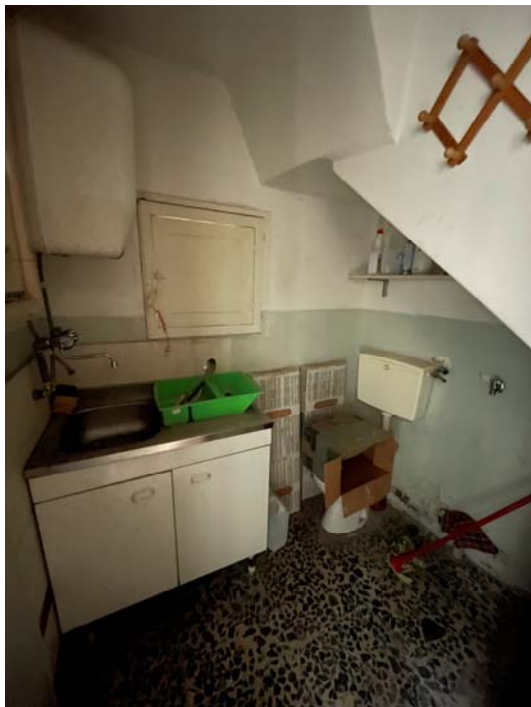
Vista del Servizio Igienico a piano terra

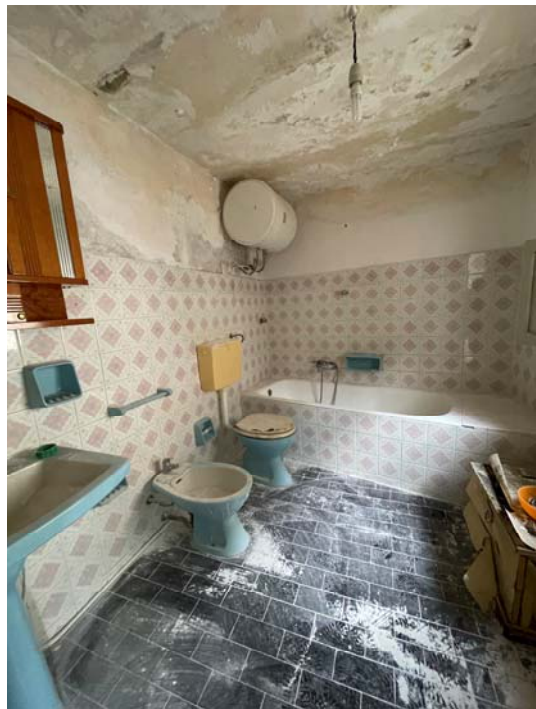
**Si fa inoltre rilevare la presenza di un vano in terrazza, ad uso servizio igienico, la cui costruzione risale ad epoca successiva alla C.E. suddetta, pertanto irregolare nonostante sia rappresentato sulle planimetrie catastali del 1975. Non risulta possibile la regolarizzazione di tale vano in quanto, oltre a rappresentare di fatto un incremento della cubatura residenziale dell'immobile, esso determina un'altezza complessiva del fabbricato superiore a 10,00 m, non ammessa in zona A2 del PRG di Lentini.**

Vista del Servizio Igienico all'ultimo livello

Relativamente a tale vano si prevede pertanto la demolizione e successiva messa in pristino dello stato originario dei luoghi, per la quale si stima a corpo un costo complessivo di € 2.600,00:

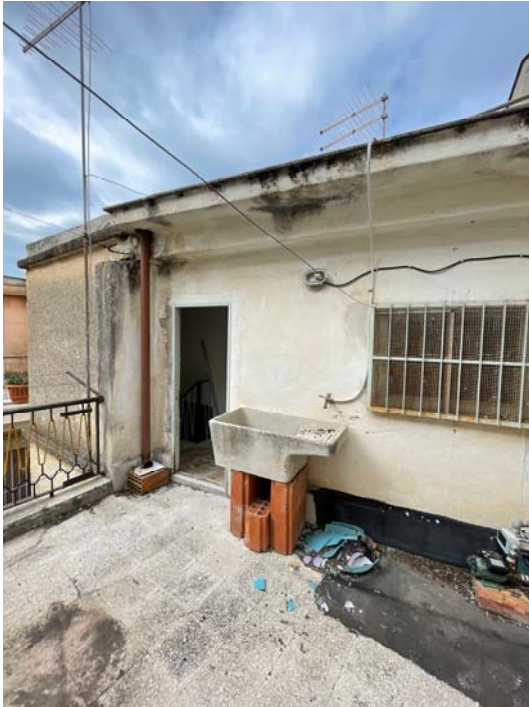
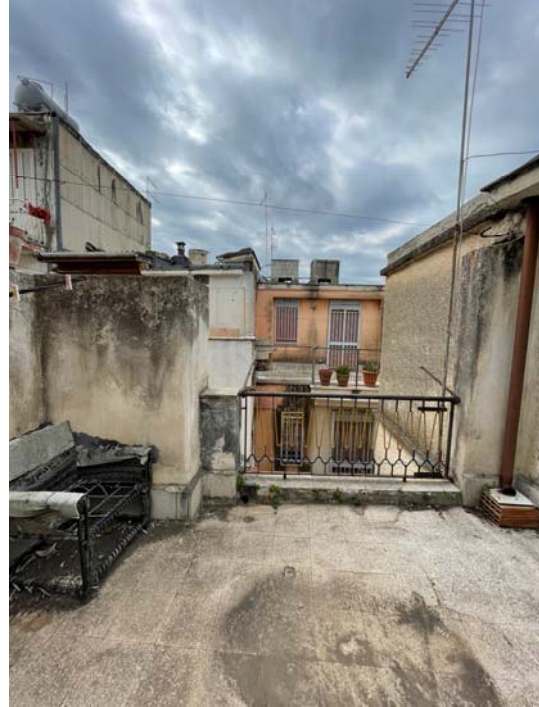
Si segnala lo stato manutentivo complessivo di scarsa qualità dell'immobile, la diffusa presenza di umidità nonché la presenza di diffuse zone d'infiltrazione, principalmente all'ultimo livello.

Vista della terrazza
