# TRIBUNALE ORDINARIO TORINO

## ESPROPRIAZIONI IMMOBILIARI

### 697/2023

## CONSULENZA ESTIMATIVA GIUDIZIARIA

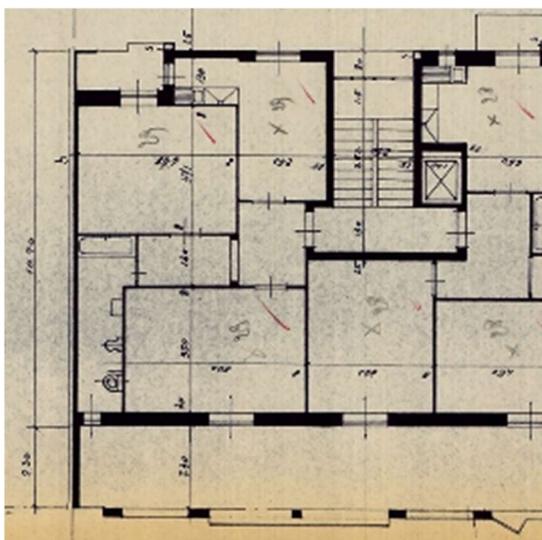
Piano 5° (6°ft)

Permesso di Costruire prot. 1957-1-11646

Dal raffronto della pianta di progetto del piano 6° fuori terra del Permesso originario del 1957, unico raffigurante le piante dei piani superiori al piano terreno, con la situazione riscontrata in sito non risulta esserci corrispondenza per quanto riguarda la delimitazione perimetrale e la suddivisione interna dell'alloggio di cui al lotto in oggetto.

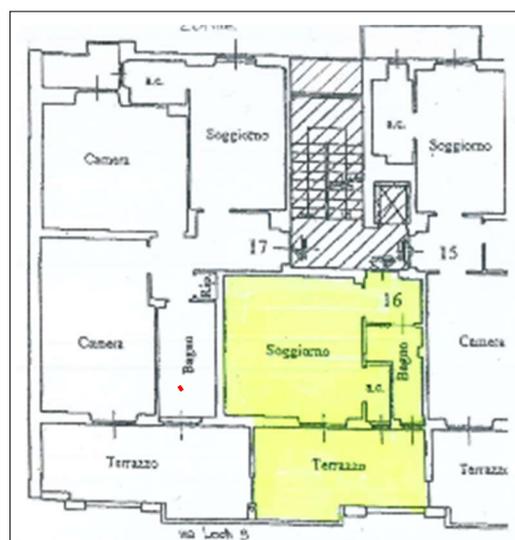
Piano 5° (6°ft)

Situazione riscontrata in sito

Dal raffronto della pianta di progetto del Permesso Edilizio originario del 1957 per quanto riguarda l'alloggio e della pianta del piano interrato del Permesso in variante del 1960 per quanto riguarda la cantina, NON risulta esserci corrispondenza né per quanto riguarda la delimitazione perimetrale né per la suddivisione interna, ovvero non risulta esserci corrispondenza in merito alla distribuzione perimetrale delle varie unità, né per quanto riguarda l'alloggio, né per quanto riguarda la cantina di cui al lotto in oggetto.

Trattasi quindi di difformità regolarizzabile mediante presentazione di SCIA in sanatoria per modifiche interne e eventualmente anche per modifiche di facciata su cortile (mancando una raffigurazione prospettica della facciata su cortile) a livello condominiale, ovvero mediante presentazione di pratica di sanatoria da parte del Condominio in persona dell'Amministratore pro-tempore con l'esborso della sanzione variabile dall'importo di €516,00 a € 5.160,00 da suddividere tra i condomini in base alle quote millesimali di competenza o comunque della cifra che verrà stabilita dal Responsabile del procedimento, trattandosi di intero condominio.

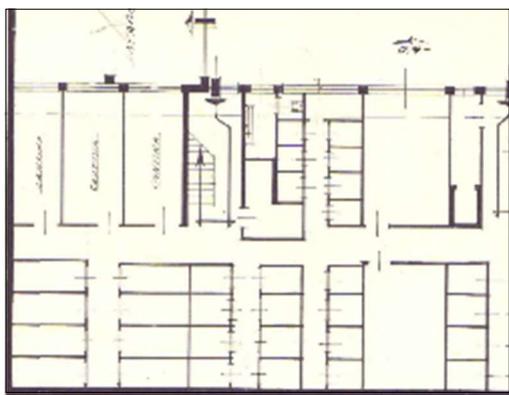
Piano interrato

### Permesso di Costruire in Variante prot.1959-1-12067

Eguale dal raffronto della pianta del piano interrato del disegno di progetto della Licenza di Variante del 1960 con la situazione riscontrata in sito non risulta esserci corrispondenza per quanto riguarda la configurazione distributiva delle cantine.

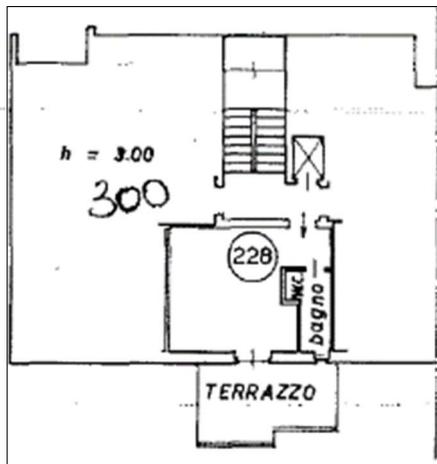
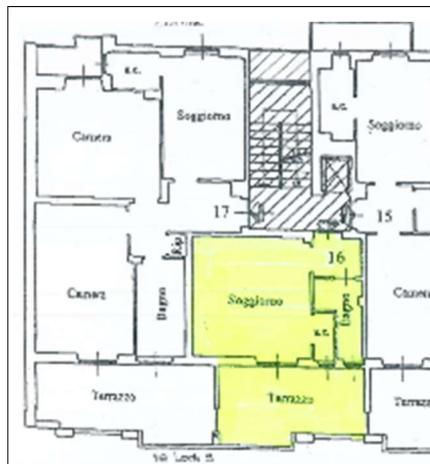
Piano quinto 6°ft

ESTRATTO PLANIMETRIA CATASTALE

STATO DI FATTO IN SITO

Trattasi di situazione **non conforme**, ma **regolarizzabile** mediante la presentazione di Denuncia di Variazione al Catasto Fabbricati secondo la procedura DOCFA con redazione di nuova planimetria, che dovrà corrispondere con la situazione della Sanatoria edilizia presentata. Occorrerà inoltre richiedere due nuovi subalterni per la integrazione della rappresentazione grafica della cantina pertinenziale, in quanto le nuove disposizioni dell'Agenda delle Entrate richiedono un riferimento autonomo per i locali pertinenziali.

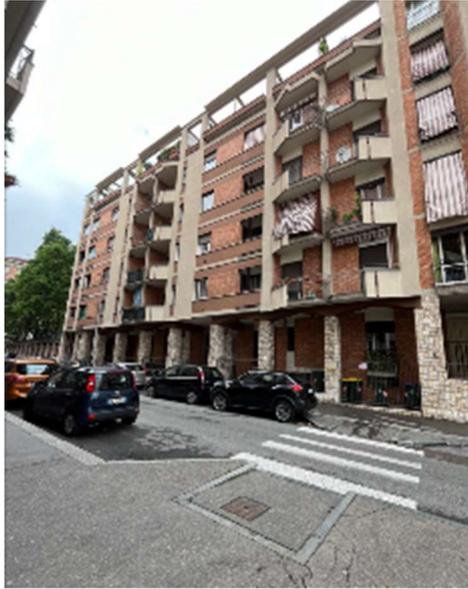
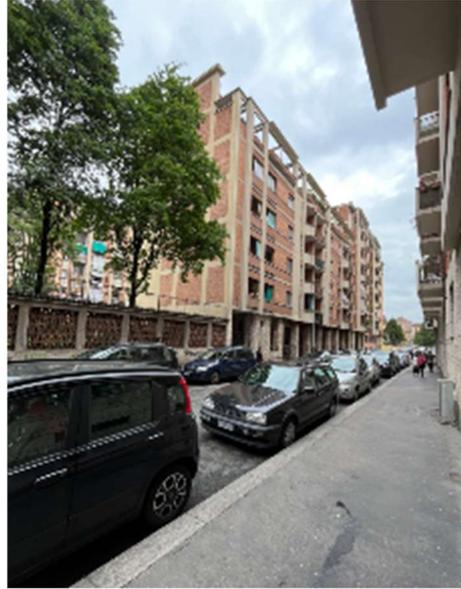
*Facciata su via Lodi*

Dal raffronto del prospetto di progetto della facciata sulla via Lodi e in particolare della porzione in cui è posto l'alloggio di cui al lotto in oggetto, con la situazione riscontrata in sito risulterebbe esserci corrispondenza sia per i tratti in paramano che per le finestrate.

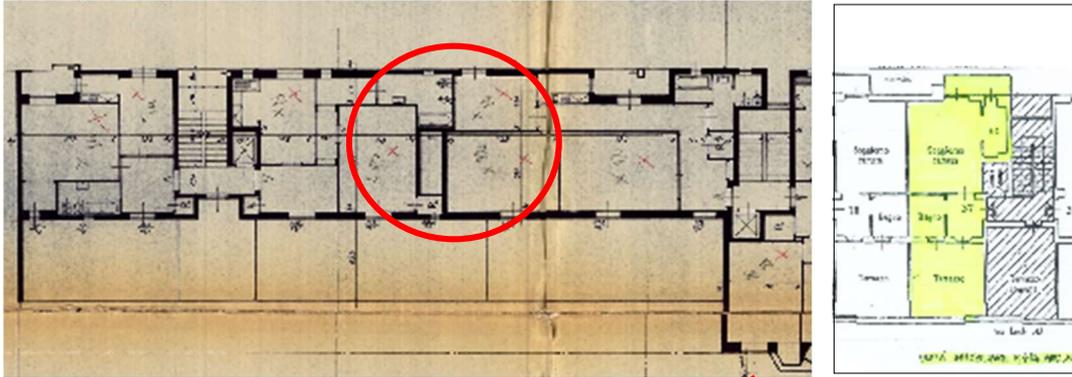
Piano 6° (7°ft)

Situazione riscontrata in sito

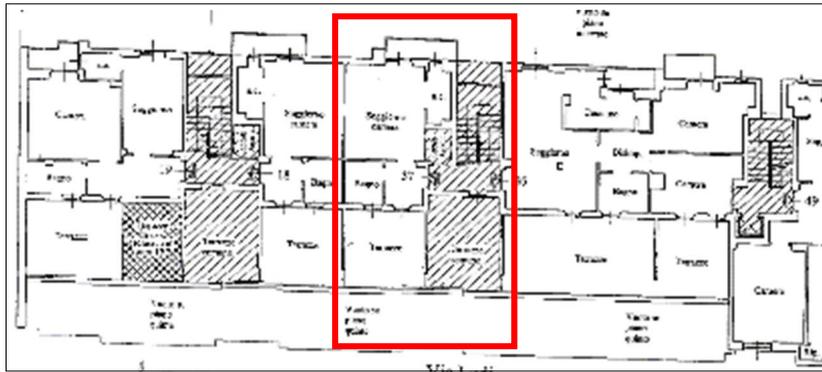
Planimetria condominiale con la rappresentazione in sito dei vani scala

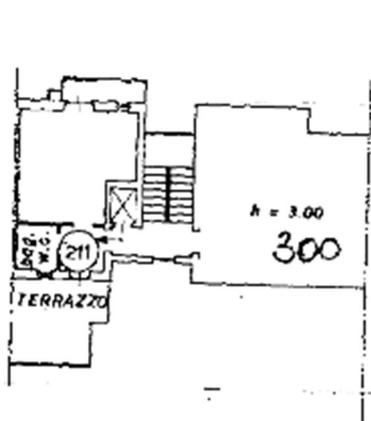
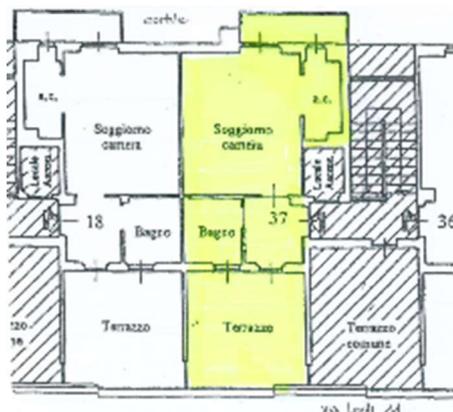
Piano quinto 6°ft

STATO DI FATTO IN SITO

Trattasi di situazione **non conforme**, ma **regolarizzabile** mediante la presentazione di Denuncia di Variazione al Catasto Fabbricati secondo la procedura DOCFA con redazione di nuova planimetria, che dovrà corrispondere con la situazione della Sanatoria edilizia presentata. Occorrerà inoltre richiedere due nuovi subalterni per la integrazione della rappresentazione grafica della cantina pertinenziale, in quanto le nuove disposizioni dell' Agenzia delle Entrate richiedono un riferimento autonomo per i locali pertinenziali.
