# TRIBUNALE DI LAGONEGRO

*Esecuzione Immobiliare 55 - 2022*

## *Perizia dell'Esperto ex art. 568 c.p.c.*

Gli immobili sottoposti ad esecuzione, come si desume dall'atto di pignoramento, consistono in cinque unità immobiliari situate nel Comune di Tortorella (SA) così distinto in Catasto Fabbricati della Provincia di Salerno:

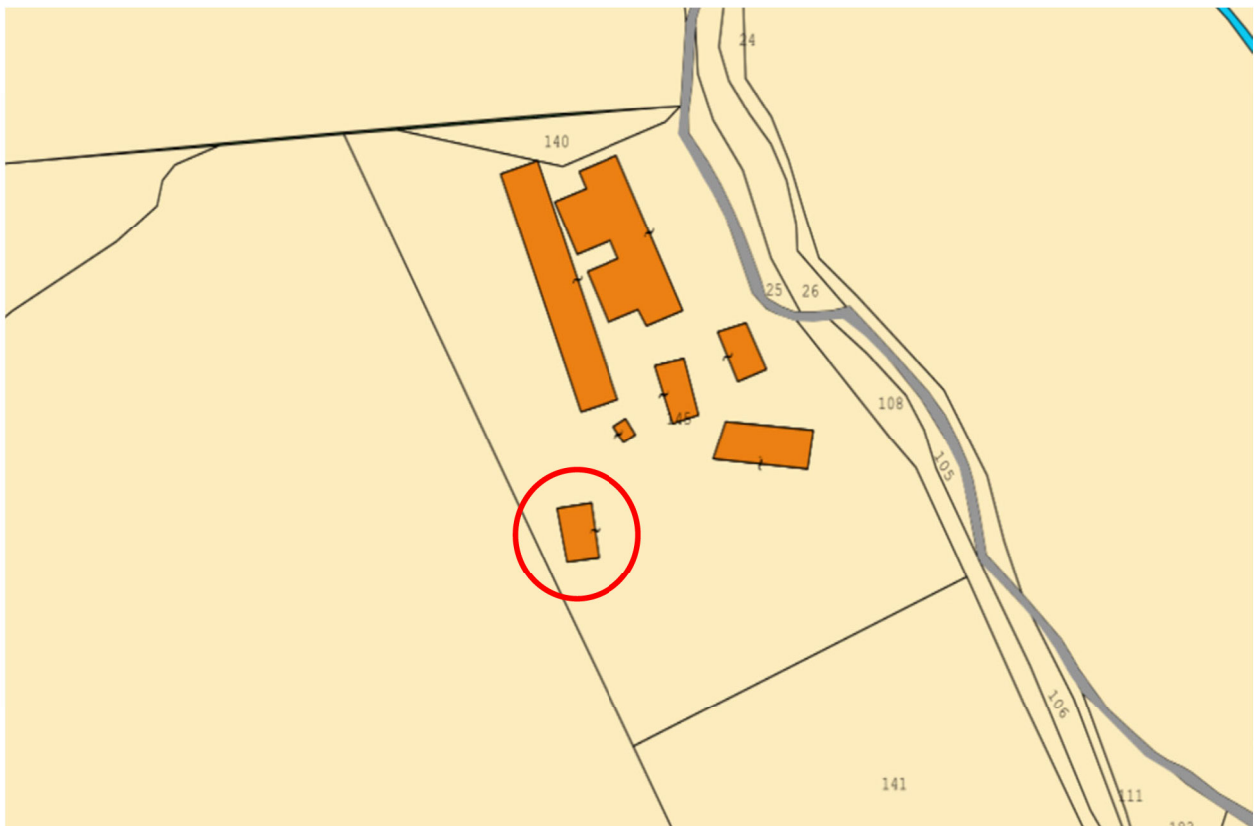
I beni rientrano tutti nel corpo di fabbrica contraddistinto nelle immagini sopra con il cerchio rosso. I Subalterni oggetto della presente perizia, fanno parte della particella 145 che funge da corte comune anche ad altri subalterni e relativi corpi di fabbrica. La particella 145 confina a Nord con part.140 ad Est con la strada pubblica S.P.210 a sud con part.149 e ad ovest con 46.

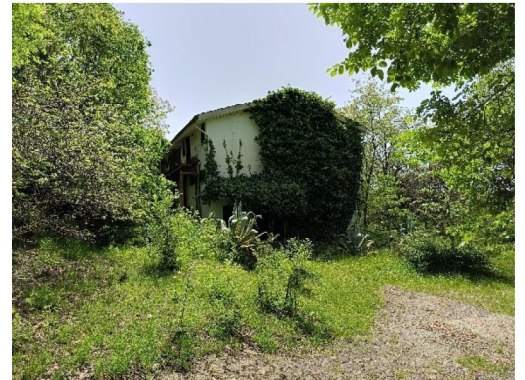
Si tratta di un complesso immobiliare composto da vari piccoli appartamenti, situato in località Roggiaro, sulla Strada Provinciale 210 nel comune di Tortorella (SA), identificato nel NCEU al foglio 2, particella 145. Il compendio è inserito in un contesto prevalentemente agricolo, ai margini della perimetrazione del Parco

Nazionale del Cilento e Vallo di Diano. L'intera particella 145, sembra far parte di un complesso un tempo adibito ad agriturismo, ma che alla data sopralluogo non risultava in attività. Tale circostanza è determinata dalla tipologia costruttiva e dalle dimensioni dei vari appartamenti e dal fatto che all'intero compendio è presente una piscina ed una struttura che dall'esterno sembrava essere adibita a sala ristorante. L'accesso al complesso avviene tramite un cancello scorrevole in ferro che si affaccia direttamente sulla SP 210, da qui si percorre un breve tratto di strada in pietra e cemento immerso nel verde fino al raggiungimento del fabbricato in questione. La struttura portante degli edifici oggetto di pignoramento è in cemento armato, le murature perimetrali sono in blocchi di laterizio e i solai in laterocemento. La copertura, che ospita le mansarde, è realizzata con

solai in latero cemento inclinati con sovrastanti tegole. Le finiture esterne sono in intonaco civile di colore chiaro.
