RELAZIONE DI PERIZIA TECNICA

TRIBUNALE ORDINARIO DI COSENZA

CAUSA CIVILE ISCRITTA AL N. 2893/2005 R.G.A.C.

DESCRIZIONE DELLO STATO DEI LUOGHI

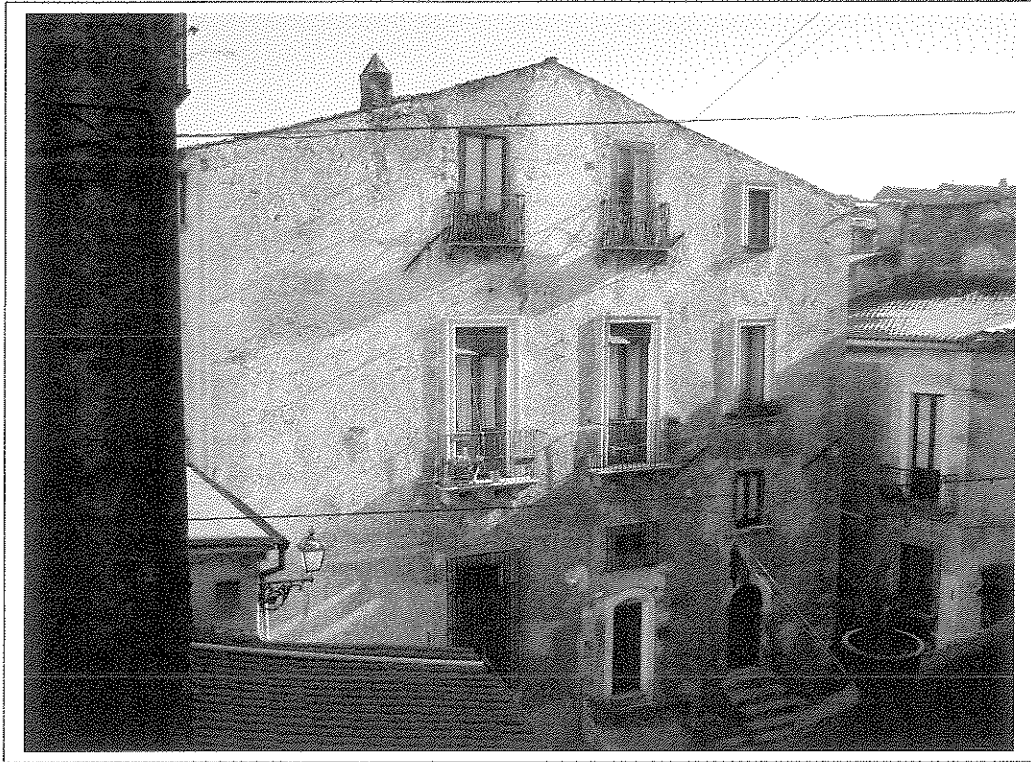
Foto n. 1

L'edificio di civile abitazione (Allegato 9, foto n. 1), nel quale è ubicato l'immobile, realizzato agli inizi del '900, sorge nell'agglomerato urbano del centro storico di Cosenza a poche decine di metri da Corso Telesio e dalla zona Duomo.

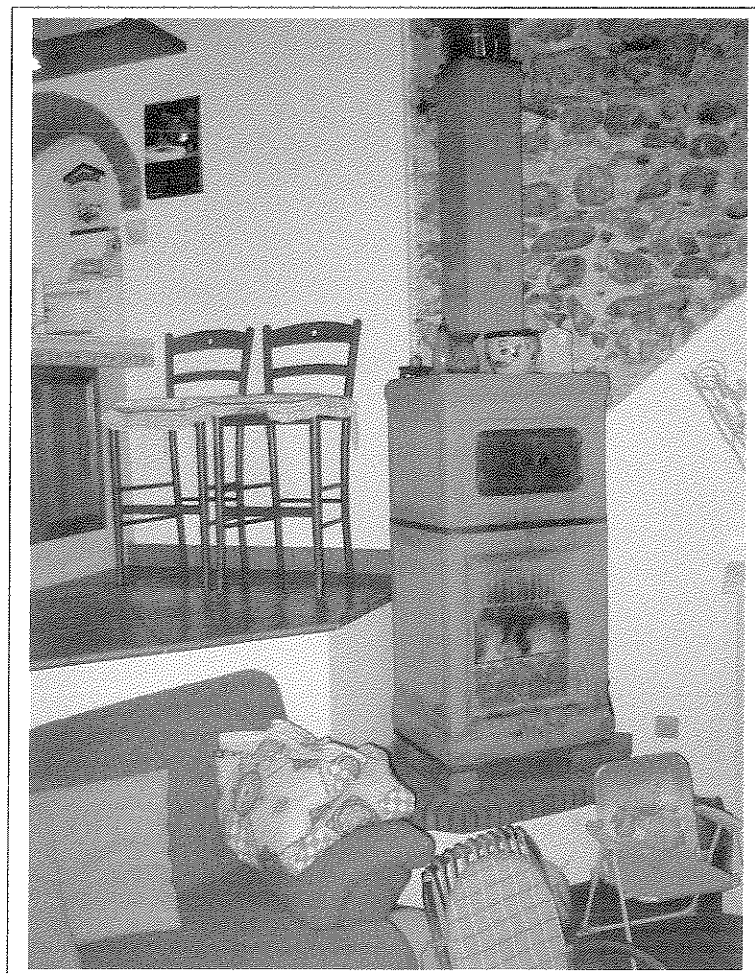
Foto n. 6

interruttori di sicurezza e frutti in ogni stanza, impianto telefonico ed impianto citofonico. E' presente, inoltre, nella zona cucina-pranzo una stufa a legna con canna fumaria a tetto (Allegato 9, foto n. 6).

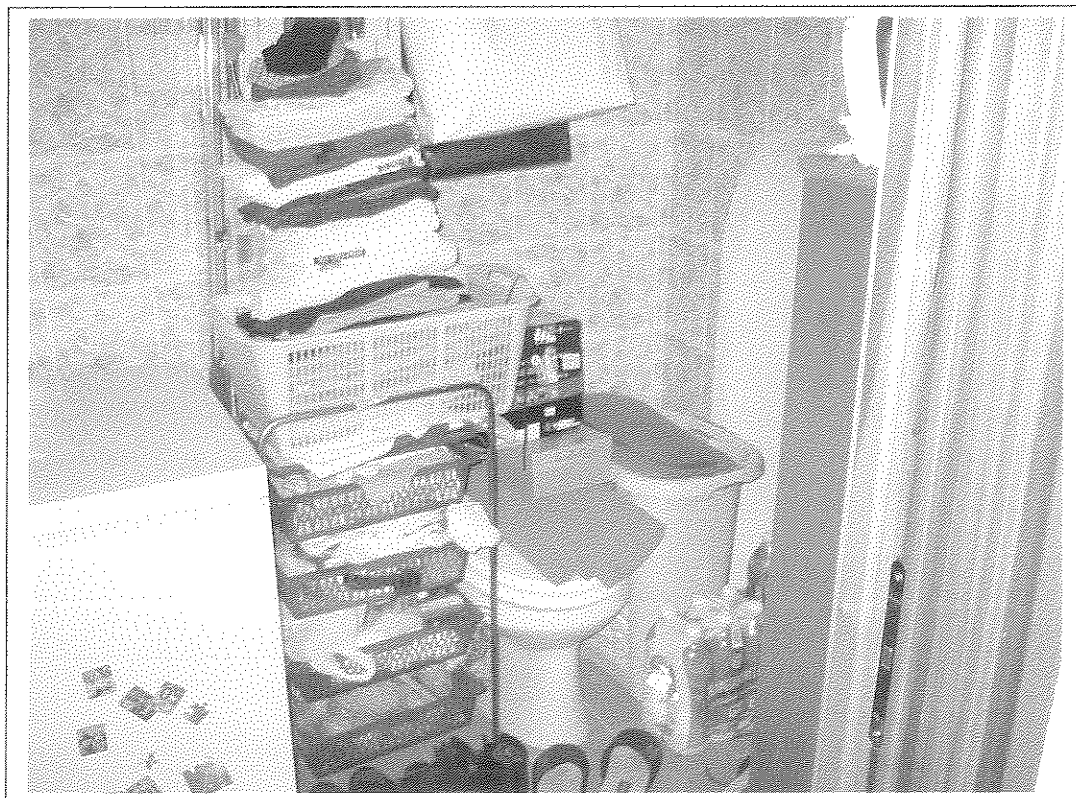
Foto n. 10

Il locale cucina, sopraelevata di circa 95 cm rispetto al resto del primo livello ed a cui si accede salendo 6 (gradini), è dotato di cucina in muratura con rivestimento in piastrelle ceramiche nelle zone in cui trovano posto il lavello, il piano cottura, il forno e la dispensa, mentre le pareti rimanenti sono intonacate e tinteggiate (Allegato 9, foto n. 9). Dalla cucina si accede ad un piccolo locale di servizio (lavatoio/ripostiglio) in cui è presente un wc ed un lavabo. Il locale è pavimentato e rivestito con piastrelle ceramiche (Allegato 9, foto n. 10).

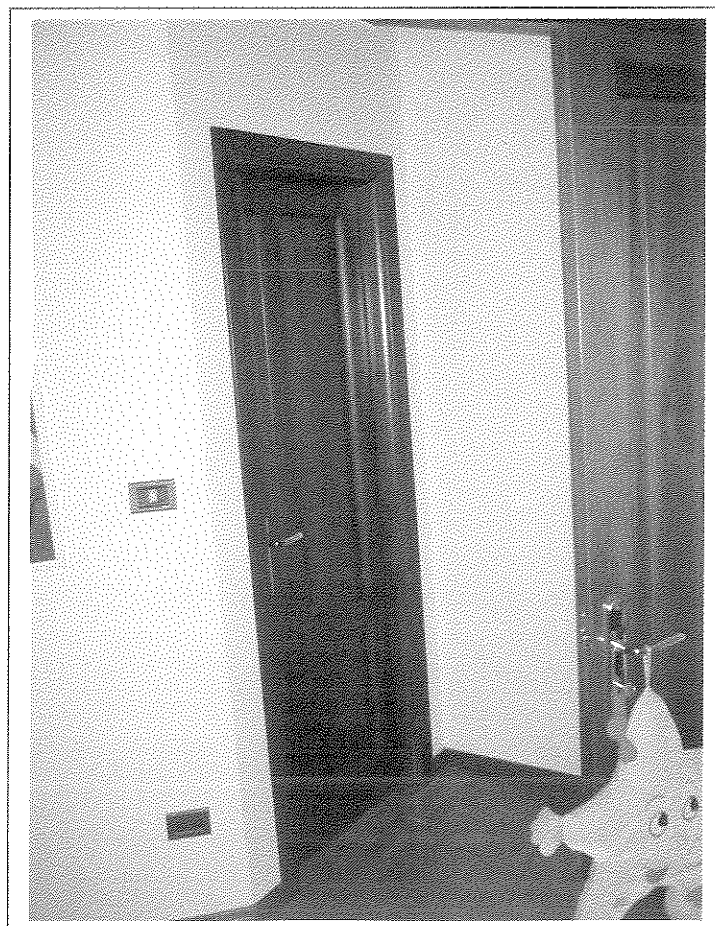
Foto n. 14

Gli infissi interni sono in legno massello del tipo a bussola (Allegato 9, foto n. 14), ad eccezione di quello che consente l'accesso al locale lavatoio-ripostiglio nella zona cucina che è del tipo a scrigno

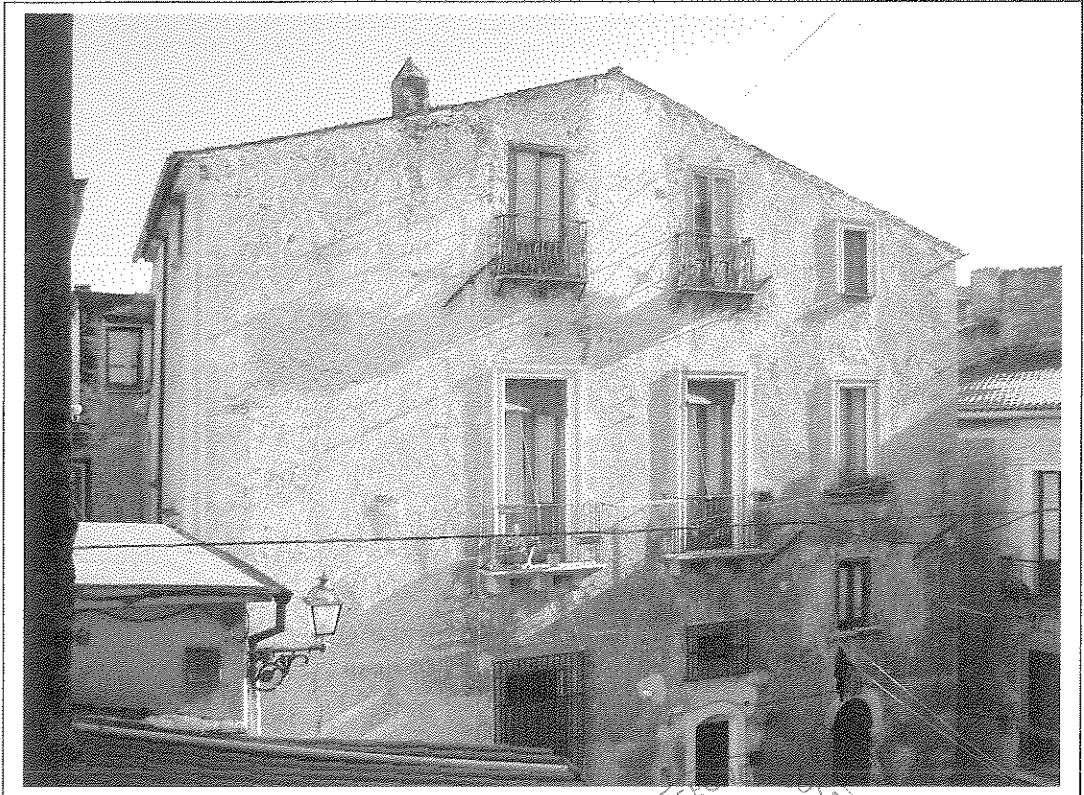
Foto n. 19

sono evidenziati segni di infiltrazioni idriche, per cui il sistema si ritiene, allo stato attuale, efficiente (Allegato 9, foto n. 19). Le pareti che delimitano l'atrio d'ingresso dell'edificio, presentano evidenti tracce di umidità con intonaco di rifinitura in parte scrostato (Allegato 9, foto n. 20), mentre la scala di accesso all'unità immobiliare, dotata di ringhiera in legno, risulta usurata ed in cattive condizioni generali (Allegato 9, foto n. 21). L'intradosso del solaio visibile dal vano scala, anche se non in cattive condizioni, risente della mancanza di un intervento manutentivo (Allegato 9, foto n. 22). La pavimentazione del pianerottolo d'ingresso all'appartamento oggetto di causa è in un avanzato stato di usura (Allegato 9, foto n. 23).

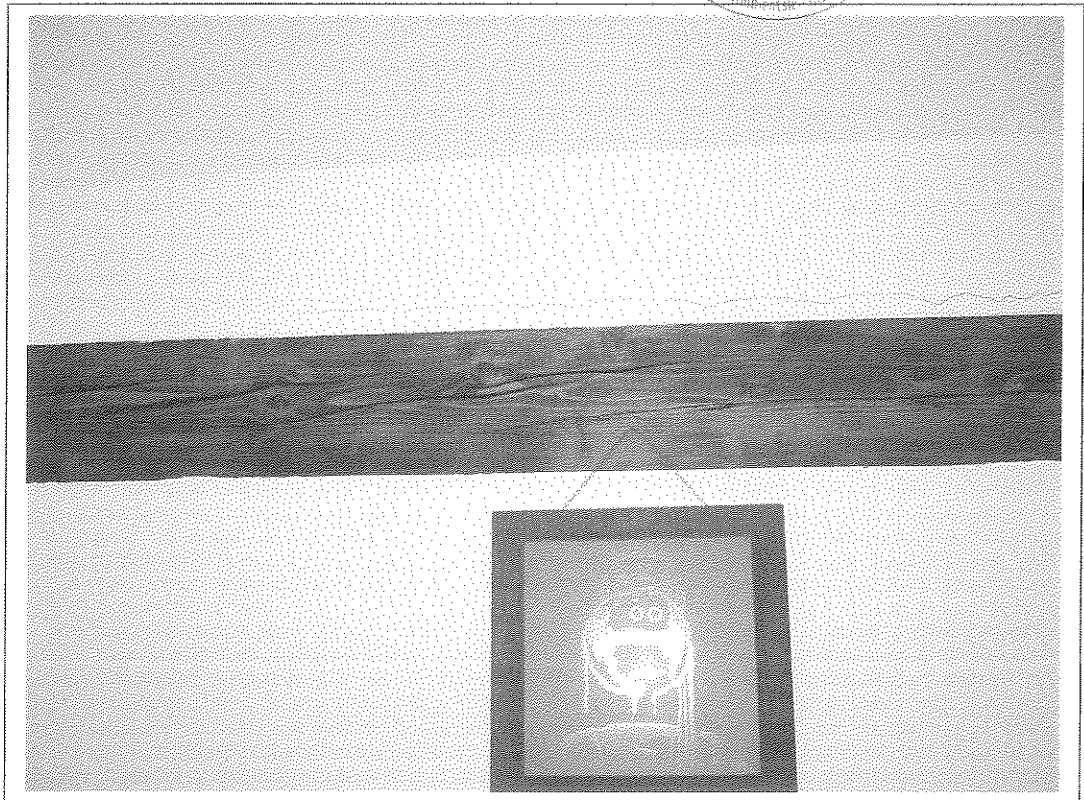
Foto n. 24

L'appartamento oggetto di causa non presenta particolari problematiche ad eccezione di alcune microlesioni presenti nella parete dell'ingresso che confina con il soggiornoarea (Allegato 9, foto 24) e di una microlesione nella parete sud della camera da letto al secondo piano (Allegato 9, foto n. 25).
