# TRIBUNALE CIVILE DI BARI

## RELAZIONE DI CONSULENZA TECNICA DI UFFICIO PROCEDIMENTO DI ESECUZIONE IMMOBILIARE N. 51/2024 R.G.E. LOTTO UNICO

## CONSULENZA TECNICA DI UFFICIO- LOTTO UNICO

L'immobile oggetto di valutazione, è costituito da un **appartamento** per civile abitazione al **piano secondo** interno 6, sito nel Comune di Bitonto (BA) alla Via IV Novembre n. 19B, in pieno centro cittadino (zona Villa Comunale). L'unità immobiliare in esame, fa parte integrante di una palazzina condominiale costruita negli anni '60. La zona di riferimento è a carattere prevalentemente residenziale, con la presenza di tutte le attività a servizio della residenza.

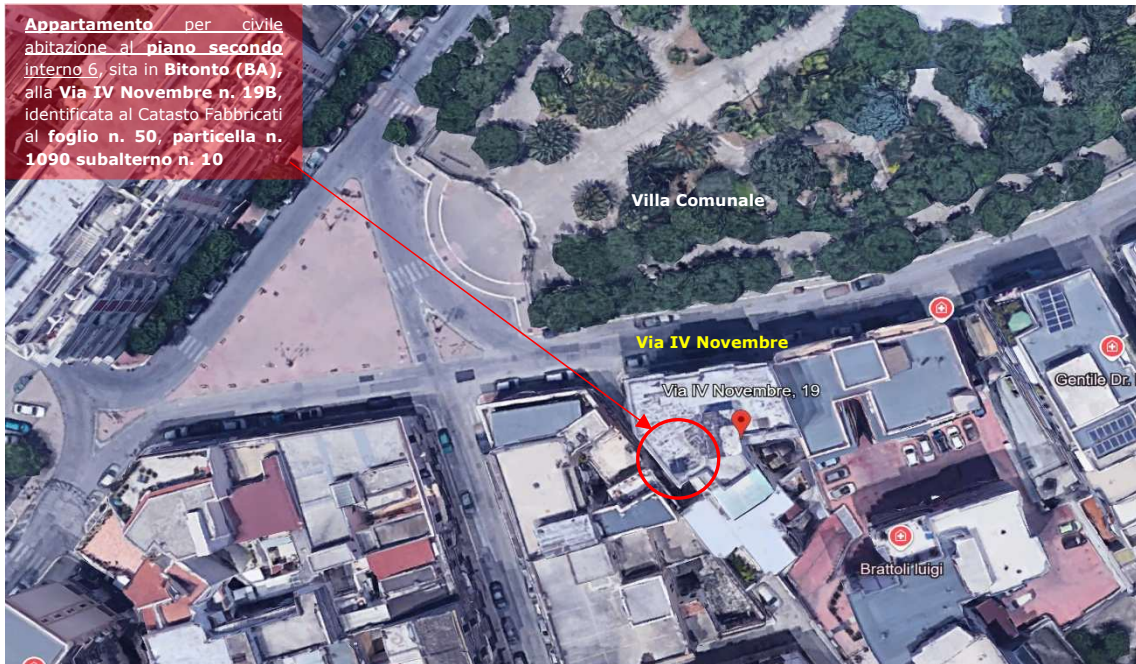
Foto satellitare

La palazzina condominiale di cui fa parte integrante il bene pignorato, è composta da sette piani fuori terra oltre al lastrico condominiale. Nello specifico, il fabbricato condominiale è composto da un piano terra adibito a locali commerciali e da sei piani superiori adibiti a civile abitazione. I vari piani sono collegati da scala condominiale e relativo ascensore. Si accede all'immobile di interesse (abitazione al piano secondo) dall'ingresso comune di Via IV Novembre n. 19B.

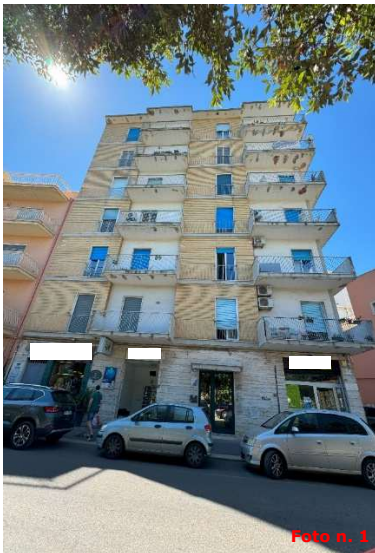
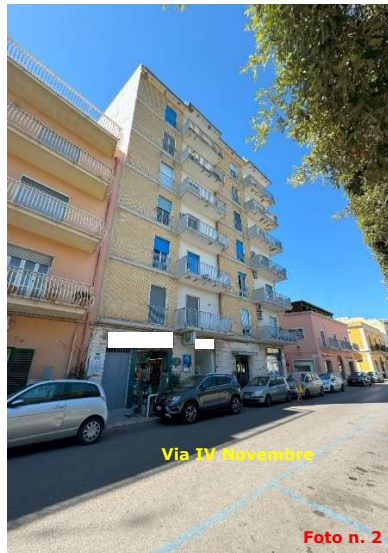
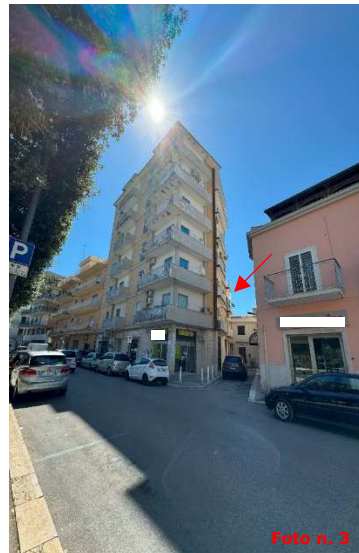
La palazzina condominiale di cui fa parte l'immobile in esame, presenta struttura portante di pilastri e travi in c.a. e solai in latero - cemento. Il corpo scala condominiale è realizzato con struttura portante in c.a., così come i gradini ed i pianerottoli di arrivo e di riposo; le alzate e le pedate sono rivestite in marmo (cfr. all. 5); i pianerottoli di arrivo e di riposo sono anch'essi pavimentati in marmette di cemento (cfr. all. 5); le pareti sono rivestite in parte a mosaico in ceramica (cfr. all. 5); il solaio è rifinito ad intonaco civile e tinteggiato con idropittura di colore bianco (cfr. all. 5); la ringhiera è in ferro verniciato di colore grigio con corrimano in pvc (cfr. all. 5). L'androne condominiale presenta pavimentazione in marmo e pareti rivestite in parte anch'esse in marmo (cfr. all. 5); il solaio di copertura è tinteggiato di colore bianco (cfr. all. 5). Il portone di ingresso comune è in alluminio e vetro a specchio (cfr. all. 5). I prospetti esterni della palazzina si presentano in discrete condizioni di manutenzione e conservazione, con facciate rifinite in parte ad intonaco civile e idropittura per esterni di colore bianco ed in parte rivestite da mattoncini, mentre il piano terra è rivestito da mattoni in cemento (cfr. all. 5); i balconi sono chiusi in parte muratura ed in parte da ringhiera in ferro verniciato di colore grigio (cfr. all. 5).
