TRIBUNALE CIVILE DI ROMA SEZ. FALLIMENTARE

Fall. n. 411/2021 di "

AGGIORNAMENTO DELLA RELAZIONE ESTIMATIVA

La presente Relazione estimativa, a seguito della regolarizzazione catastale degli immobili eseguita dal sottoscritto Perito, aggiorna la precedente Relazione del 17/07/2023 e riguarda la stima del compendio immobiliare costituito da terreni con fabbricati sito a Nepi (VT) in Via Cassia Cimina n. 3.098.

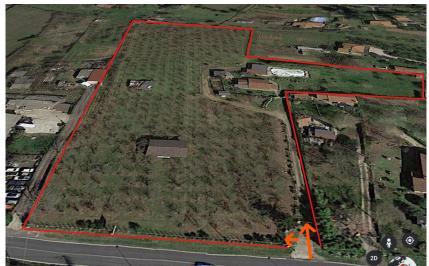
L'accesso principale avviene da Via Cassia Cimina al civ. 3.098 tramite un cancello metallico che, attraverso un vialetto interno alla proprietà, conduce all'abitazione. È presente anche un cancello secondario, adiacente al principale, che immette direttamente nei terreni.

Vista del compendio immobiliare e degli accessi da Via Cassia Cimina

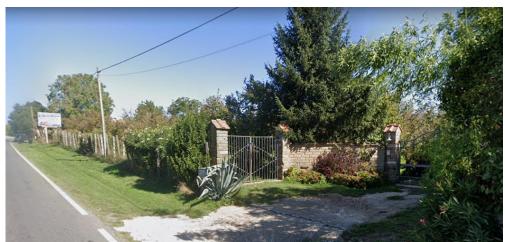
Vista dei cancelli d'ingresso principale (a destra) e secondario(a sinistra) da Via Cassia Cimina

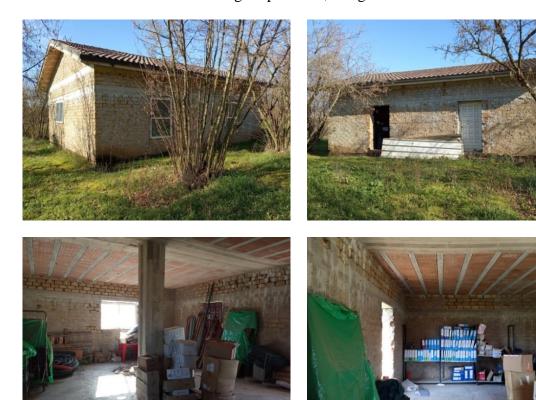
Ha forma rettangolare di dimensioni m 10,00 x m 8,00 e altezza interna m 3,00. La struttura portante è in muratura di blocchetti di tufo con fondazione in cordoli di c.a., solaio in laterocemento armato e copertura a tetto in tegole di laterizio. Mancano il pavimento, gli impianti e le finiture interne ed esterne.

Attualmente presenta alcune difformità realizzative sui prospetti (porte e finestre) rispetto al progetto approvato e manca la comunicazione di fine dei lavori.

Vista del fabbricato per annessi agricoli

Il fabbricato ha forma rettangolare di dimensioni m 10,00 x m 8,00 e altezza interna m 3,00, per una superficie lorda di mq 80. La struttura portante è in muratura di blocchetti di tufo con fondazione in cordoli di c.a., il solaio è in laterocemento armato e la copertura a tetto in tegole di laterizio. Attualmente l'immobile, pur completato nella sua struttura, è allo stato rustico, privo di finiture sia interne che esterne, mancano gli impianti e presenta alcune difformità realizzative sui prospetti (porte e finestre) rispetto al progetto approvato. Catastalmente risulta nella categoria "in corso di costruzione".

Il valore unitario dell'immobile nello stato di fatto attuale (rustico) e tenendo conto della sua destinazione, degli oneri da sostenere per il completamento dei lavori e per la regolarizzazione delle difformità rilevate rispetto al progetto approvato, è stimato pari a €/mq 400,00.

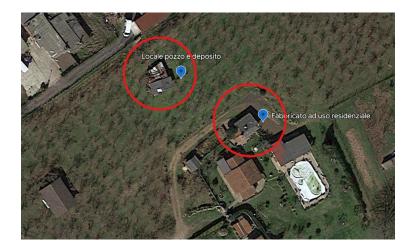
Nel compendio immobiliare sono presenti anche due fabbricati per i quali, a seguito dell'accesso agli atti al Comune di Nepi, non risulta presente alcuna documentazione edilizia autorizzativa e, pertanto, vanno demoliti.

- un fabbricato ad uso residenziale (sulla part. 530);
- un deposito con tettoia attiguo al locale pozzo (sul confine tra le part. 535 e 536).

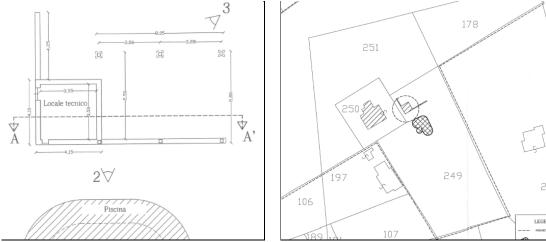
Trattasi di un locale in muratura che contiene gli impianti della piscina, di superficie mq 12,40 e altezza utile interna m 1,90, corredato da due muri di altezza variabile da m 2,10 a m 0,80 adiacenti al fabbricato per la protezione della piscina dalle acque sporche provenienti dalla campagna (All. 4 – Documentazione edilizia).

Stralcio dal progetto della piscina e del locale tecnico

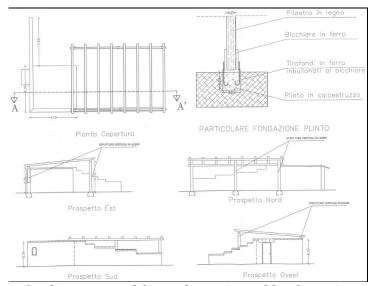
Stralcio progetto del pergolato attiguo al locale tecnico

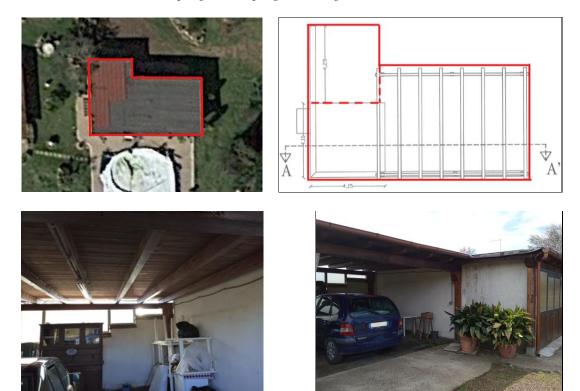
Dai sopralluoghi effettuati risulta che il progettato pergolato in legno (struttura aperta sia nei lati esterni che nella parte superiore) è stato coperto in legno e chiuso su tre lati con muratura e infissi. Inoltre, la copertura è stata prolungata con una tettoia sopra l'adiacente locale tecnico della piscina e ulteriormente ampliata per ricavare un locale deposito attiguo al locale tecnico.

Vista della copertura presente sul pergolato e sul locale tecnico e dell'ulteriore ampliamento

Dal sopralluogo effettuato risulta che il pergolato autorizzato dal Comune (una struttura in legno aperta sia nei lati esterni che nella parte superiore) è stato coperto con una tettoia in legno

e chiuso su tre lati con muratura e infissi. Inoltre, la tettoia è stata prolungata sopra il locale impianti della piscina e ampliata nel lato nord dietro al locale impianti per realizzare un sottostante deposito per attrezzi e materiali vari. Tali modifiche e ampliamenti, eseguiti senza titolo e in difformità alla DIA n.34/2014, dovranno essere rimossi.

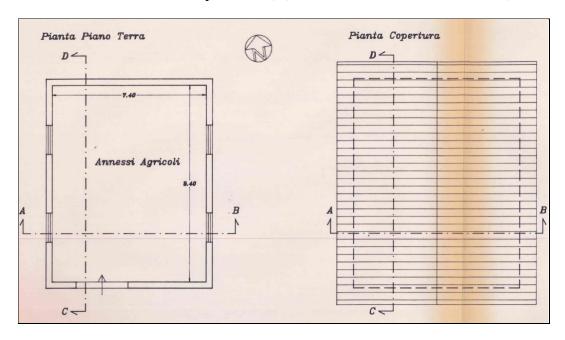
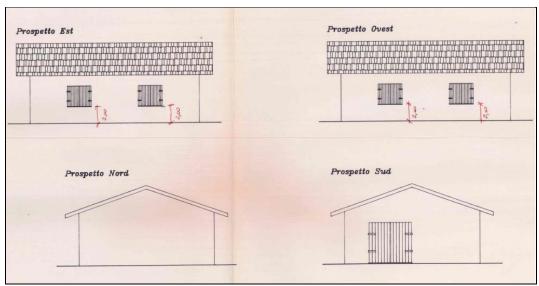
Stralcio del progetto approvato (con modifiche d'ufficio)

L'edificio si presenta completato nella sua struttura ma allo stato rustico, ha forma rettangolare con dimensioni esterne m 10,00 x m 8,00 e altezza interna m 3,00 e mostra le seguenti difformità rispetto al progetto approvato:

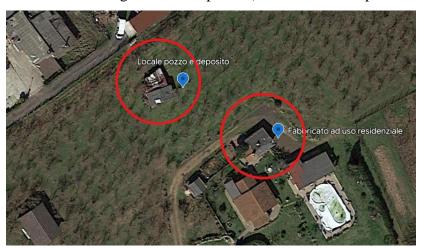
Sui terreni del compendio immobiliare sono presenti due fabbricati per i quali presso gli l'Ufficio Edilizia Privata del Comune di Nepi non risulta presente alcuna documentazione edilizia autorizzativa:

Fabbricato ad uso residenziale
