V° AVVISO DI VENDITA IMMOBILIARE

STUDIO GEOLOGICO SULLE CONDIZIONI DI STABILITÀ
DI UN'AREA UBICATA IN LOCALITÀ CA' BONETTINI
DENOMINATA LOTTO I - LIQUIDAZIONE GIUDIZIALE

RELAZIONE GEOLOGICA

PROGETTO: Studio sulla stabilità del versante

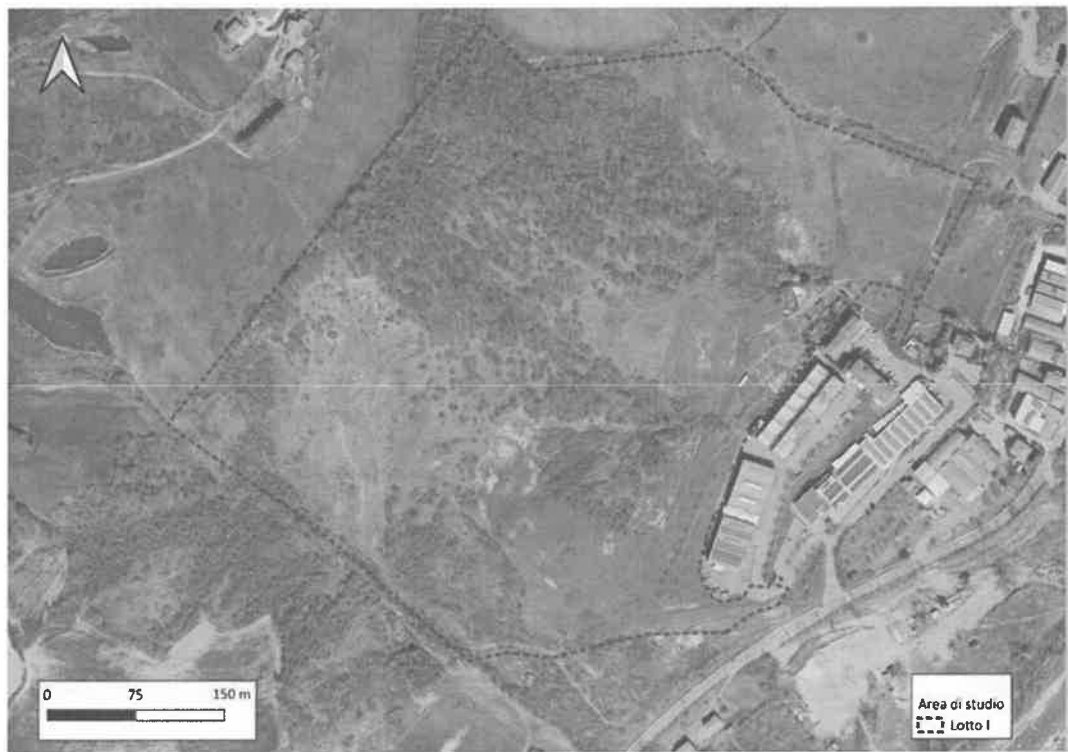
Figura 3 - Ubicazione dell'area d'indagine su ortofoto satellitare (WMS Ortofoto RER 2023-24, visualizzazione dicembre 2025).

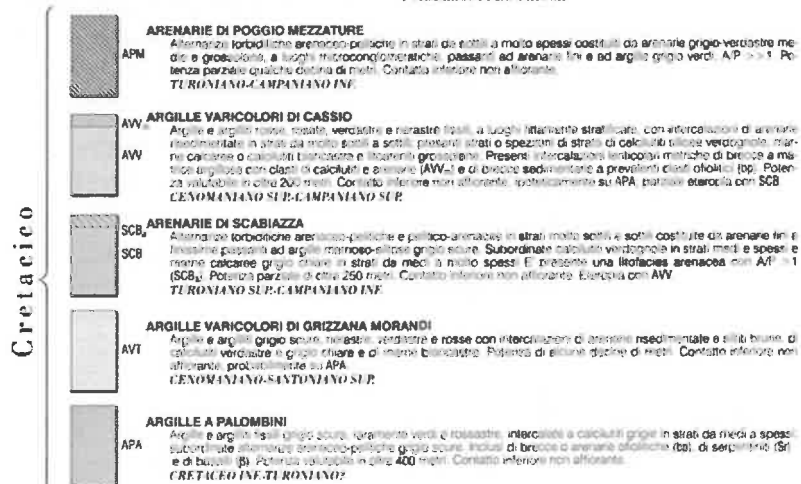
Figura 4 - Estratto del Foglio nr. 219 "Sassuolo" della Carta Geologia d'Italia a scala 1:50.000 di ISPRA. Con il cerchio rosso è indicata l'area di studio.

Negli affioramenti dell'area di studio, APA si presenta molto deformata, con perdita dell'originario ordine stratigrafico interno e con diffuso *boudinage* degli intervalli calcilutitici.

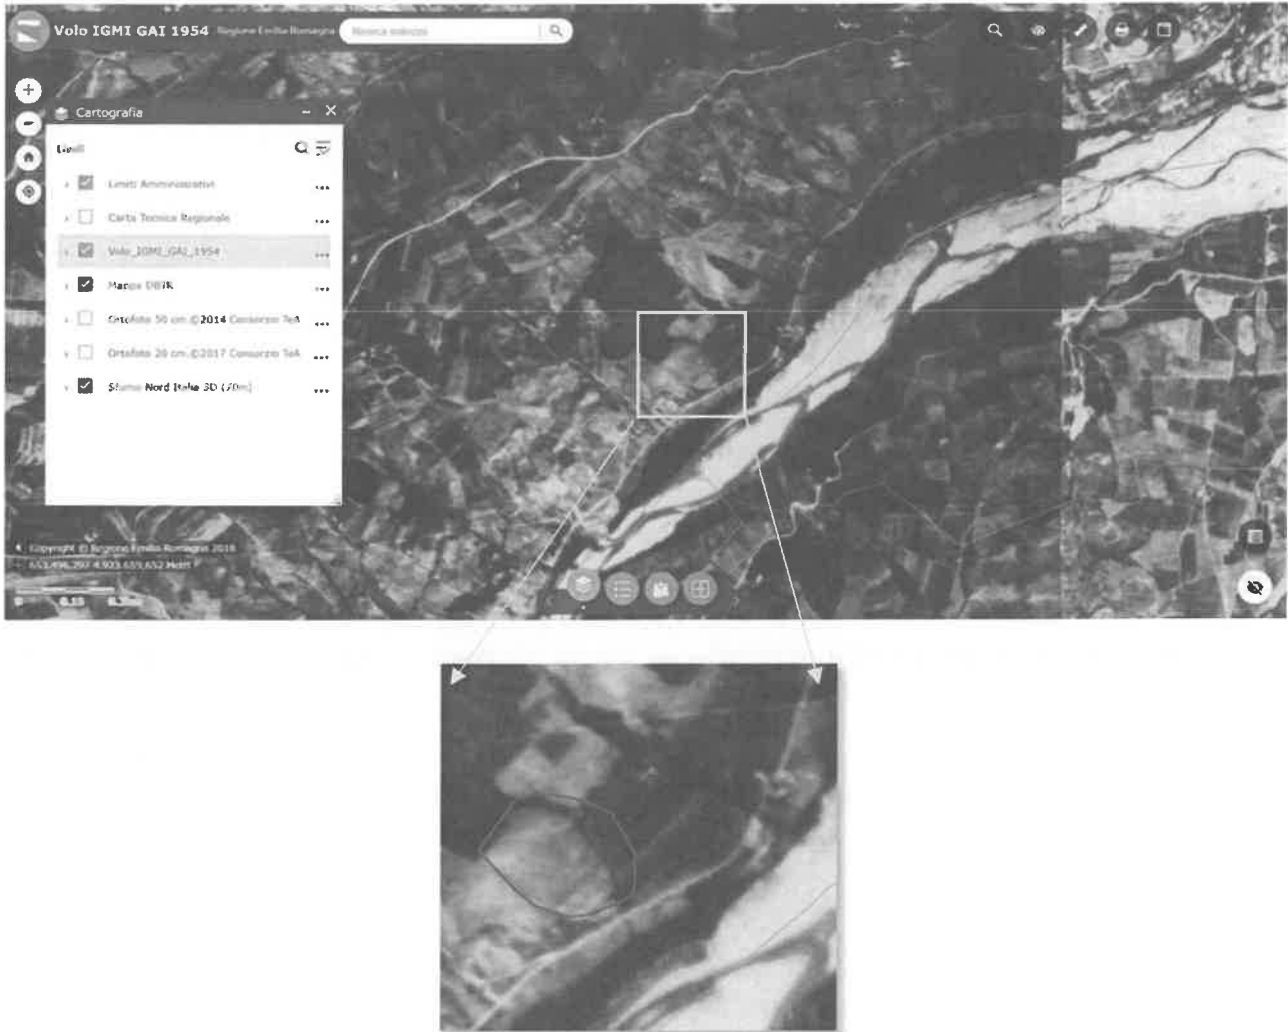
Figura 9 – Volo GAI 1954-55: l'ingrandimento mostra il settore coincidente con la frana attiva (poligono rosso) indicata da Inventario del Dissesto e PTCP, qui evidentemente ancora assente e, quindi, valutato come stabile.

Volo GAI 1954/55 (Figura 9) – l'insediamento di Cà Bonettini è praticamente assente. La porzione di versante indicata dal riquadro giallo, e ingrandita sotto, è quella che sarà interessata nel 2003 dalla frana sismoindotta, attualmente considerata attiva dall'Inventario del Dissesto regionale e dal PTCP: come si può notare, all'epoca dello scatto della foto aerea l'area era evidentemente stabile.

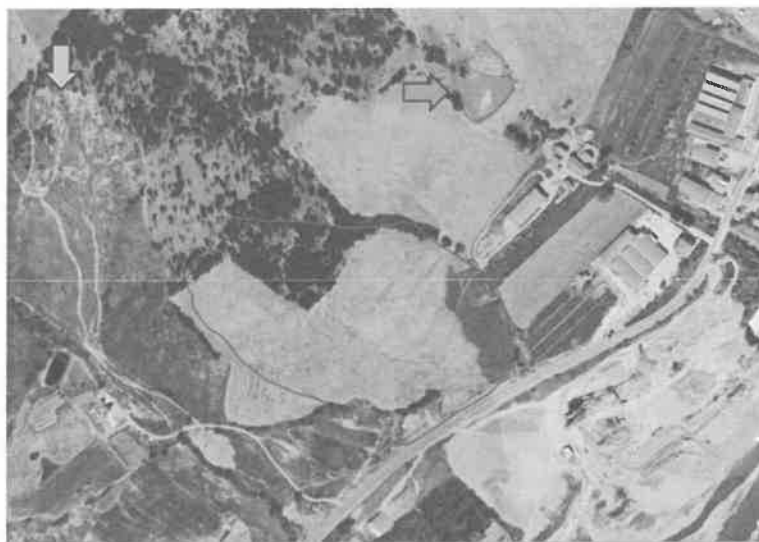
Figura 10 – Volo RER 1976-78 – Il poligono rosso indica il settore di versante coincidente con la frana attiva indicata dal Dissesto regionale e dal PTCP, qui ancora privo di segni di instabilità. La freccia azzurra indica il lago che diverrà progressivamente una palude, mentre quella arancione indica la vallecola interessata da colate ed erosione lineare.

Volo RER 1976-78 (Figura 10) – Cà Bonettini di Sotto e Cà Bonettini di Sopra sono già parzialmente sviluppati, mentre l'area che verrà interessata dalla frana sismoindotta (poligono rosso) non mostra segni di instabilità ed anzi sembra interamente coltivata. Il comparto artigianale è ancora assente. Il frantoio a valle della SP4 è già presente.

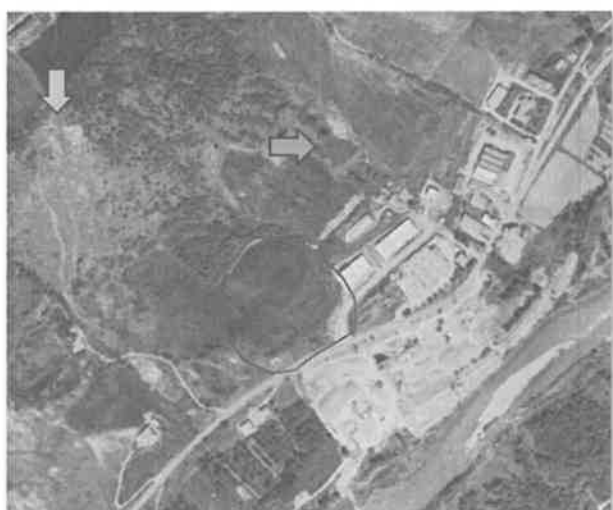
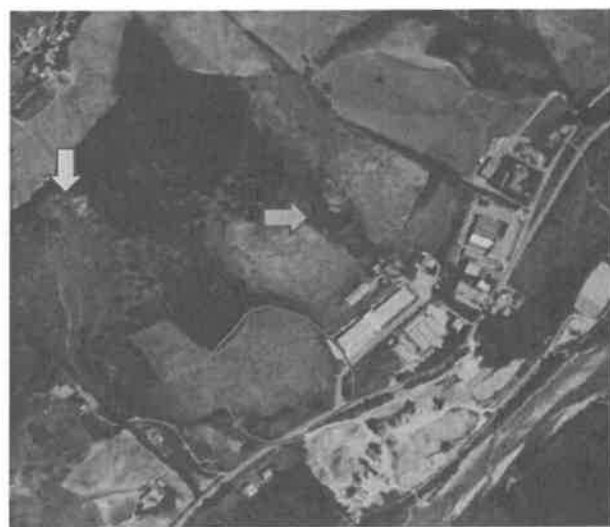
Figura 11 – Sinistra: Volo Italia 1988-89; destra: Volo Italia 1994 – Il poligono rosso indica il settore di versante che verrà interessato dalla frana sismoindotta indicata come attiva dal PTCP (2009) e dal Dissesto regionale, in quest'epoca ancora interamente stabile. La freccia azzurra indica il lago che diverrà progressivamente una palude, mentre quella arancione indica la vallecola interessata da colate ed erosione lineare.

Volo Italia 1988-89 / 1994 (Figura 11) – sono già presenti due capannoni artigianali più recenti, ma l'area interessata dalla futura frana sismoindotta risulta ancora stabile ed adibita a coltivi.

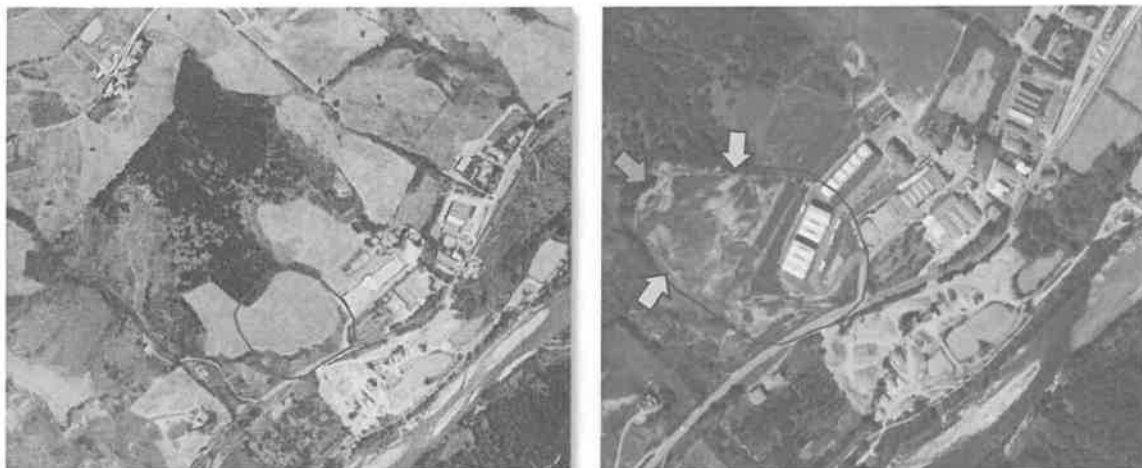
Figura 12 – Sinistra: Volo Italia 2000; destra: ortofoto del Ministero dell’Ambiente (2006) – Le due immagini evidenziano in modo chiaro la modificazione morfologica del pendio conseguente all’evento franoso sismoindotto del settembre 2003. Se nel 2000 la situazione morfologica era ancora identica ai decenni precedenti (1954-1994), dopo soli tre anni dall’evento franoso sono ancora ben chiare le forme create dall’evento stesso: la scarpata di distacco principale (con l’orlo indicato dalla freccia azzurra), i fianchi laterali (indicati dalle frecce gialle) e ampie zone distribuite sul corpo di frana, prive di vegetazione.

Volo Italia 2000 e ortofoto Ministero dell'Ambiente 2006 (Figura 12) – l'inizio nuovo millennio vede ancora stabile la porzione interessata dalla futura frana sismoindotta, ma già nella successiva immagine del 2006 la stessa mostra chiaramente i segni del recente fenomeno di versante innescato, in base alla letteratura citata, nel settembre 2003. Sono ben evidenti l'orlo di scarpata ed i fianchi laterali del corpo franoso (rispettivamente freccia azzurra e frecce gialle in Figura 12) e diffuse aree prive di vegetazione, a luoghi interessate da sistemazioni morfologiche e drenaggi superficiali post-evento. Il lago segnalato nelle foto precedenti risulta impaludato già nel 2000, probabilmente dal detrito trasportato da una piccola colata di terra attiva a monte.

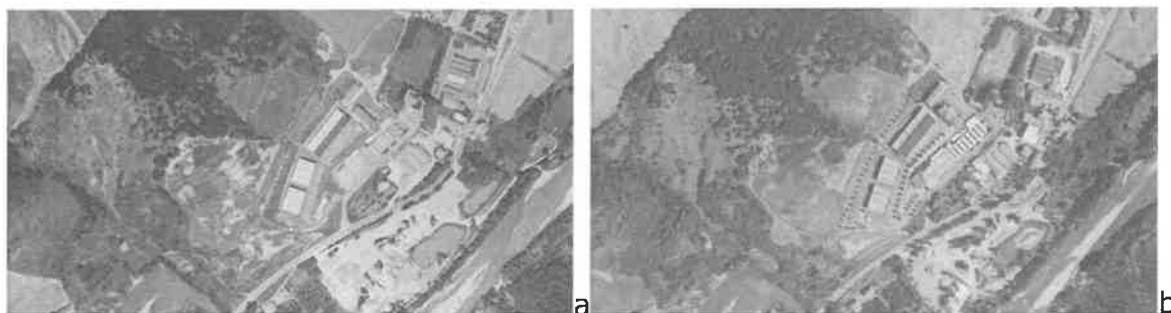
Figura 13 – Ortofoto satellitari multi-temporali – a) Agea 2008; b) Agea 2011; c) Minambiente 2012; d) Cgr 2018; e) Agea 2020; f) RER 2023; g) RER 2024; h) Google Earth 2024; i) ripresa da drone 20/11/2025.

Ortofoto satellitari multi-temporali (2008-2025) (Figura 13) – l’area interessata dalla frana sismoindotta vede una graduale tendenza a stabilizzarsi nei suoi contorni senza evidenti arretramenti nella zona sorgente e/o avanzamenti in quella di piede. Evidentemente le opere di mitigazione messe in campo subito dopo l’evento (muri di contenimento su pali con tiranti, gradonature e drenaggi superficiali) hanno effettivamente sortito un effetto positivo sulla stabilità dell’area, tanto è vero che sia i due capannoni che insistono sul piede, che le strade di accesso agli stessi non hanno subito alcuna deficienza strutturale. Solo la scarpata principale nella zona sorgente sembra dare qualche segnale di instabilità superficiale, confermata dalla risistemazione precedente il 2018 (Figura 13 d) e dalla costante presenza di superfici prive di vegetazione, che testimoniano possibili fenomeni di colata superficiale, attivi a seguito di eventi meteorici.

Anche in prossimità del piede, in corrispondenza delle gradonature alle spalle del muro di contenimento, l’acclività imposta al pendio sembra favorire lo sviluppo di piccole colate superficiali. Anche nel versante a monte dei primi capannoni artigianali vi sono evidenze di piccole colate superficiali attive per la cui mitigazione sono stati realizzati drenaggi superficiali.

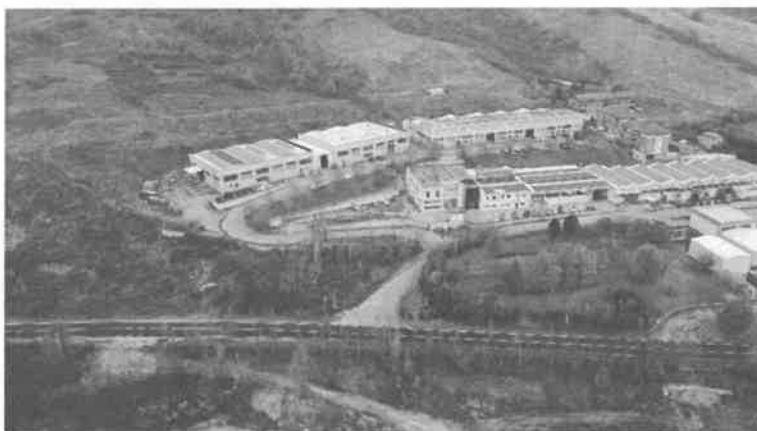
Figura 16 – Situazione di stabilità nei muri di sostegno tirantati e della strada di accesso al comparto artigianale dalla SP4. Foto drone: 20/11/2025.

Zona A – E' la zona interessata dalla frana sismoindotta attivatasi nel 2003 e successivamente oggetto di interventi di mitigazione. La porzione di piede, che va dalle gradonate a tergo dei due capannoni più meridionali fino alla SP4, non manifesta alcun segno di dissesto, dimostrando come le opere di mitigazione poste in essere a seguito dell'evento del 2003 (gradonature, muri tirantati e drenaggi superficiali) abbiano sortito un effetto positivo sulla stabilità di questa porzione di versante (Figura 16).

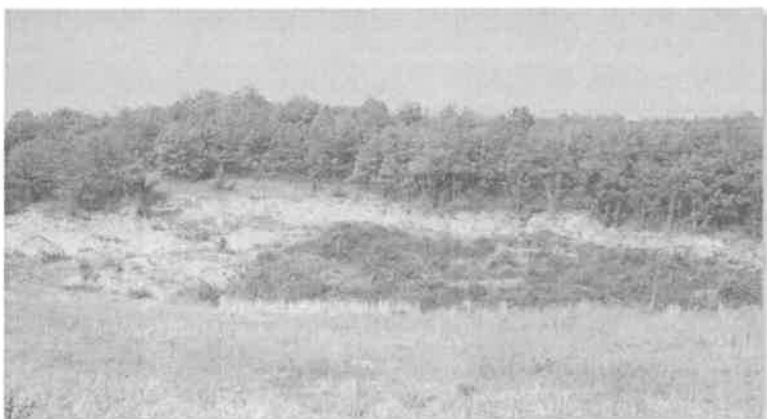
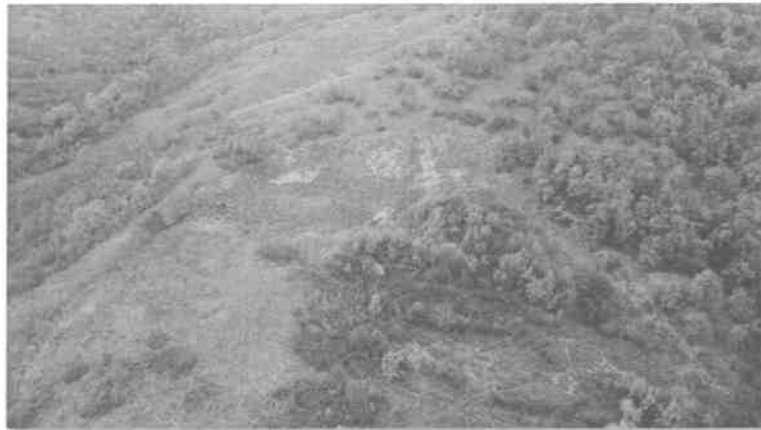
Figura 17 – a) Zona sorgente della frana sismoindotta del 2003 al 2006: evidente la ancor fresca scarpata di distacco e l'accumulo detritico alla base; b) zona sorgente della frana sismoindotta del 2003: evidenti le decorticazioni nella scarpata dovute a fenomeni di colata di terra; al piede l'accumulo di terreno attualmente inerbito e, più a valle, l'ampia zona di ristagno delle acque superficiali che favorisce lo sviluppo di vegetazione palustre, arbusti e bosco (foto drone: 20/11/2025).

Diversa è la situazione a monte, fino all'orlo di scarpata. Qui sono evidenti segni che portano a ritenere che questo settore di frana non sia a tutt'oggi stabilizzato completamente. La scarpata è soggetta a colate di terra superficiali in occasione degli eventi meteorici, che portano il materiale ad accumularsi subito al piede della scarpata stessa, in corrispondenza del ripiano di frana creatosi a seguito del primo movimento del 2003. Tale ripiano favorisce ampi ristagni d'acqua e la formazione di acquitrini che, se non drenati accuratamente, possono rappresentare elementi predisponenti l'instabilità del ripiano stesso. Sono in effetti presenti fossi di drenaggio superficiale, che aiutano a convogliare le acque di ruscellamento superficiale verso il fosso naturale presente lungo il fianco nord-orientale della frana, ma a luoghi la loro officiosità sembra compromessa da anni di mancata costante manutenzione (Figura 17, b).

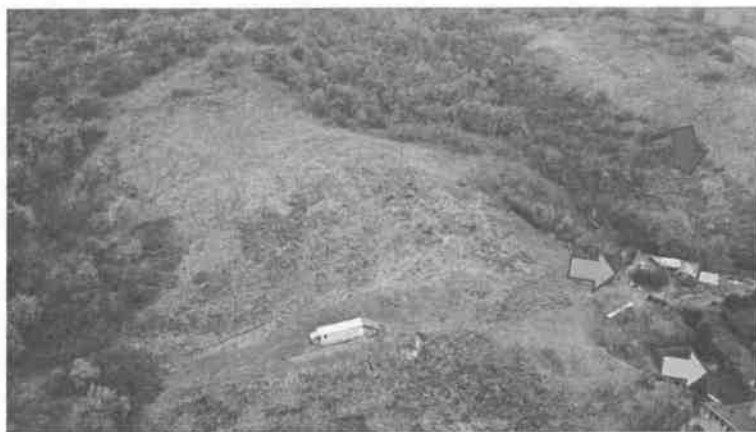
Figura 18 – Zona C – la freccia azzurra indica l'ex lago, poi palude ed ora superficie occupata da elementi antropici; la freccia rossa indica la frana attiva a monte dell'ex palude; la freccia verde indica l'area un tempo occupata dalla conoide di deiezione ed oggi adibita a giardino delle abitazioni presenti (foto drone: 20/11/2025).

Zona C – E' il limite orientale e sud-orientale del lotto. Coincide in parte con una vallecola rettilinea impostata lungo una linea di faglia tra APA e AVV, sede di un rio che nel cambio di pendenza a valle ha creato un conoide di deiezione ed un'area con preferenziale ristagno delle acque (Figura 18 e Figura 19, 6). Queste due forme legate all'azione delle acque superficiali sono state al momento attuale obliterate quasi totalmente dalle modificazioni antropiche, ma si è ritenuto opportuno non trascurarle in cartografia poiché testimoniano un'attività del corso d'acqua che non può essere esclusa in futuro: specialmente in un periodo che dal punto di vista climatico vede un'amplificazione della magnitudo dei fenomeni meteorici ed un parallelo incremento nella frequenza di accadimento degli stessi. Oltre ai fenomeni legati all'azione delle acque di ruscellamento superficiale, la Zona C vede anche la presenza di una frana quiescente che ha interessato la porzione di versante su cui sono stati realizzati i primi capannoni artigianali, e la cui porzione di monte mostra ancora oggi segni di attività, tanto è vero che anch'essa è stata oggetto di drenaggio superficiale per allontanare le acque di possibile ristagno. Oltre il rio di cui sopra, la sponda di sinistra idrografica mostra un cambio litologico e la presenza di un corpo di frana quiescente.
