TRIBUNALE DI CREMONA
Processo di Esecuzione Immobiliare RGE n. 90/2023
Giudice dell'esecuzione: Dott.ssa NUNZIA CORINI

RELAZIONE DI STIMA

STIMA 1 – BENI DI PROPRIETA' DEL SIGNOR	NEL COMUNE
DI CROTTA D'ADDA IN VIA ROMA N. 81

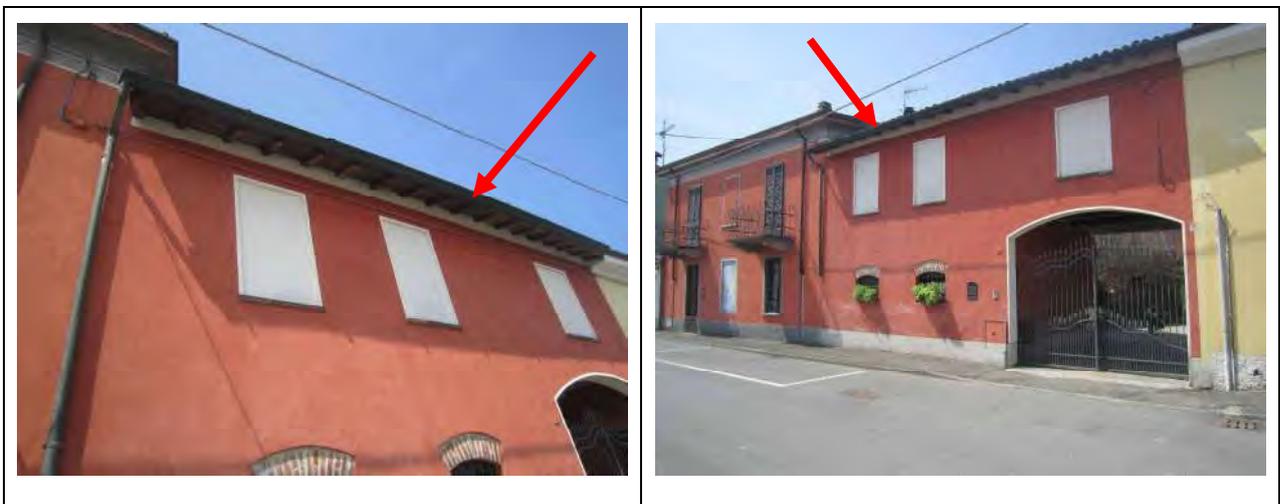
CAVI ELETTRICI AEREI APPESI ALLA FACCIATA LUNGO VIA ROMA

Si segnala, a seguito del sopralluogo, la presenza di cavi elettrici aerei appesi sulla facciata est del fabbricato rustico accessorio oggetto del pignoramento lungo la Via Roma.
