TRIBUNALE ORDINARIO

ESPROPRIAZIONI IMMOBILIARI

N° 454 / 2023 R.G.E.

CONSULENZA ESTIMATIVA GIUDIZIARIA

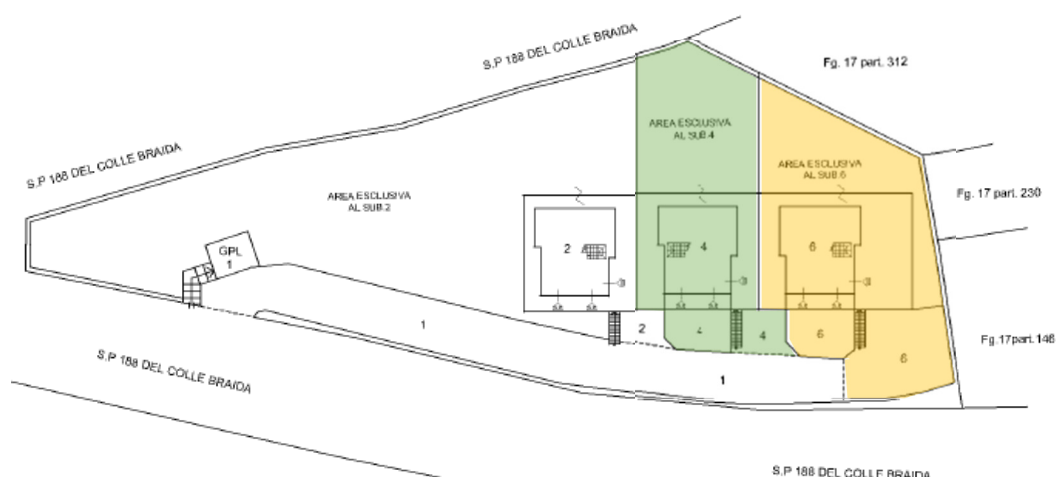
Fig. 2 – Planimetria castale del piano terra dei tre villini (anche All. n. 5) costruiti dalla *****: quelli pignorati sono indicati con i subalterni 4 (area verde in posizione centrale) e 6 (area gialla sulla destra)

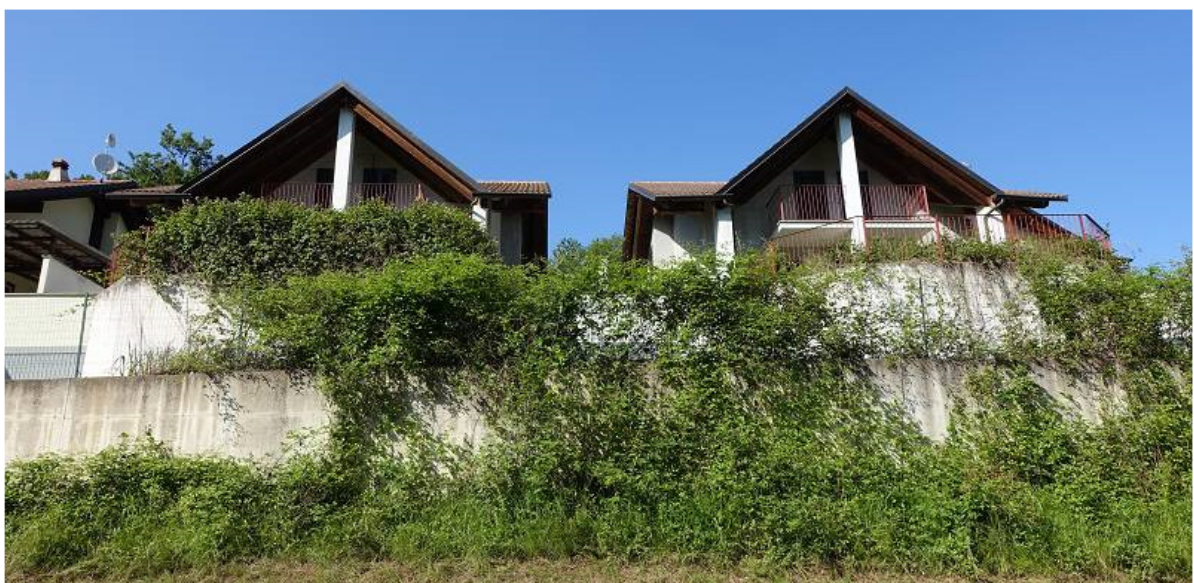
Fig. 5 – Le facciate principali lato strada dei due villini pignorati, a sinistra il sub 4 e a destra il sub 6

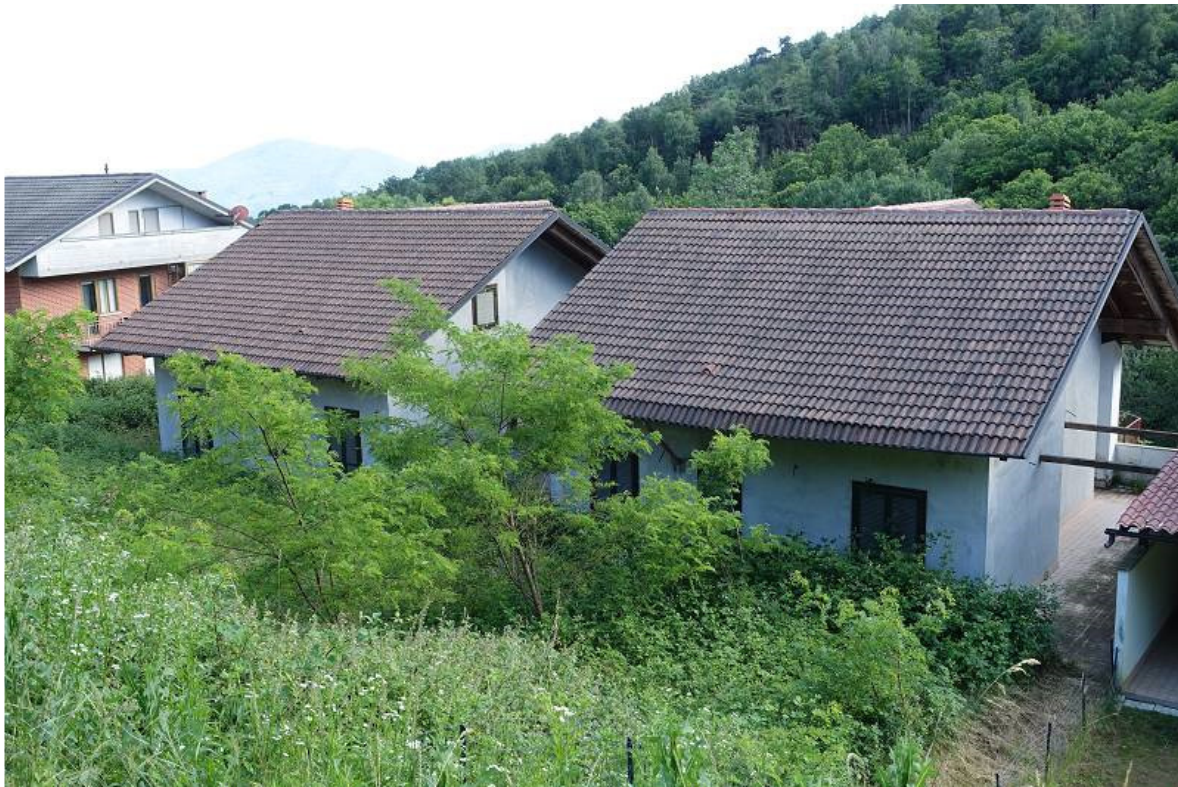
Fig. 7 – I due villini pignorati visti posteriormente: a sinistra il sub 6 e a destra il sub 4

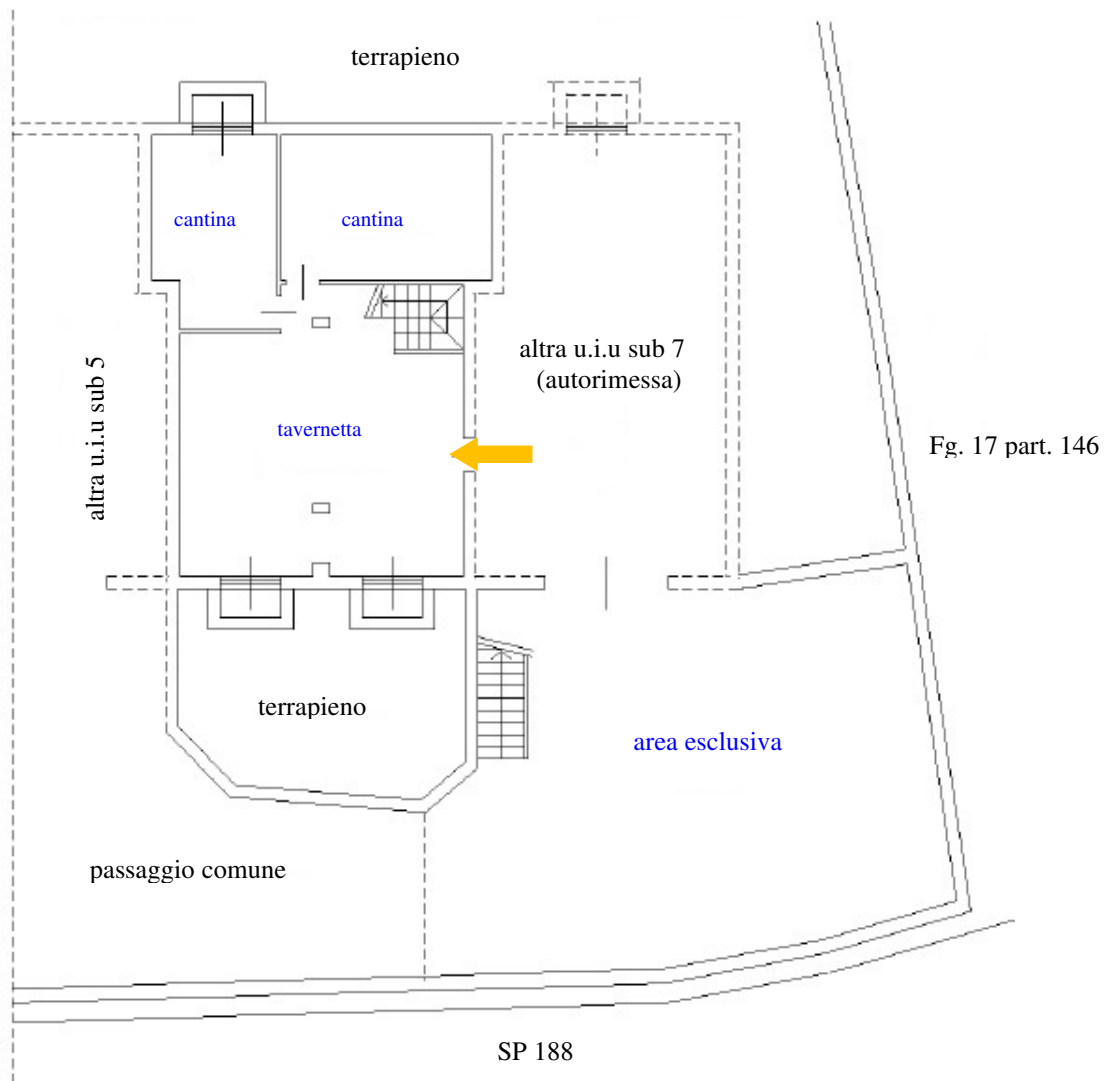
Fig. 13 – Planimetria non in scala del piano terreno del villino sub. 6 (anche All. n. 8)

Fig. 14 – Planimetria non in scala del piano sottotetto del villino sub. 6 (anche All. 8)

Fig. 15 – Planimetria non in scala del piano seminterrato del villino sub.6 (anche All. n. 8)

Fig. 16 – Planimetria non in scala dell'autorimessa sub. 7 (anche All. n. 9)

L'ispezione all'edificio ha mostrato, oltre alla già citata mancanza dell'impianto elettrico e dei terminali dell'impianto termico:

- ☞ al piano seminterrato macchie di umidità causato da infiltrazioni di acqua provenienti dalle bocche di lupo;
- ☞ al piano mansarda, in alcune zone, infiltrazioni di acqua dal tetto che hanno provocato il deterioramento delle strutture di legno e ammaloramento delle murature esterne a causa dell'umidità.

Quindi le caratteristiche di manutenzione e conservazione dell'edificio sono mediocri ed è necessario effettuare urgenti lavori di ristrutturazione edilizia.
