**TRIBUNALE CIVILE E PENALE
DI AVELLINO
- Esecuzioni Immobiliari -**

Procedimento esecutivo immobiliare n. xxxxxxxx del R.G.

CONSULENZA ESTIMATIVA C.T.U.

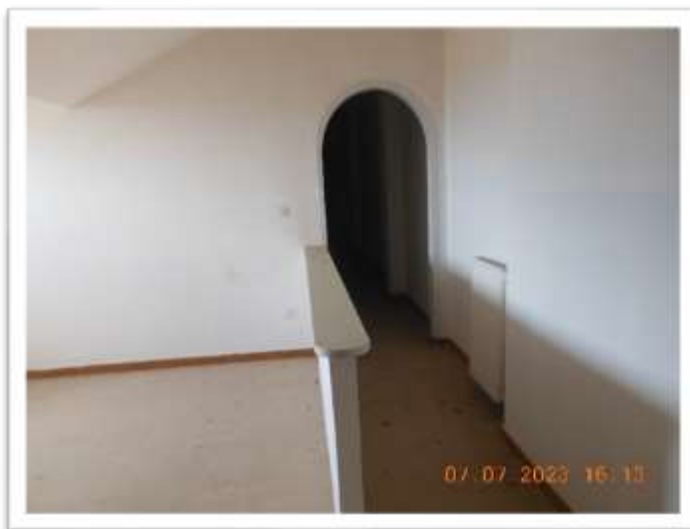
Fotografia 1

Il bene, una mansarda abitativa, oggetto di esecuzione, composto da quattro vani e un bagno, si sviluppa su di un unico livello ed è sito al piano quarto, ed ha un unico affaccio libero sul lato Sud-Ovest del terreno circostante il fabbricato.

Essendo l'appartamento del tipo mansardato, con la falda del tetto inclinata verso l'unico lato provvisto di finestre, ha diverse altezze interne, il lato sud-ovest, parete finestrata è alta 85 centimetri, mentre il lato opposto, parete sud-est confinante con le altre unità presenti nel fabbricato, ha un'altezza di 290 centimetri.

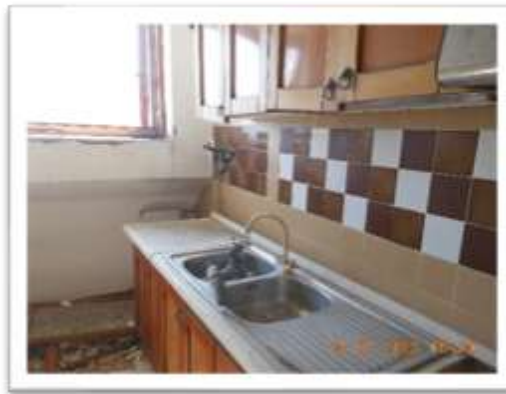
Va premesso che all'atto dell'accesso l'immobile si presentava in precarie condizioni igienico sanitarie, e vi erano dei danni alle invetriate, alcune delle stesse erano divelte, danneggiate e/o assenti in loco, ad esclusione delle invetriate del vano soggiorno, le altre erano del tutto divelte o danneggiate, all'interno dell'immobile si riscontrava immediatamente, anche per l'odore nauseabondo, la presenza di escrementi di animali, entrati probabilmente da una delle invetriate lasciate, precedentemente al pignoramento, incautamente aperte o divelte.

Inoltre su alcune delle pareti interne erano visibili delle estese chiazze di umidità.

- Nel caso specifico si sono considerati i fattori di deprezzamento dettati del pessimo stato conservativo/manutentivo, dagli ingenti danni alle pareti invetriate, dai necessari interventi di manutenzione degli impianti e del costo di ripristino dell’impianto di riscaldamento.

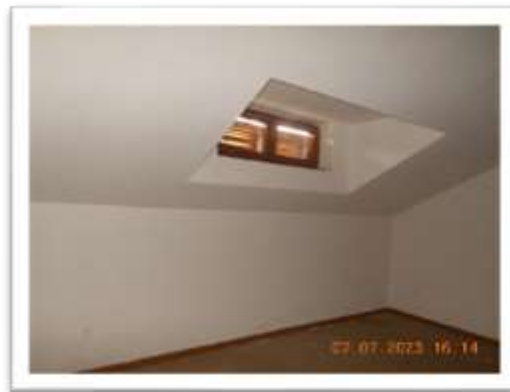
Tutti gli ambienti interni del fabbricato intonacati con intonaci del tipo per civile abitazione assimilabile ad ufficio, con finitura bianca, e alla data dell'accesso in loco si presentavano in pessimo stato.
