TRIBUNALE DI GENOVA

R. Es. 942/17

Relazione del Perito nella procedura :

RELAZIONE DEL PERITO

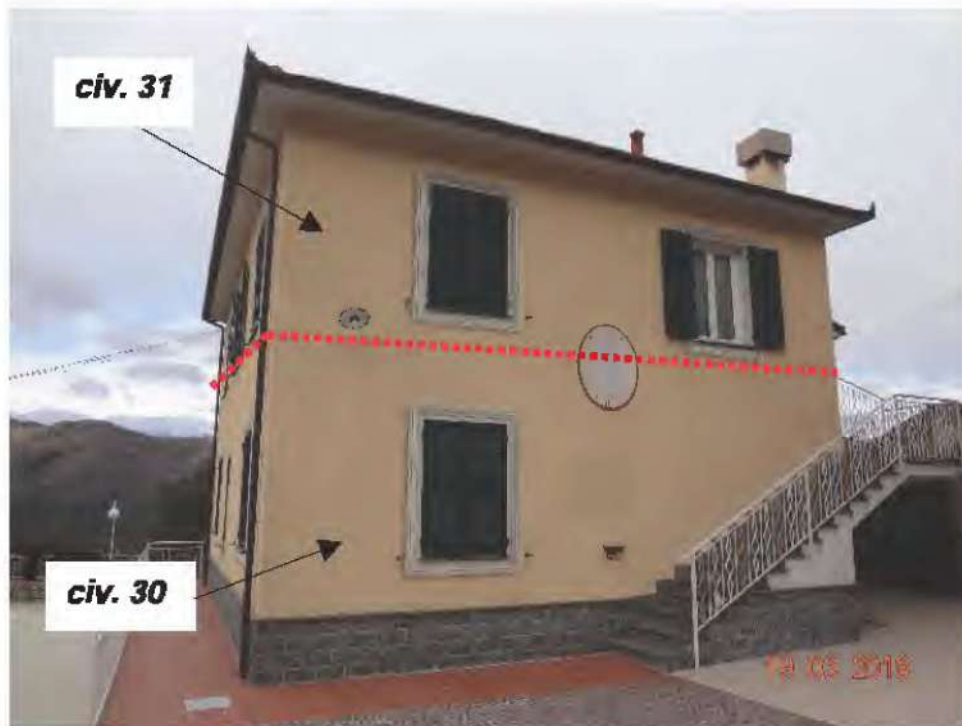
FOTOGRAFIA N. 1

- a) due appartamenti di civile abitazione e ricadenti nello stesso corpo di fabbrica (sovrapposti tra loro) :

- quello contraddistinto dal civ. 30 di via dei Monti è situato al piano terreno del fabbricato,
- quello contraddistinto dal civ. 31 di via dei Monti è situato al piano primo (vedasi fotografia sottostante)

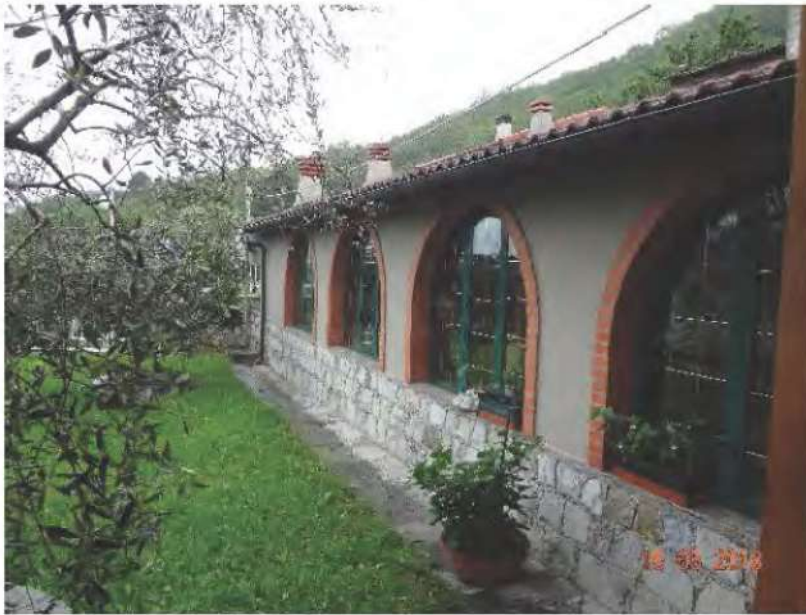
FOTOGRAFIA N. 2

- b) un fabbricato contraddistinto dal civ. 32 di via dei Monti collocato nelle immediate vicinanze del fabbricato di cui al punto precedente (vedasi fotografia sottostante).

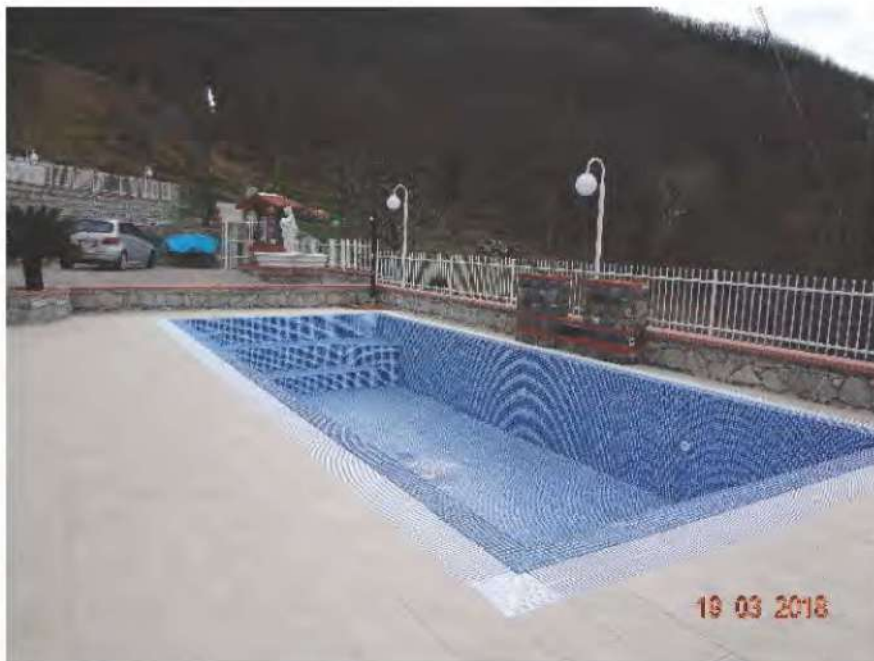
FOTOGRAFIA N. 3

c) una area urbana censita al N.C.E.U. del Comune di San Colombo Certenoli al foglio 23, particella 410, subalterno 9, sulla quale insiste una piscina (vedasi fotografia sottostante)

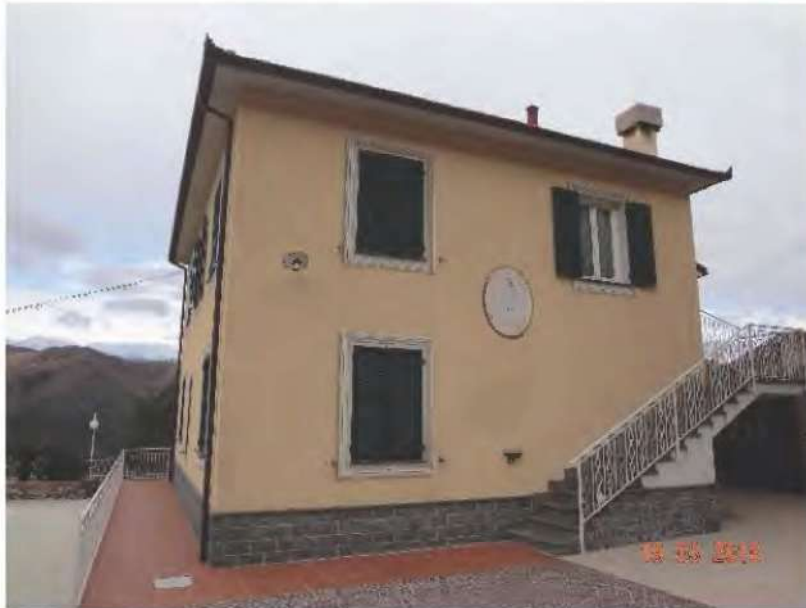
FOTOGRAFIA N. 4

Si tratta di un appartamento di civile abitazione posto al piano terreno del fabbricato in cui ricade anche il civ. 31 (vedasi fotografia sottostante)

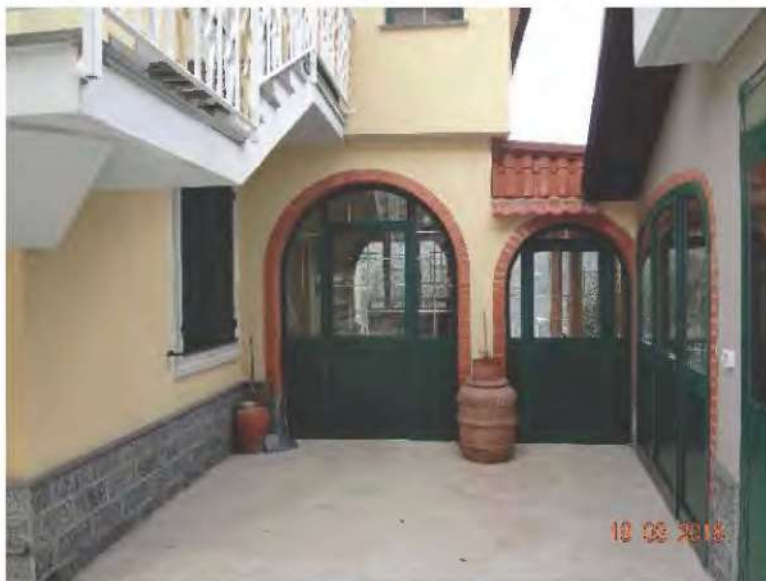
FOTOGRAFIA N. 5

L'accesso avviene da sud - ovest (vedasi fotografia sottostante)

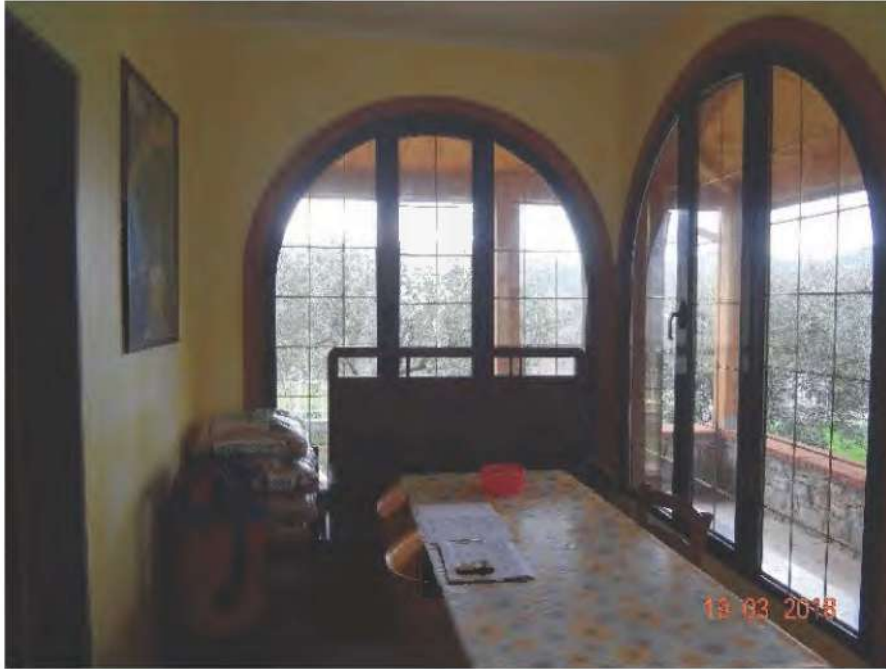
FOTOGRAFIA N. 6

che risulta essere un sottoterrazza verandato (vedasi fotografia sottostante)

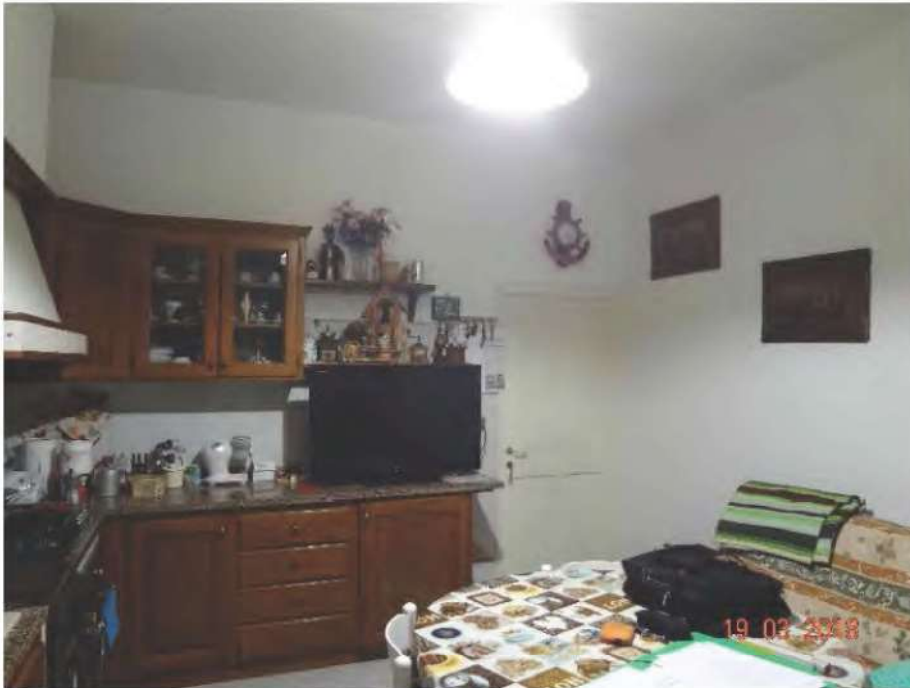
FOTOGRAFIA N. 8

dal quale , a sua volta, si accede agli altri vani quali la cucina (vedasi fotografia sottostante)

Le pareti ed i soffitti dei vani sono finite con intonaco civile e tinteggiati, nella cucina le pareti sono parzialmente rivestite con piastrelle di ceramica , così come quelle del bagno sino a mt. 2,00 circa da terra .

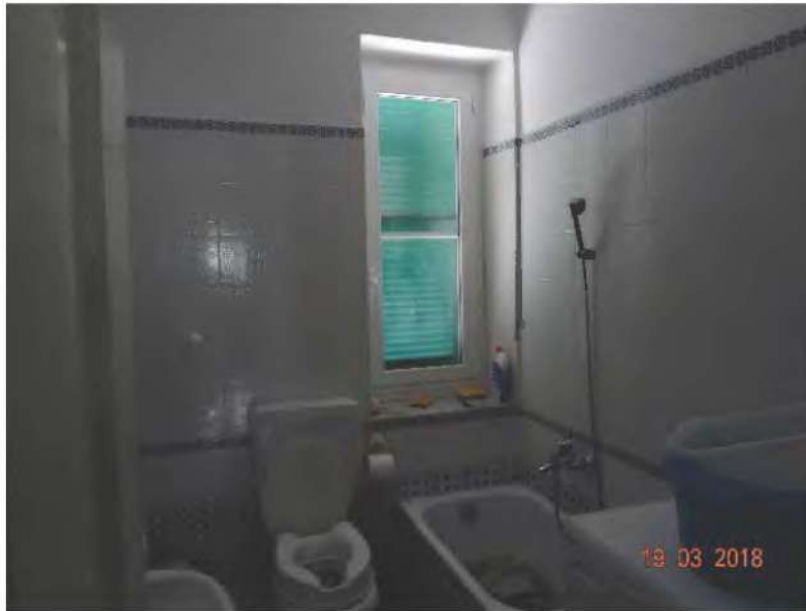
FOTOGRAFIA N. 10

un bagno dotato di lavabo, mezza vasca e doccia, tazza w.c. e bidet, finestra prospiciente il lato nord ovest del fabbricato (vedasi fotografia sottostante)

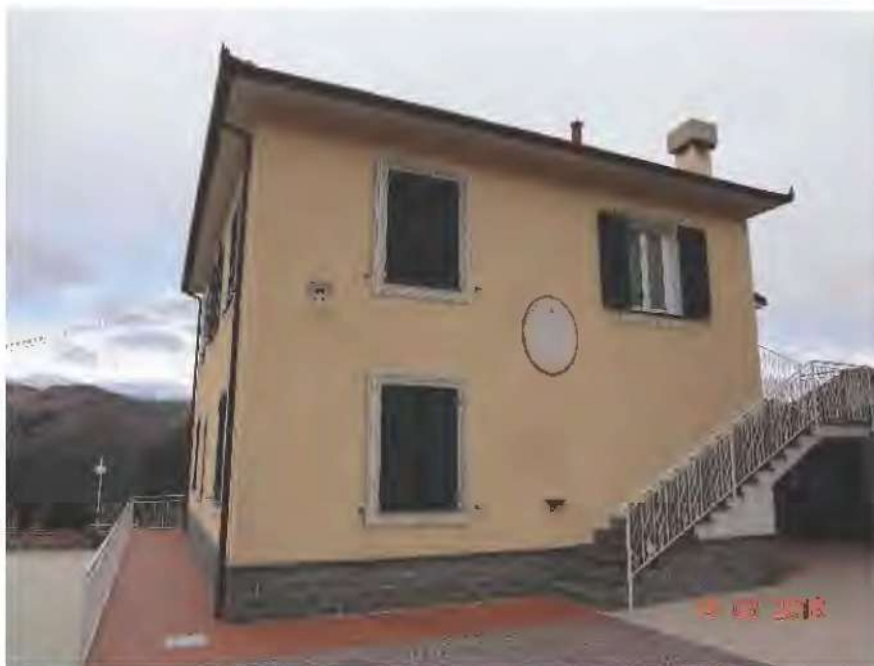
FOTOGRAFIA N. 13

Si tratta di un appartamento di civile abitazione posto al piano primo del fabbricato in cui ricade anche il civ. 30 (vedasi fotografia sottostante)

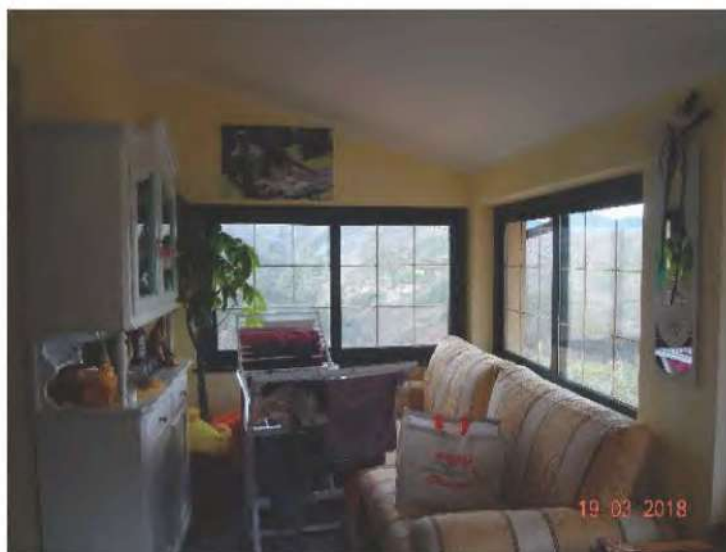
FOTOGRAFIA N. 14

L'accesso avviene da sud - ovest tramite la scala esterna di cui alla sovrastante fotografia che da accesso al una terrazza coperta (vedasi fotografia sottostante)

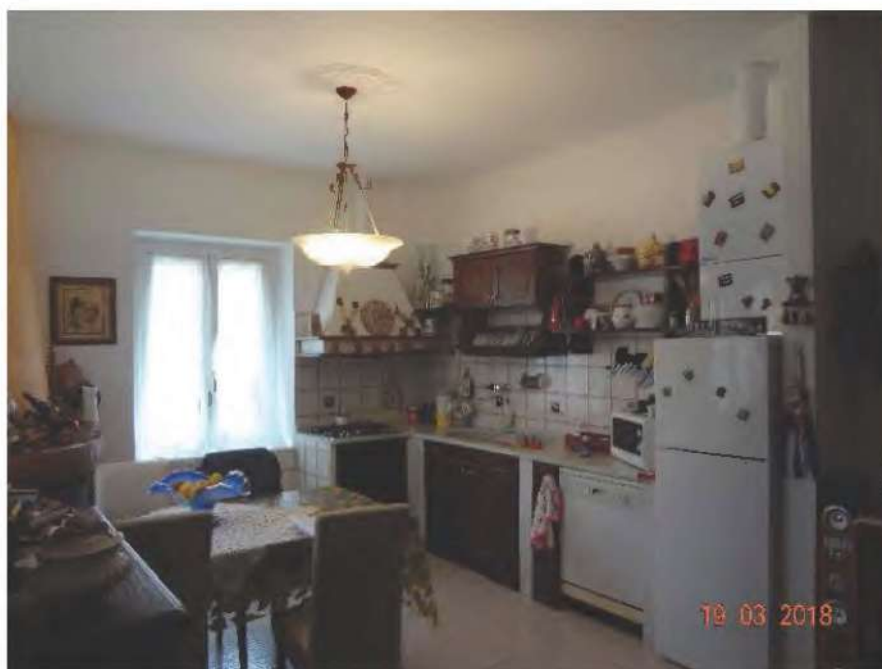
FOTOGRAFIA N. 15

Da qui si accede alla cucina - soggiorno (vedasi fotografia sottostante)

L' impianto elettrico è sottotraccia, il riscaldamento è autonomo alimentato da una calderina a zaino alimentata a gas ed installata nella cucina , le piastre radianti sono in lega di alluminio.

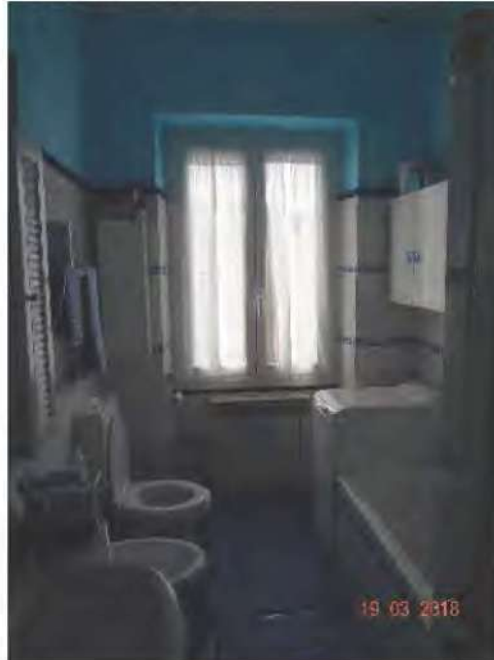
FOTOGRAFIA N. 19

- un bagno dotato di lavabo, mezza vasca e doccia, tazza w.c. e bidet, finestra prospiciente il lato nord ovest del fabbricato (vedasi fotografia sottostante)

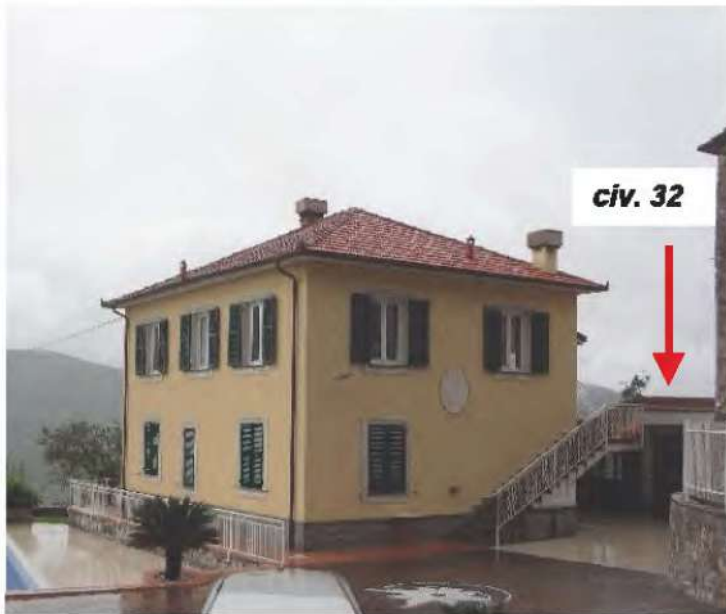
FOTOGRAFIA N. 21

Si tratta di un fabbricato disposto planimetricamente su di un livello (piano terreno) e collocato nelle immediate vicinanze delle anzidescritta unità immobiliari (vedasi fotografia sottostante)

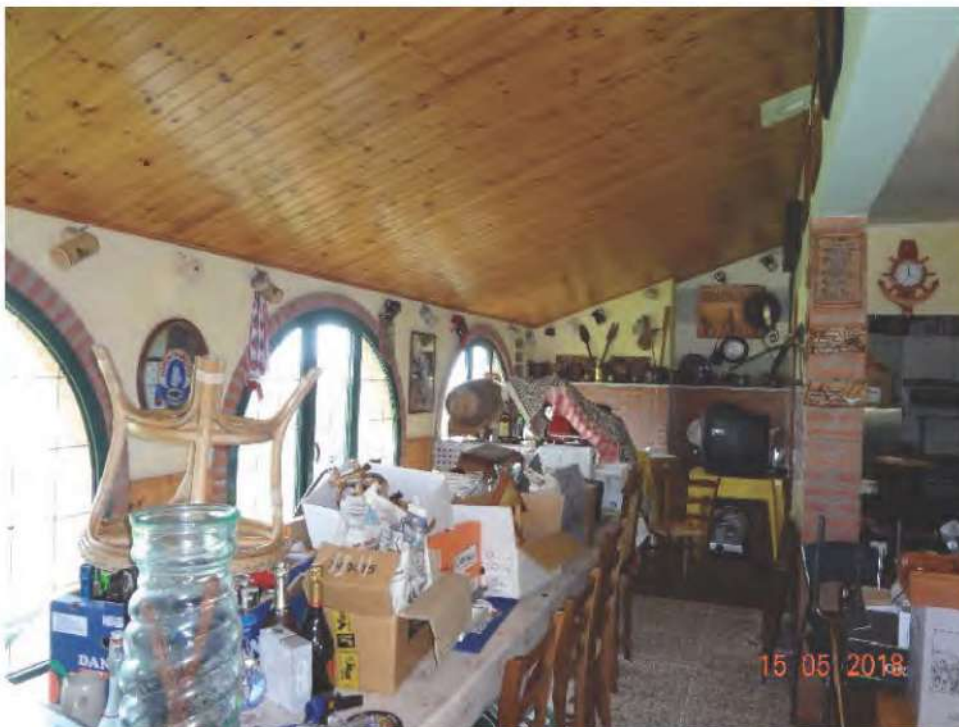
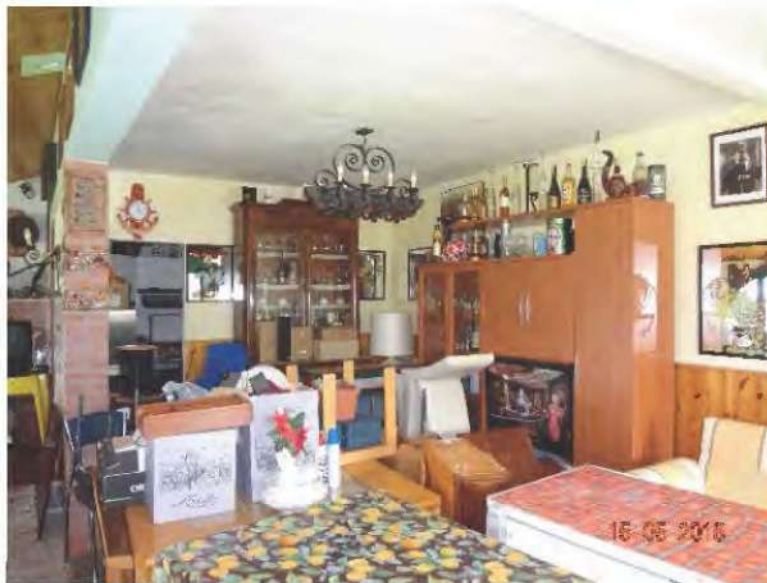
FOTOGRAFIA N. 22

Internamente risulta costituito da un unico ampio vano
(vedasi fotografie sottostanti)

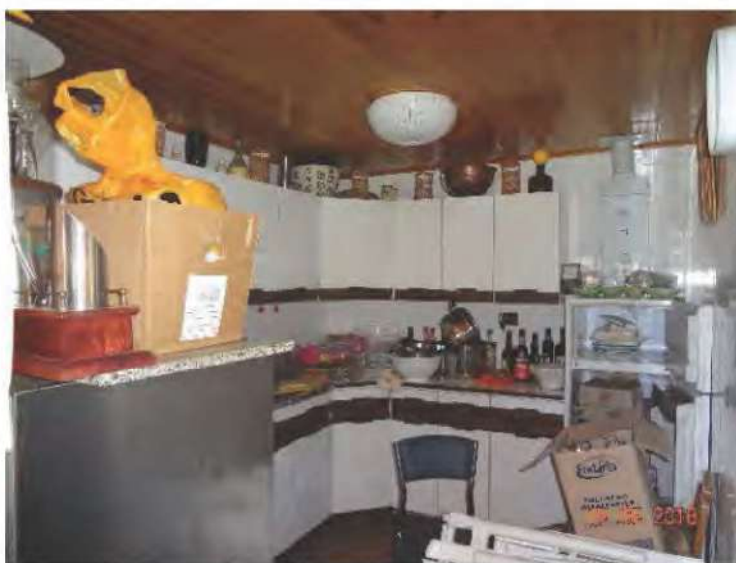
FOTOGRAFIA N. 24

All'interno si trova collocato un forno a legna ed una zona adibita a cucina (vedasi fotografia sottostante)

Nella cucina e nella zona forno le pareti sono parzialmente rivestite con piastrelle di ceramica .

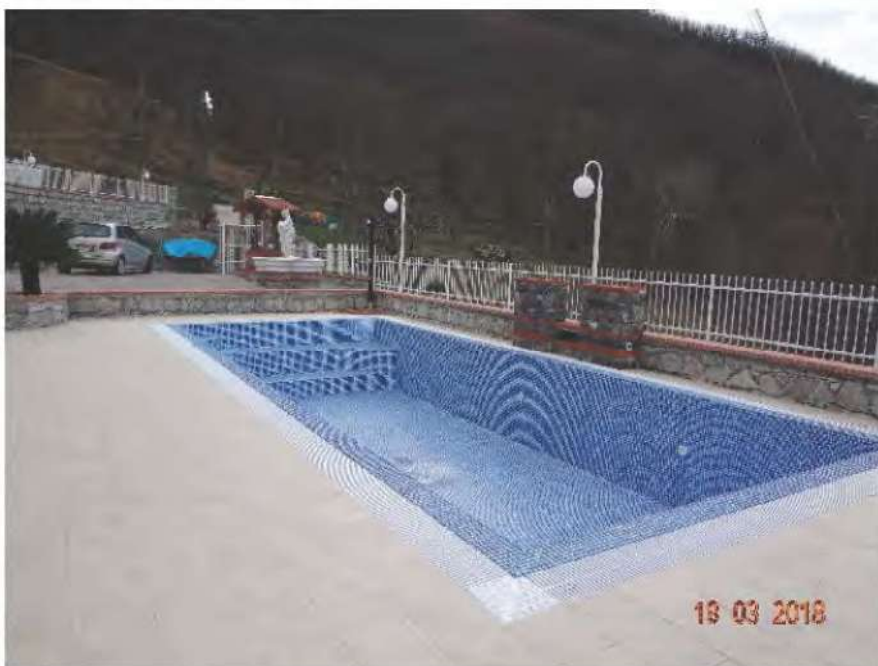
FOTOGRAFIA N. 26

Sull'area insiste una piscina (vedasi fotografia sottostante)

posta in prossimità del fabbricato principale (prospetto nord ovest).

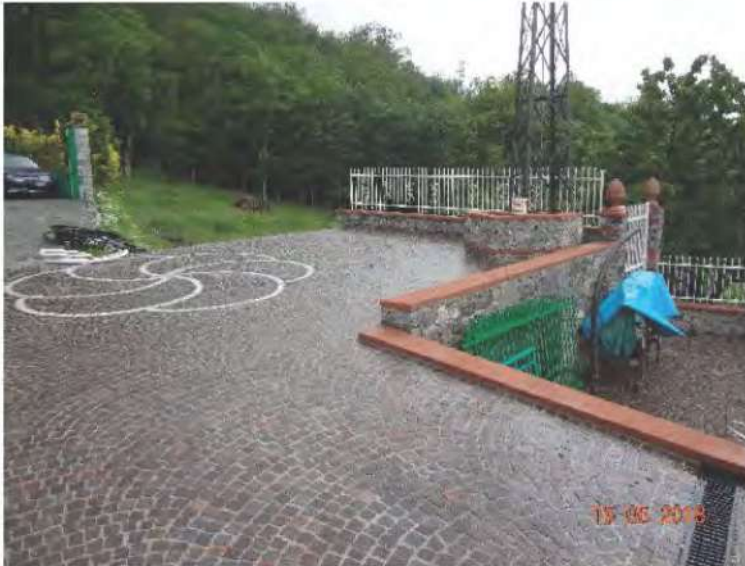
FOTOGRAFIA N. 27

La rimanente parte dell'area è pavimentata e ciò anche nelle immediate vicinanze del fabbricato (vedasi fotografia sottostante)
