**TRIBUNALE DI LOCRI**  
**SEZIONE CIVILE-UFFICIO ESECUZIONI**

Procedimento civile n. XX/XX R.G.Es.  
Dott.ssa Elisa Vicenzutti

**RELAZIONE DI CONSULENZA TECNICA D'UFFICIO**

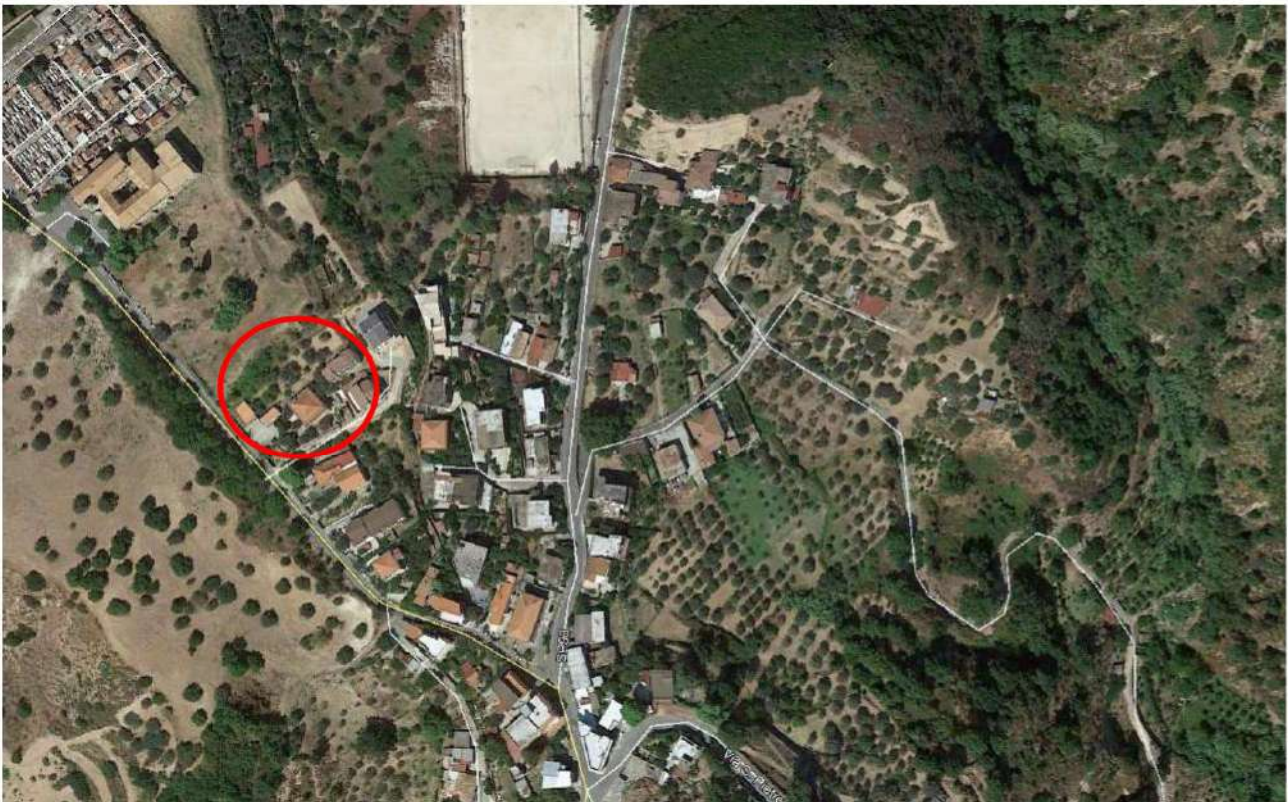
*Fig.1\_ Particolare fotografico relativo al contesto urbanistico costituito in prevalenza da edifici a destinazione residenziale.*

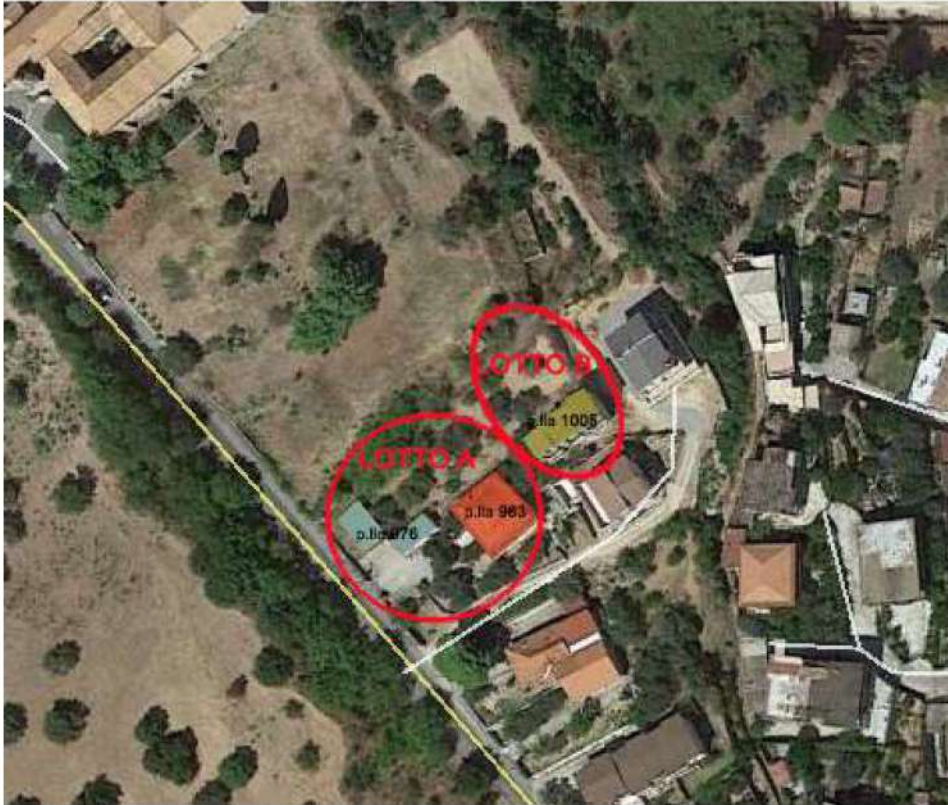
Trattasi di immobili posti al di fuori del centro storico del comune di Stignano, in prossimità del Convento di Sant'Antonio da Padova (fig.1). Il contesto urbano in cui si collocano è pressoché residenziale, dista circa 500 metri dal centro abitato. In esso sono presenti i servizi di una cittadina di circa 1.363 abitanti (fig.2).

Fig.2\_ Particolare fotografico relativo ai fabbricati oggetto di pignoramento.

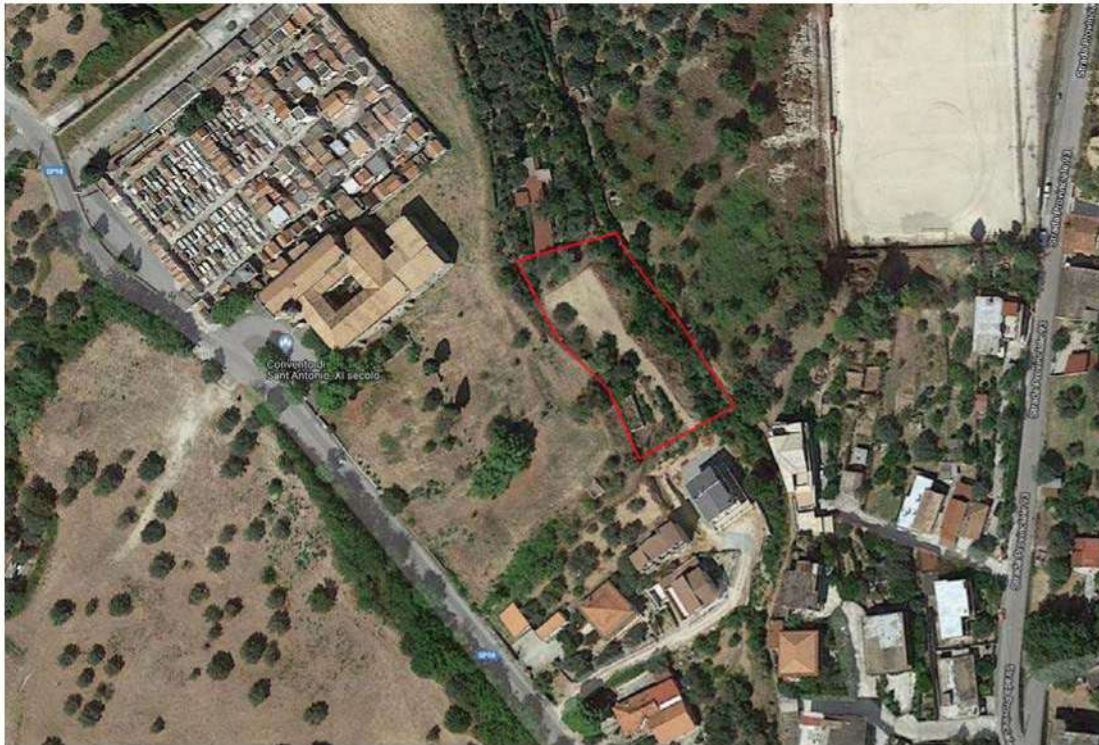
*Fig.3\_ Particolare fotografico relativo al contesto urbanistico del Lotto C con individuazione in rosso della particella 1003.*

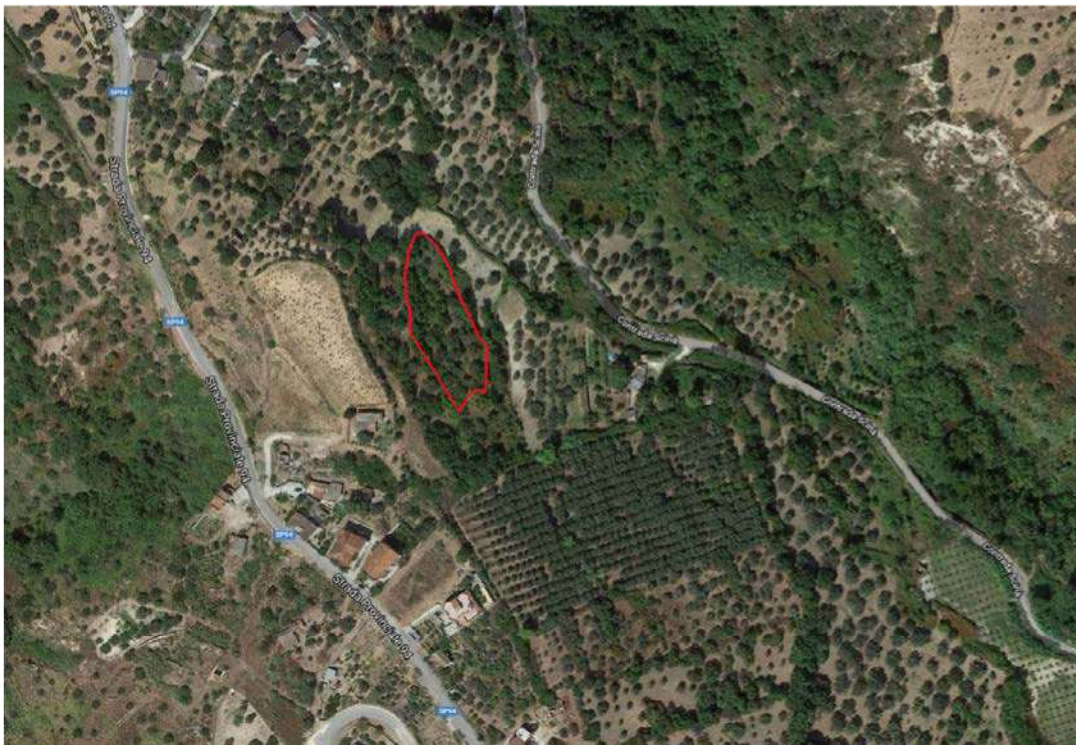
*Fig.4\_ Particolare fotografico relativo al contesto urbanistico del Lotto D con individuazione in rosso della particella 160.*

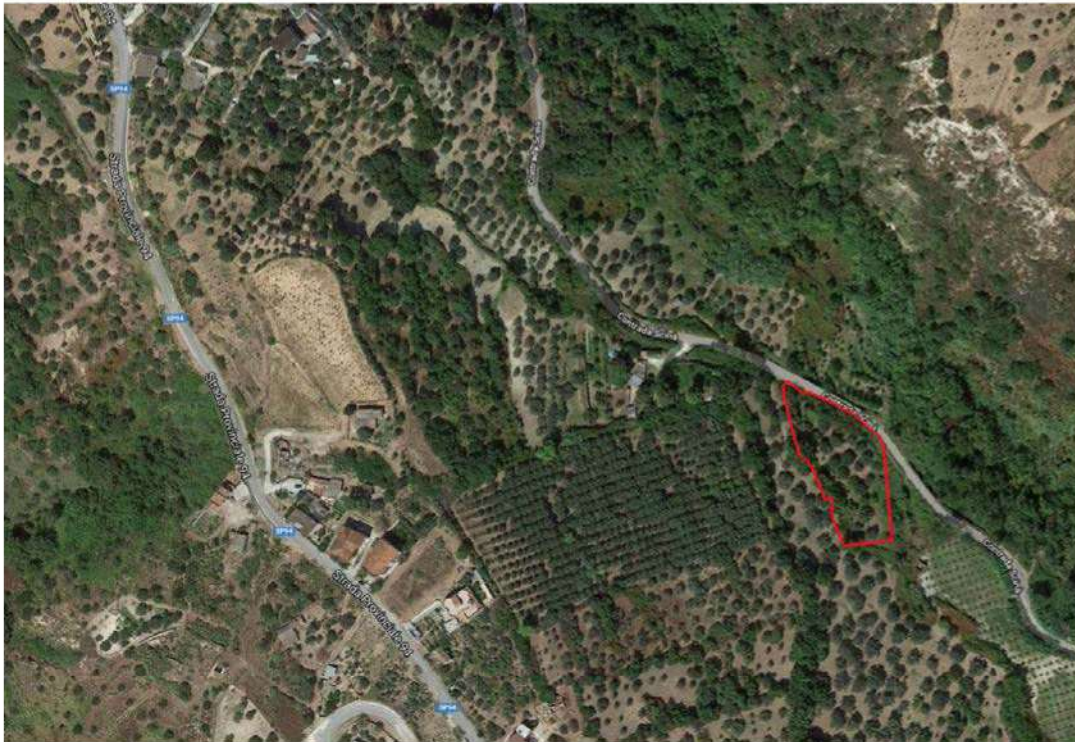
*Fig.5\_ Particolare fotografico relativo al contesto urbanistico del Lotto D con individuazione in rosso della particella 177.*
