## TRIBUNALE DI LOCRI SEZIONE CIVILE-UFFICIO ESECUZIONI

Procedimento civile n. XX/XX R.G.Es.  
Dott. Giuseppe Cardona

### INTEGRAZIONE ALLA CONSULENZA TECNICA D'UFFICIO

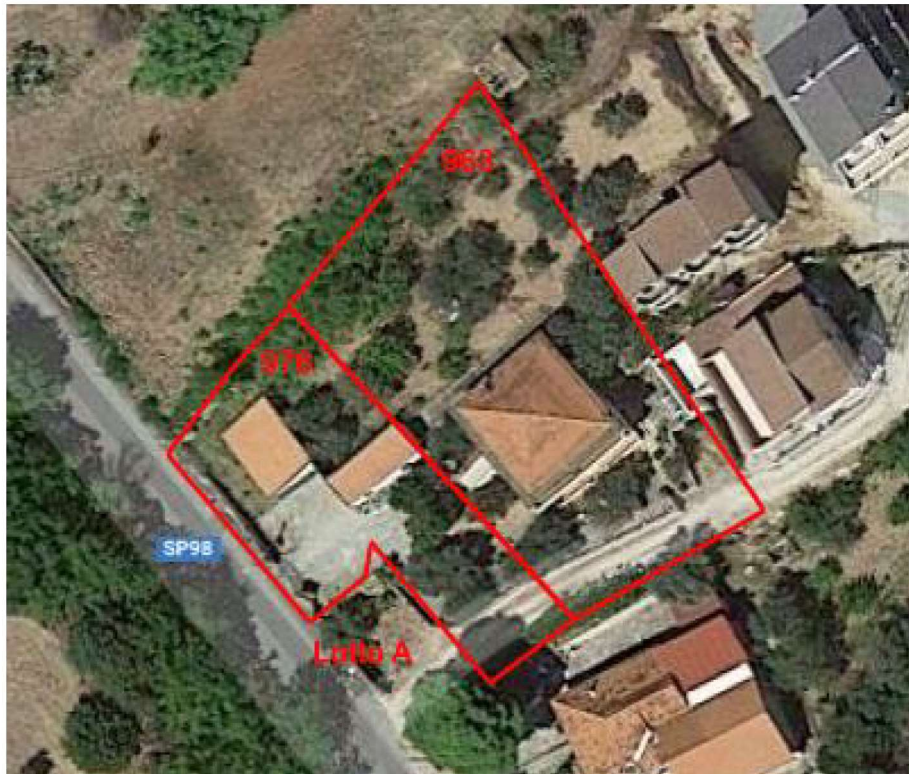
Considerato che nella relazione peritale depositata in data 11/11/2019, sono stati suddivisi gli immobili pignorati in lotti e nello specifico il **"Lotto A"** è composto da un fabbricato unifamiliare isolato con accesso indipendente ad un piano fuori terra (Foglio 3 p.lla 963 sub2) oltre parziale piano cantinato (Foglio 3 p.lla 963 sub4) e lastrico solare (Foglio 3 p.lla 963 sub3), garage (Foglio 3 p.lla 976 sub3), locali deposito (Foglio 3 p.lla 976 sub4) e area pertinenziale circostante (fig.1).

Fig.1\_ Particolare fotografico relativo al lotto A con individuazione in rosso delle particelle catastali.

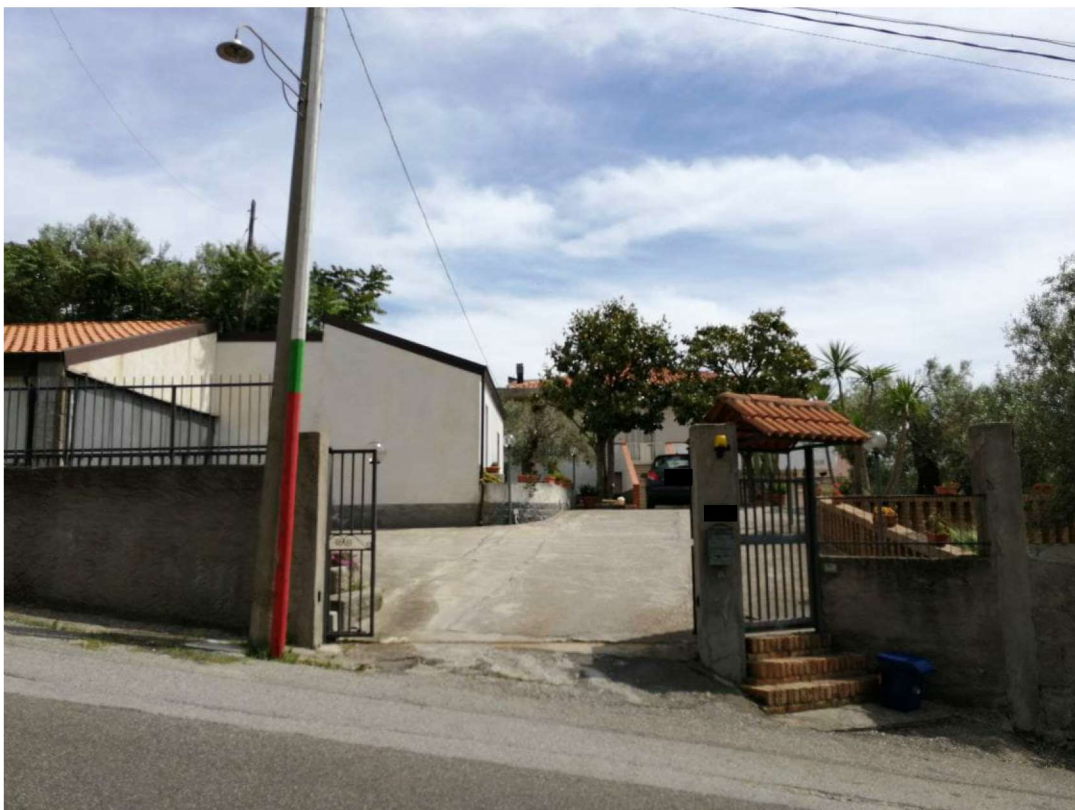
L'accesso al garage e al locale deposito avviene dall'esterno attraverso una porta scorrevole carrabile in metallo e una porta battente pedonale in metallo, le stesse porte d'ingresso con le quali si accede al fabbricato unifamiliare (Foglio 3 p.lla 963 sub 2, 3 e 4) e all'area pertinenziale circostante (fig.2).

Fig.1\_ Particolare fotografico relativo all'ingresso del lotto A.
