TRIBUNALE DI AVELLINO
Sezione Esecuzioni Immobiliari

1. Premessa

La sottoscritta geom. Nicolina Marena, iscritta al Collegio dei Geometri e Geometri Laureati della Provincia di Avellino al n. 2667 e all'Albo dei Consulenti Tecnici del Tribunale di Avellino al n. 1358, con ordinanza del 24.02.2023 emessa dall'Ill.mo Giudice dell'Esecuzione del Tribunale di Avellino, dott.ssa Patrizia Grasso, è stata nominata Consulente Tecnico d'Ufficio nella procedura esecutiva immobiliare n. 123/2022 R.G.E. promossa dalla XXXXXXXXXXXXX con sede legale in XXXXXX XXXXXXXXXXXXXXXXXXXX - e, per essa la mandataria, XXXXXXXXXXXX, nei confronti dei sig.ri XXXXXXXXXXXX, nato a XXXXXXXXXXXXXXXXXXXX, ed XXXXXXXXXXXX, nata a XXXXXXXXXXXX.

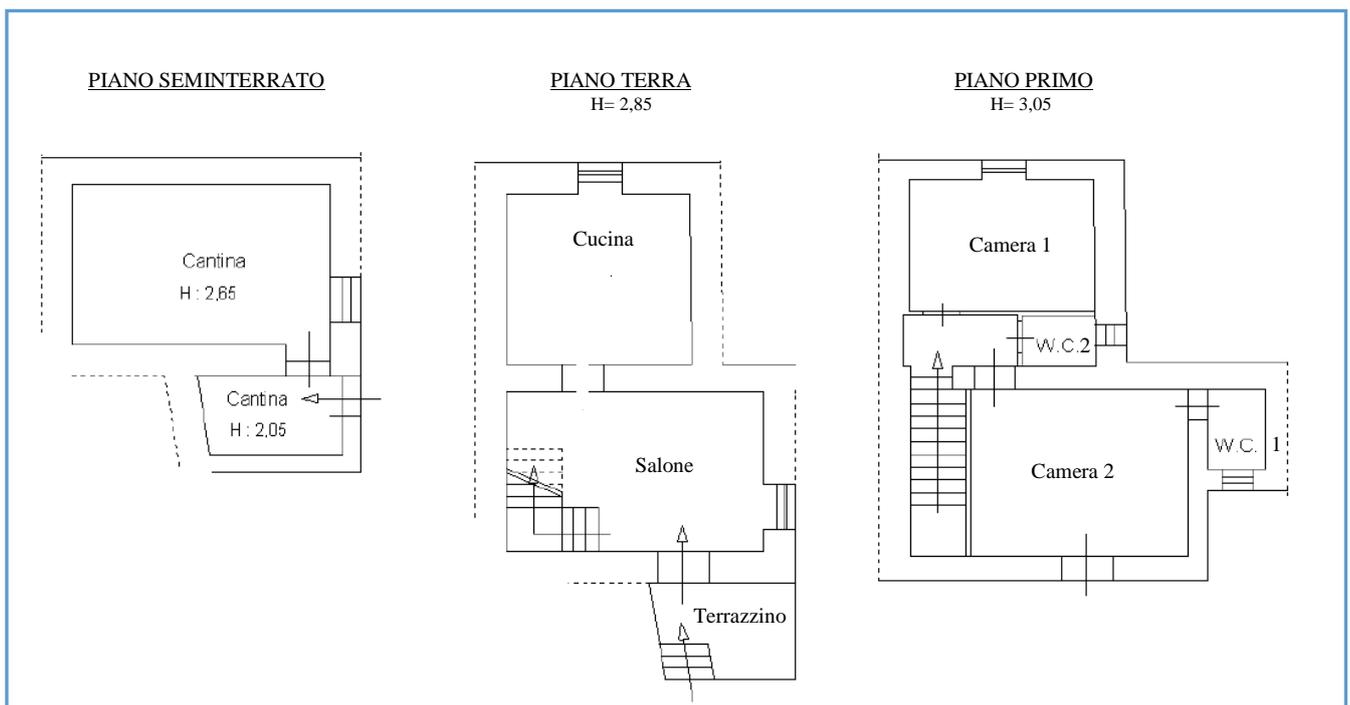
Fig. 4 - Planimetria catastale dell'immobile

Di seguito si riportano la planimetria catastale del bene - che corrisponde alla planimetria dello stato di fatto dell'immobile - e dettagliati rilievi fotografici che meglio evidenziano quanto descritto finora.

Lo stato di fatto dell'immobile risulta conforme all'estratto di mappa e alla planimetria catastale depositata presso l'Agenzia delle Entrate - Ufficio del Territorio.

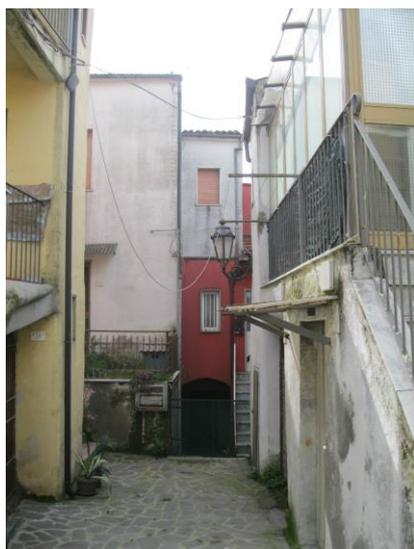
manutentivo: le facciate prospicienti il vicolo sono in evidente stato di deterioramento, soprattutto al piano seminterrato dove sono visibili in più punti intonaci distaccati, erosi e rigonfi dall'azione disgregatrice degli agenti atmosferici, macchie di umidità, efflorescenze saline, funghi di varia natura e consistenza; le lamiere grecate che ricoprono la facciata retrostante sono interessate da fenomeni di corrosione estesi su tutta la superficie, con evidente presenza di ruggine; gli infissi interni ed esterni sono logorati, come pure le porte; le travi dei solai sono ossidate e corrose; le pareti e i soffitti presentano in più aree copiose infiltrazioni di acqua, tracce di umidità, muffe, avvallamenti, distacchi di intonaci e di strati di finitura.

Foto 1 - Vista immobile dal vicolo

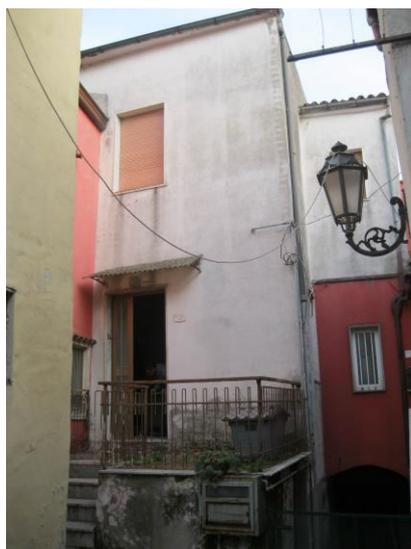
Foto 2 - Facciata principale

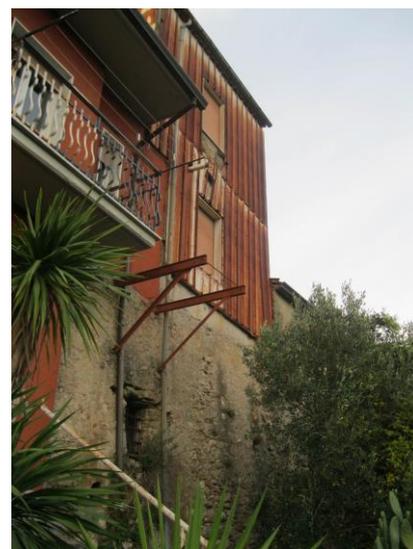
La porzione immobiliare ha: struttura portante in muratura; solai di piano in ferro e laterizio; tetto a falde; le facciate prospicienti il vicolo rifinite da intonaco e tinteggiatura, quella retrostante rivestita da vecchie lamiere grecate, mentre le rimanenti sono realizzate in aderenza ad altri fabbricati o unità immobiliari.

Foto 3 - Facciata retrostante

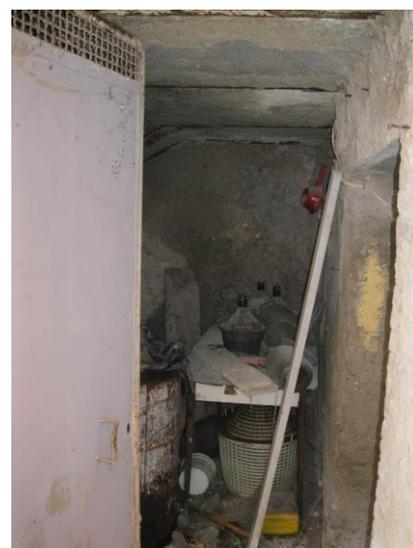
I locali adibiti a cantina sono allo stato grezzo, ovvero privi di intonaci, pavimenti e qualsiasi tipo di impiantistica, ad esclusione degli interruttori elettrici e di un lavello; la piccola porta di accesso è in ferro, e l'unica finestrella presente ha il telaio in legno ricoperto da una rete. Tali locali versano in pessimo stato manutentivo e conservativo.

Foto 6 - Locale cantina

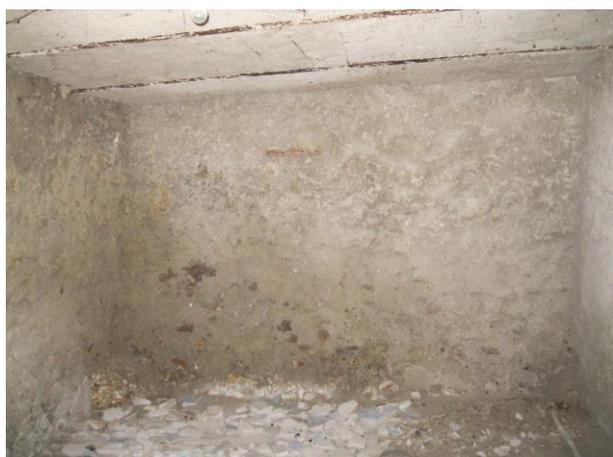
Foto 9 - Interno cantina

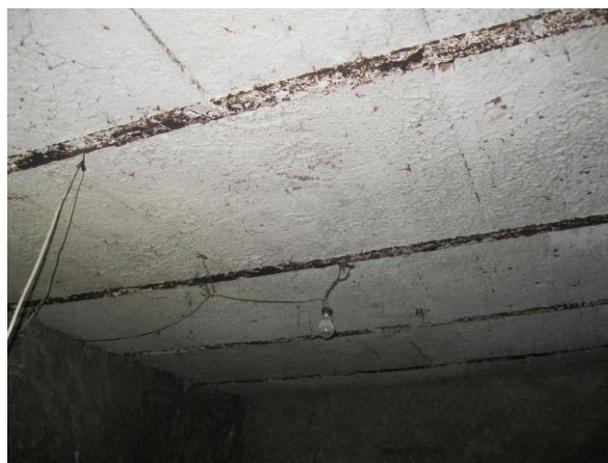
Foto 10 - Interno cantina

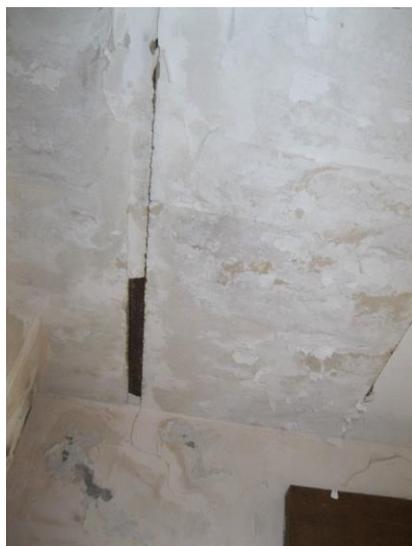
Foto 21 - Soffitto e pareti camera 1

In definitiva, trattasi di una vetusta unità immobiliare con caratteristiche e rifiniture di modesto livello, dotazione limitata di impianti, che risulta bisognosa di interventi di manutenzione straordinaria.

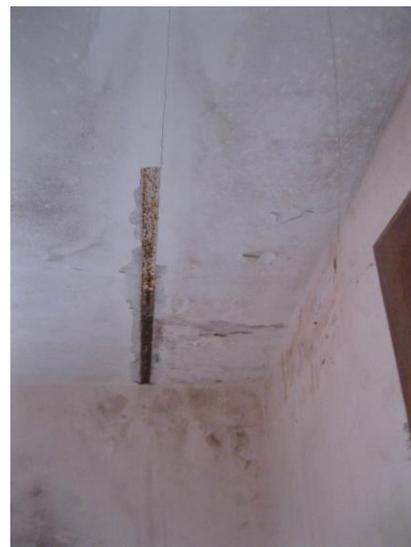
Foto 25 - Soffitto e pareti camera 2

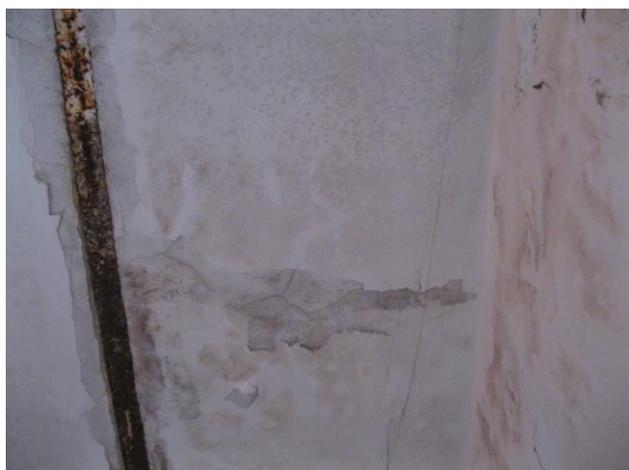
Foto 26 - Soffitto e pareti camera 2

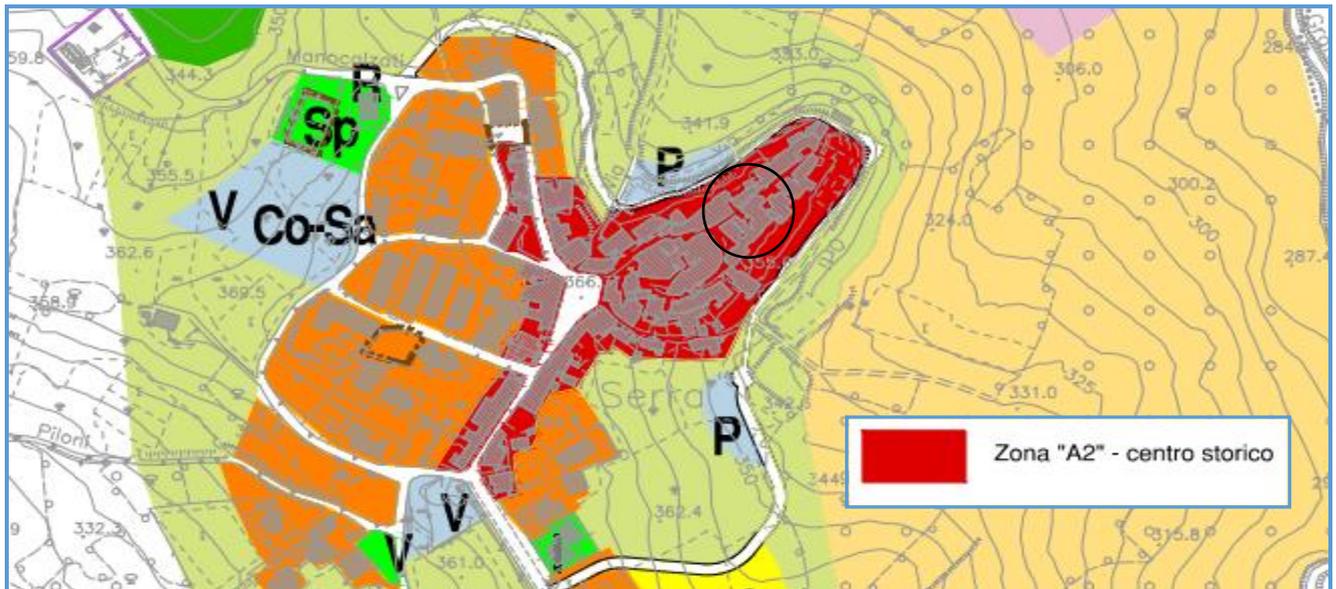
Fig. 5 - Stralcio del PUC di Pratola Serra (AV) con individuazione dell’area in cui ricade il bene oggetto di pignoramento

approvato con Deliberazione di C.C. n. 43 del 6.10.2016 e pubblicato sul B.U.R.C. n. 77 del 21.11.2016, ricade in zona classificata “**A2 - Centro storico interventi di recupero tramite Piani di Recupero (ex legge 457/1978)**”, disciplinata dall’art. 23 delle N.T.A.

“Per gli immobili compresi in tali aree (sino all’approvazione dei relativi progetti e all’interno delle rispettive aree), saranno consentiti esclusivamente, in via transitoria, interventi di manutenzione ordinaria e straordinaria e restauro conservativo”.
