TRIBUNALE DI TERMINI IMERESE

R. F. n. 4/2021

Lo stimatore: Ing. Vincenzo Barranti

PERIZIA DI STIMA BENI IMMOBILI

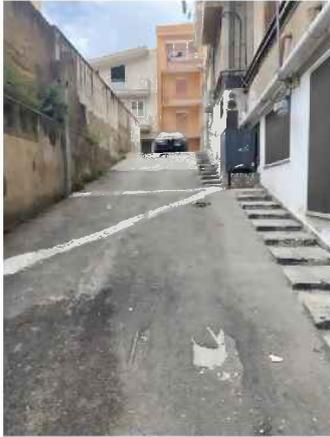
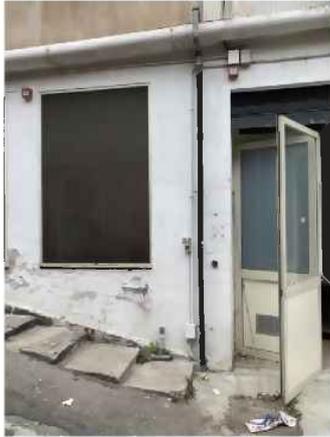
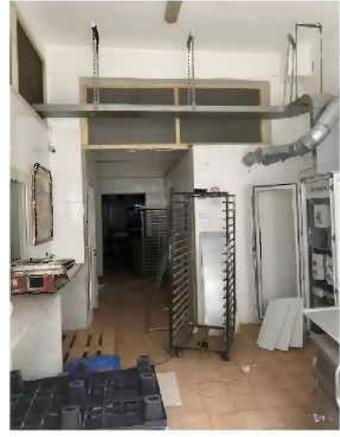
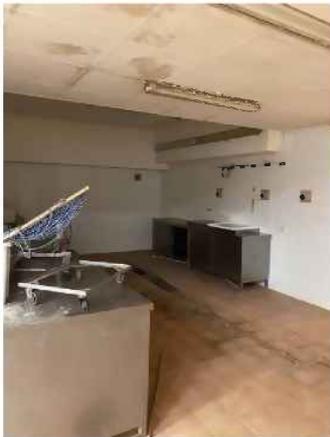
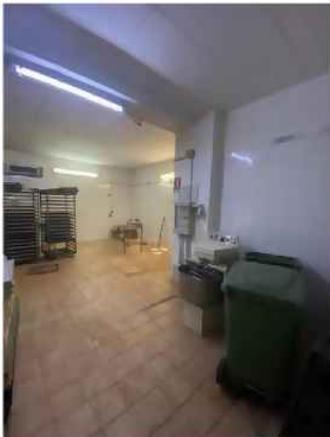
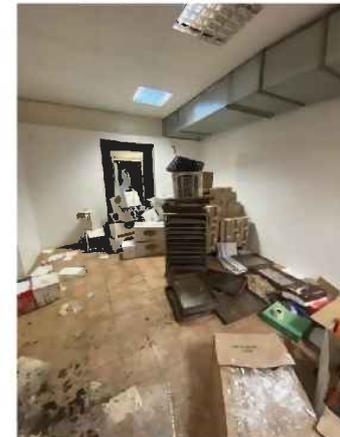
I prospetti sono definiti con intonaco civile per esterni ad idropittura, in cattivo stato di conservazione. Le finiture interne sono in pessimo stato di conservazione, in quanto l'immobile risulta abbandonato da tempo, sono inoltre presenti diverse macchie di umidità con relativi scrostamenti d'intonaco, dovuti a probabili fenomeni infiltrativi provenienti dagli impianti di scarico condominiali.

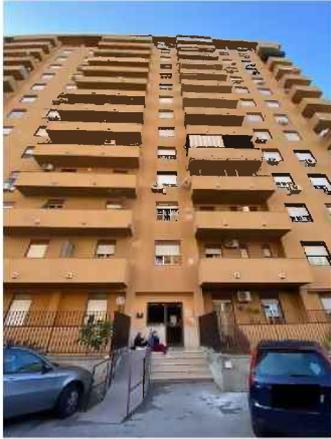
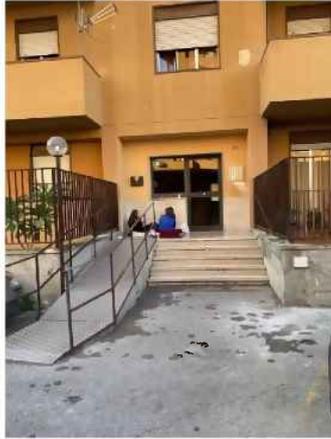
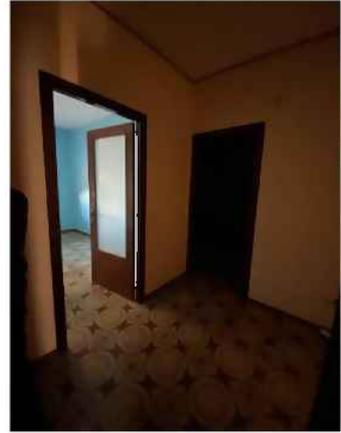
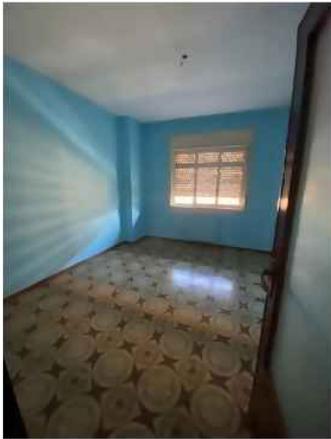
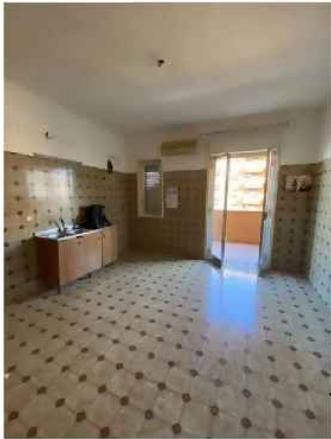
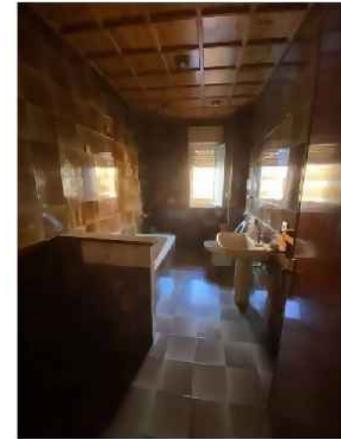
L'altezza interna degli ambienti è pari a circa 2,90 m in tutti gli ambienti, tranne nel servizio igienico-sanitario, che risulta contro-soffittato, dove si ha un'altezza pari a circa 2,70 m. Le pareti del bagno sono rivestite per tutta l'altezza da piastrelle in ceramica. Così come le pareti della cucina che risultano rivestite da piastrelle di ceramica fino ad un'altezza di 2,00 m, mentre per la restante altezza sono intonacate. Le pareti ed i soffitti dei restanti vani risultano intonacati e colorati con idropittura lavabile. I pavimenti di tutti i vani sono rivestiti da piastrelle in ceramica. Le porte interne sono in legno e in legno e vetro. Le finiture interne sono in discreto stato di conservazione. Gli infissi esterni sono in alluminio e vetro, con avvolgibili in pvc. I prospetti sono definiti con intonaco civile per esterni ad idropittura, in discreto stato di conservazione.

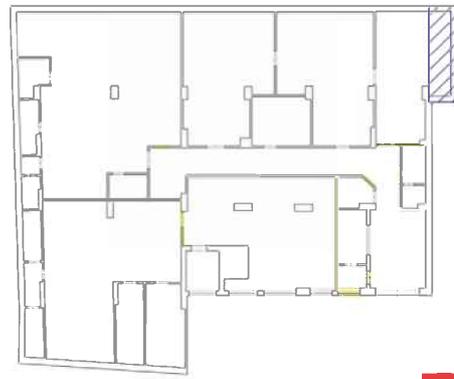
Rilievo

Sono state riscontrate, delle difformità tra gli elaborati planimetrici catastali e lo stato di fatto rilevato, che si elencano di seguito:

- fusione delle due diverse unità immobiliari, in un unico locale, con conseguente variazione di tramezzi interni, per consentire la suddetta fusione;
- ampliamento volumetrico del sub.37;
- trasformazione di apertura in finestra.

In virtù di ciò, a seguito delle attività di regolarizzazione urbanistica e necessarie operazioni di ripristino dello stato dei luoghi, di seguito meglio descritte, è necessaria la redazione di un nuovo docfa per l'aggiornamento dei dati catastali.

Per ciò che concerne l'ampliamento volumetrico del sub.37, deve essere ripristinato lo stato dei luoghi, come quanto rappresentato in planimetria allegata alla Concessione, ossia mediante la ricostruzione della porzione di tomagno, demolita per consentire il suddetto l'ampliamento.

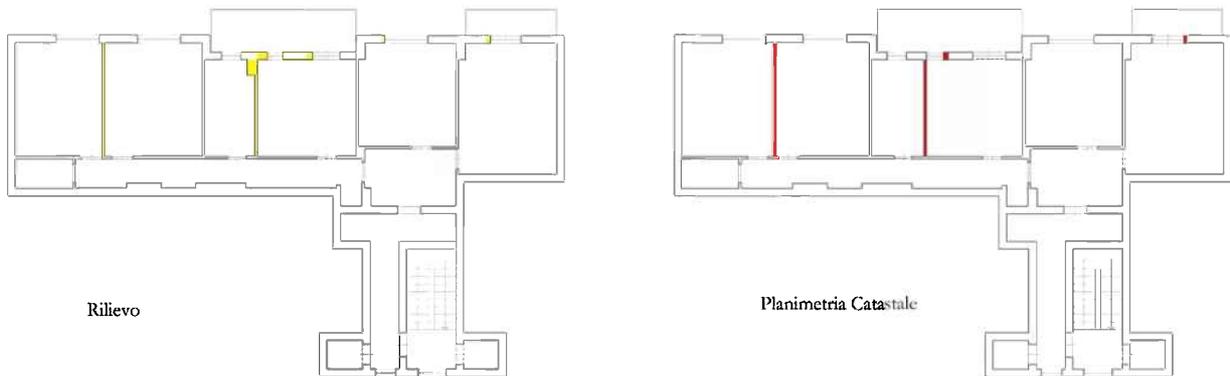
Sono state riscontrate, delle difformità tra gli elaborati planimetrici catastali e lo stato di fatto rilevato, che si elencano di seguito:

- leggera traslazione di due tramezzi, che non ha alterato la distribuzione interna dell'immobile;
- leggera traslazione di aperture su prospetto.

Suddette traslazioni delle aperture su prospetto, oltre ad essere di entità modesta, si verificano in tutte le altre unità immobiliari del palazzo, pertanto possono essere considerate come errata rappresentazione grafica.

In virtù di ciò, a seguito delle attività di regolarizzazione urbanistica, di seguito meglio descritte, è necessaria la redazione di un nuovo docfa per l'aggiornamento dei dati catastali.

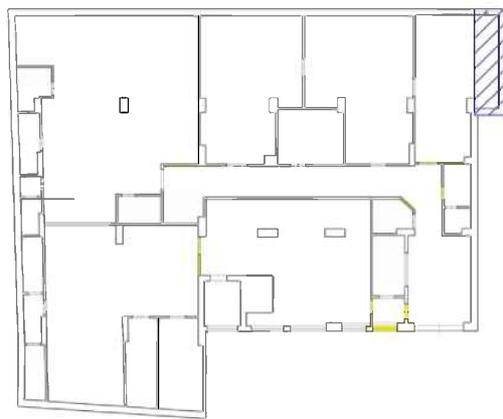
Rilievo

Sono state riscontrate, delle difformità tra gli elaborati progettuali allegati al progetto relativo alla Concessione Edilizia n.40 del 02.12.2011 e lo stato di fatto rilevato, medesime a quelle rilevate tra quest'ultimo e le planimetrie catastali, che si elencano di seguito:

- fusione delle due diverse unità immobiliari, in un unico locale, con conseguente variazione di tramezzi interni, per consentire la suddetta fusione;
- ampliamento volumetrico del sub.37;
- trasformazione di apertura in finestra.

Successivamente è necessaria la presentazione di una Scia in Sanatoria (art.37 Dpr.380/2001), per la regolarizzazione della fusione delle due unità immobiliari, nonché per la regolarizzazione delle ulteriori variazioni interne, unitamente all'aggiornamento del Docfa catastale. Successivamente, entro il termine di giorni 15, occorrerà presentare SCA (Segnalazione Certificata di Agibilità, ai sensi dell'Art. 24 del D.P.R. 380/2001) con allegati alla stessa: i Certificati di conformità degli impianti (idrico ed elettrico); l'Attestato di Prestazione Energetica (APE, ai sensi del D. lgs. n. 192/2005).

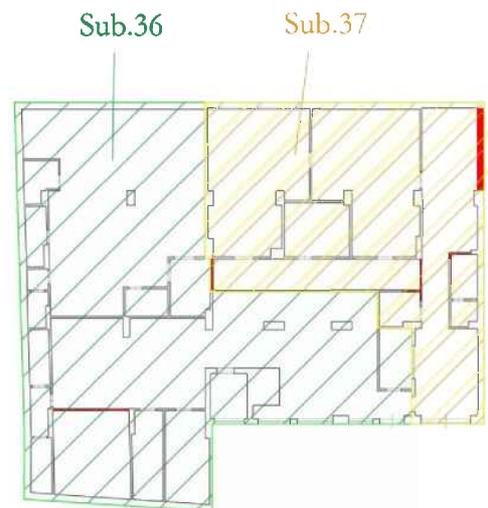
Planimetria allegata alla Concessione

“1) frazionamento del magazzino di piano S1 in due unità distinte (A-B), 2) diversa distribuzione degli spazi interni con conseguente modifica del prospetto, 3) cambio di destinazione d'uso da magazzino a laboratori artigianali e depositi”.

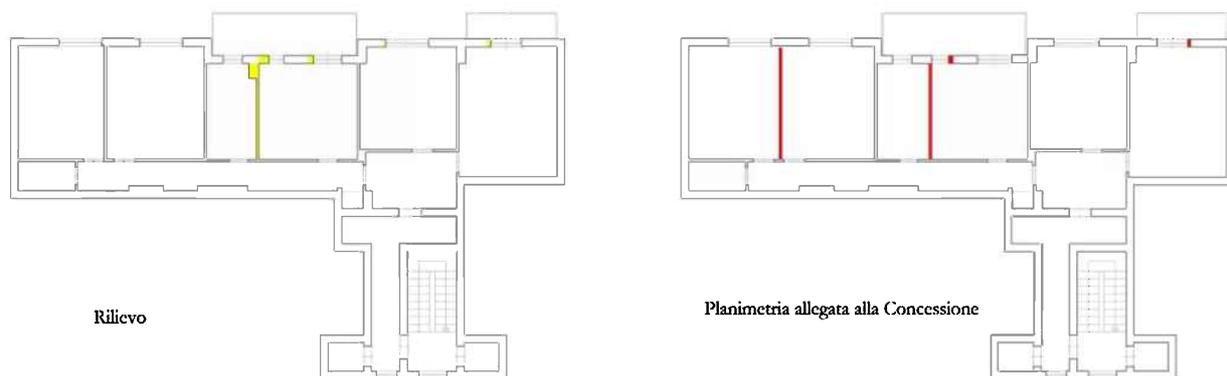
Sono state riscontrate, delle difformità tra gli elaborati progettuali allegati al progetto di variante n°1955 del 25.05.1979 e lo stato di fatto rilevato, che si elencano di seguito:

- leggera traslazione di due tramezzi, che non ha alterato la distribuzione interna dell'immobile;
- leggera traslazione di aperture su prospetto.

Suddette traslazioni delle aperture su prospetto, come prima precisato, sono di modesta entità e si verificano in tutte le altre unità immobiliari del palazzo, pertanto possono essere considerate come errata rappresentazione grafica e/o rientranti nei limiti di tolleranza di cantiere.

Per quanto concerne invece le opere interne inerenti allo spostamento dei tramezzi, le stesse possono essere regolarizzate, mediante presentazione di una pratica di tipo Cila tardiva (Art. 3. L.R.16/16 - recepimento con modifiche dell'articolo 6 DPR 380/01).
