R.G. n° 2776/2018

TRIBUNALE CIVILE DI FORLÌ

Relazione di C.T.U. nella Causa promossa da:

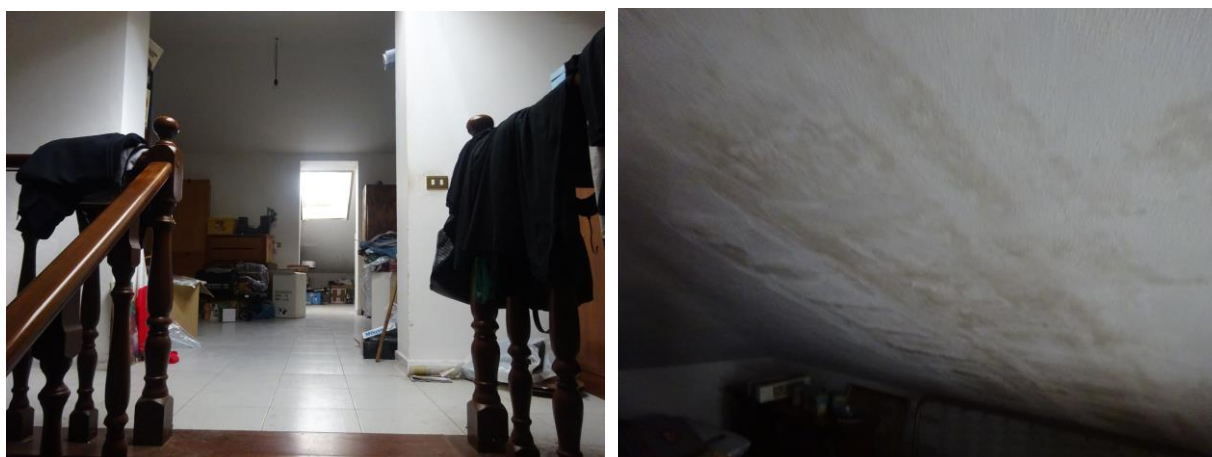
Al piano terra lungo le pareti principali e perimetrali vi è una forte presenza di umidità di risalita con distacco ed esfoliazione della tinteggiatura.

Il sottotetto invece presenta segni di infiltrazioni provenienti dalla copertura, non ancora risolte nonostante gli interventi che si sono succeduti. Una macchia di infiltrazione di acqua è visibile all'interno del vano cucina, proveniente probabilmente dal bagno sovrastante.

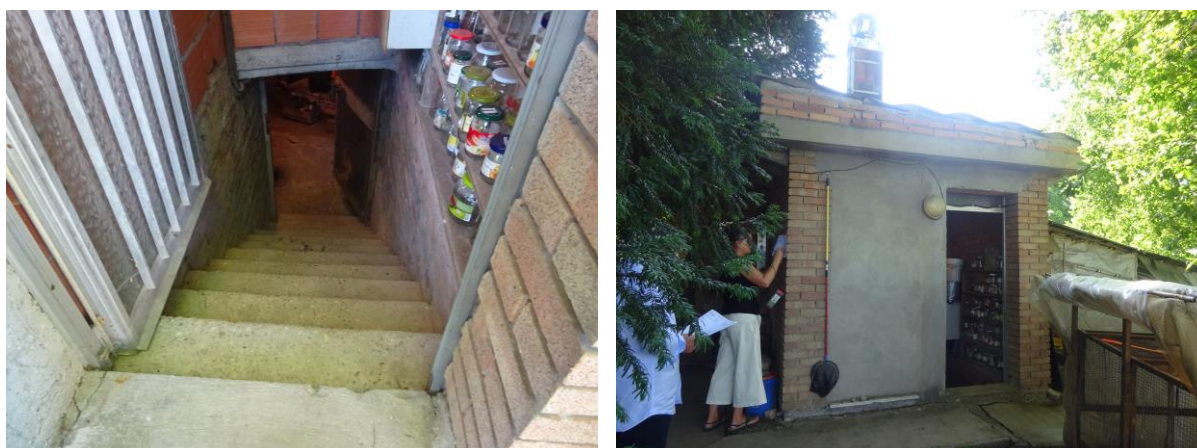
Si tratta di un piccolo fabbricato che si può definire allo stato grezzo poiché privo di parte di intonaco con infissi “rimediati”. Il fabbricato catastalmente, e autorizzato come da sanatoria, è censito come garage, ma viene utilizzato come deposito ripostiglio, essendo la porta di accesso ristretta e in parte chiusa con la parete. Chiusura anche della porta adiacente alla scala. Una parte della pavimentazione esterna del fabbricato presenta segni di cedimento. Al suo interno sono state fatte delle modifica con la realizzazioni di pareti non presenti nell’elaborato allegato alla sanatoria.
