# TRIBUNALE ORDINARIO DI NAPOLI

Procedura Esecutiva: **R.G.E. 403/2022** - [REDACTED]

Esperto stimatore: **Ing. Alba De Pascale**

## PERIZIA IMMOBILIARE

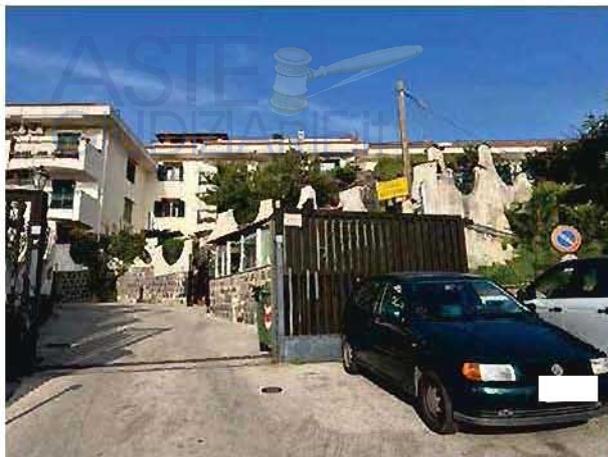
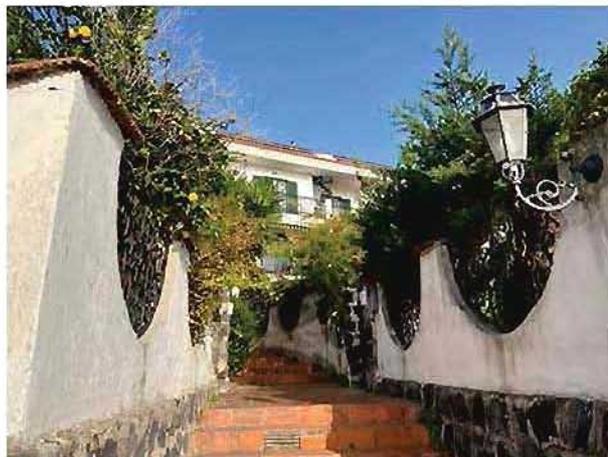
*Vista dell'accesso al parco e del viale pedonale che conduce alla scala cui afferisce l'unità staggita*

Il detto vialetto conduce al portone di accesso alla citata scala D che collega i tre livelli del blocco destro del fabbricato B, caratterizzato dalla presenza di due appartamenti per piano.

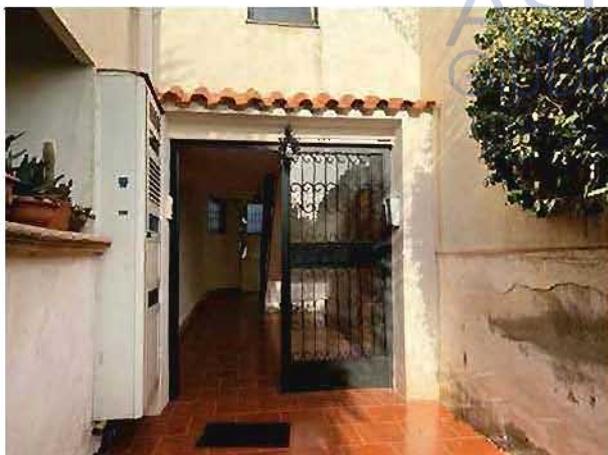
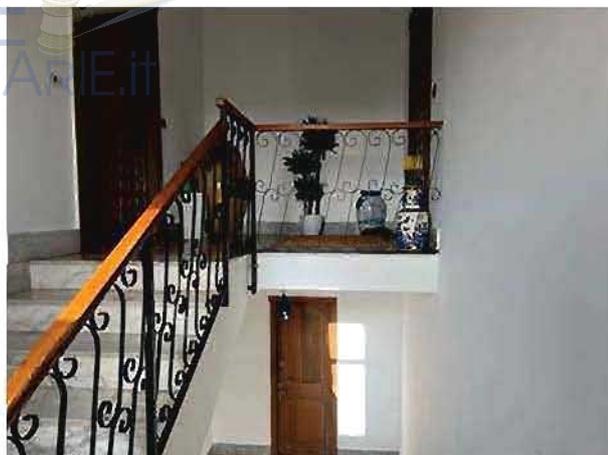
*Vista del portone di accesso e particolare del corpo scala*

Il corpo B, composto da due scale, è quello posto più a monte ossia sul lato destro del viale centrale del parco ed è caratterizzato da tre livelli di unità: un primo ordine al piano terra/rialzato (ove sono allocati dei duplex con corti/giardini a livello), e due ulteriori piani (primo e secondo) con due unità per scala. L'immobile è privo di ascensore.

Il fabbricato, edificato alla fine degli '60 (la licenza originaria è del 1968 e il completamento risale al 1971), presenta struttura intelaiata in c.a., tanto per le fondazioni quanto per la parte in elevazione, nonché solai in latero-cemento; l'involucro è realizzato con tamponamenti in foderi di laterizio intonacati e tinteggiati; la copertura è piana a lastrico solare, in parte pavimentata e in parte con lo strato di tenuta a vista, a discrezione dei diversi proprietari essendo le aree di

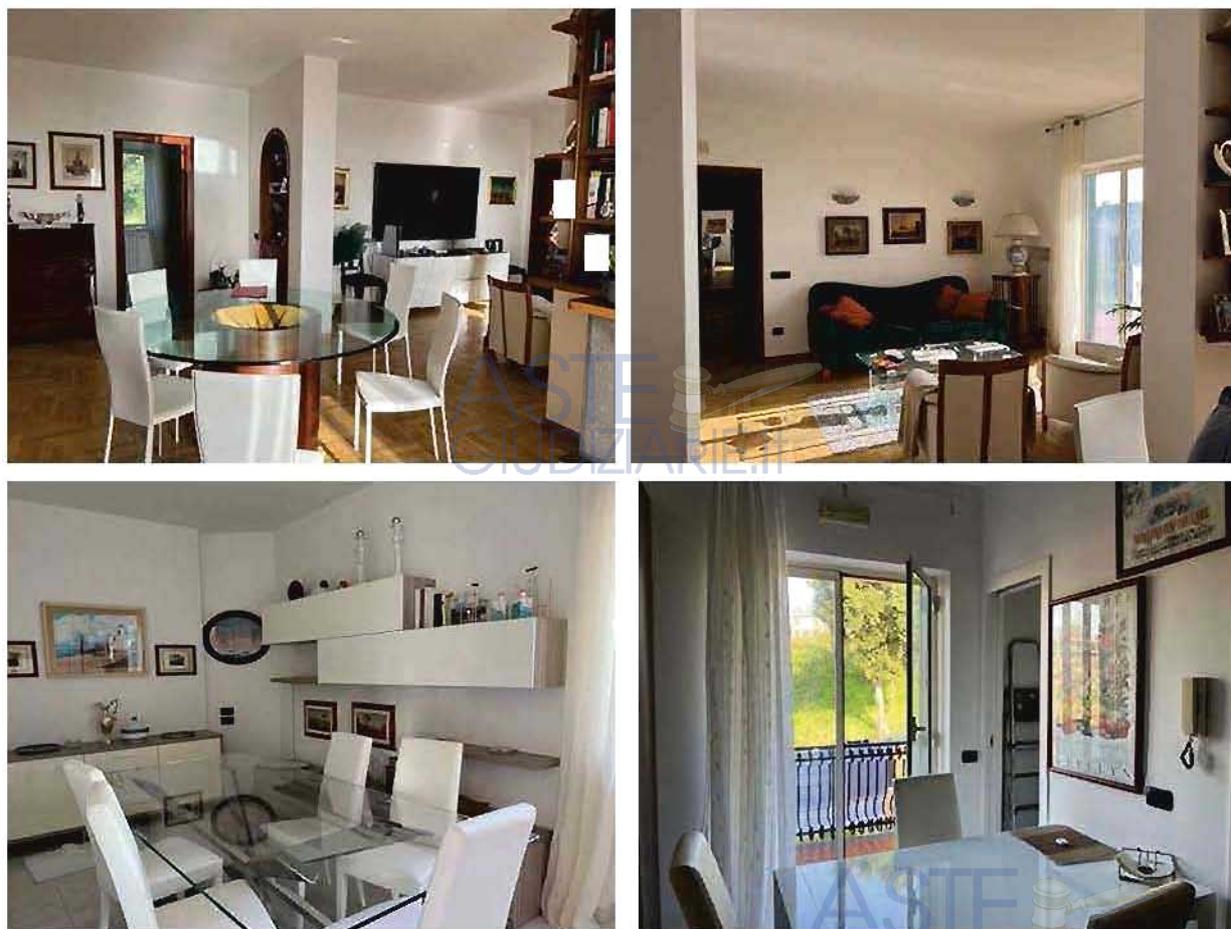
*Particolari interni della zona giorno dell'unità*

La qualità generale delle finiture dell'appartamento è decisamente buona e lo stato di conservazione e manutenzione delle stesse, come degli impianti presenti, è soddisfacente. In particolare, si rileva: alle pareti, rivestimenti in pittura lavabile per le camere e gres ceramico per bagni e cucina; pavimenti in parquet per le aree principali e gres porcellanato per gli ambienti di servizio; infissi interni in legno ed infissi esterni invetriati in pvc e vetro camera, con elementi oscuranti integrati.

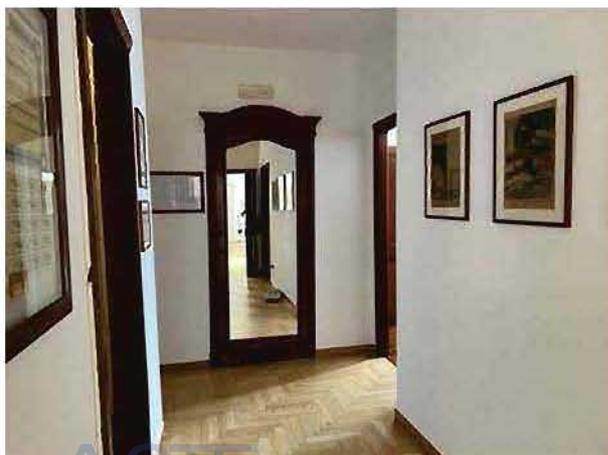
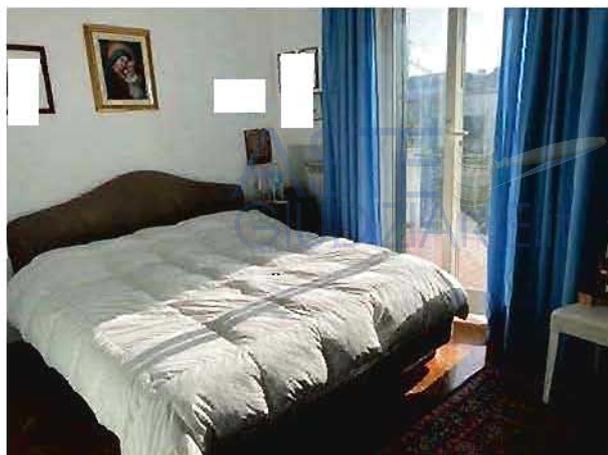
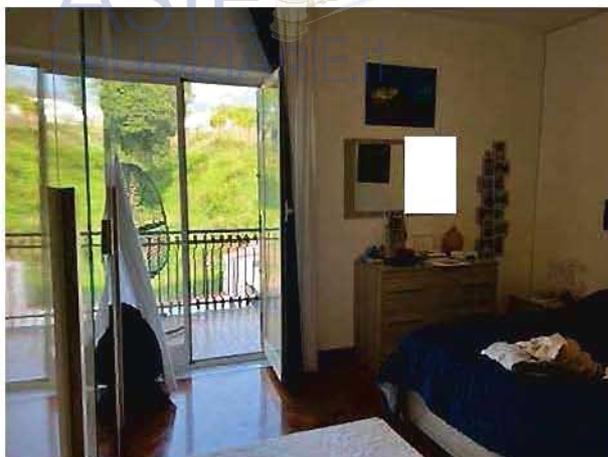
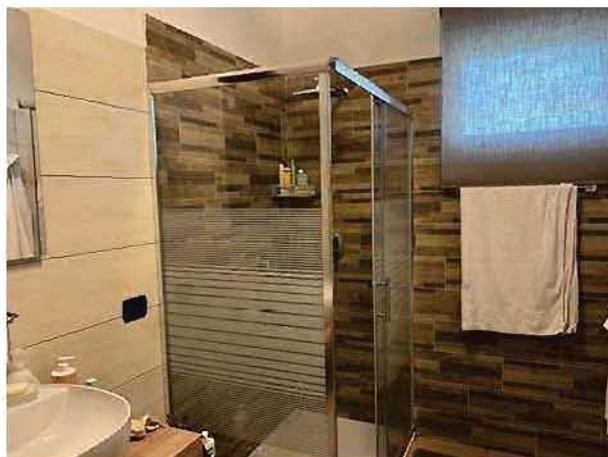
*Particolari interni della zona notte dell'unità*

L'appartamento è dotato di impianto elettrico e di illuminazione, di impianto di produzione di acqua calda sanitaria ed impianto di riscaldamento, autonomo, con caldaia a gas nonché di impianti idrici, di adduzione e scarico, in buono stato di conservazione e servizio. Non è stato possibile rinvenire i certificati di conformità di detti impianti.

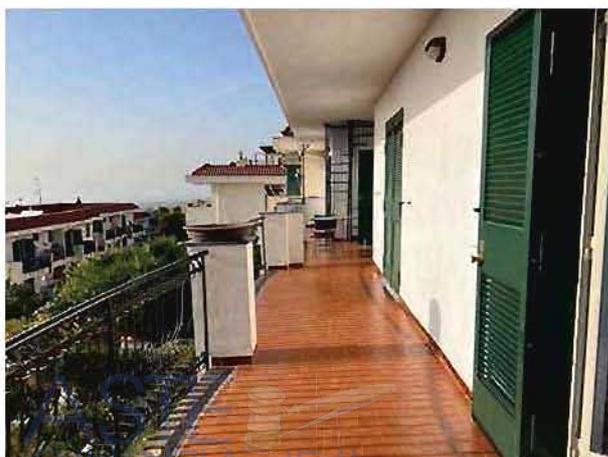
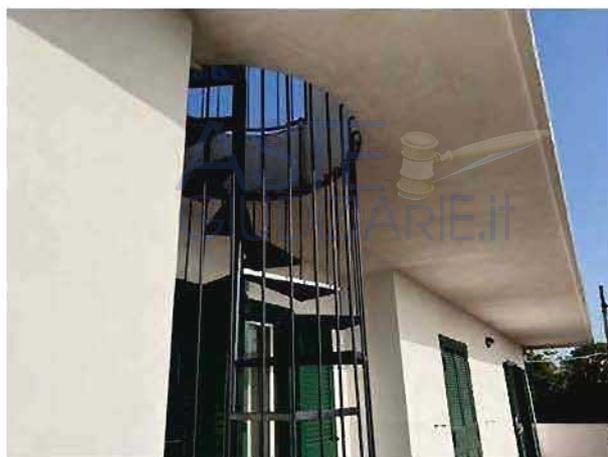
All'unità è annesso un primo balcone a sviluppo lineare, molto panoramico ed esteso per l'intero fronte anteriore. Sullo stesso insiste una scala a chiocciola metallica che attraversa il cornicione e conduce al soprastante lastrico di copertura. Quest'ultimo, relativamente alla porzione che copre l'unità, ancorché non censito né autonomamente né in uno all'appartamento, risulta pertinenza di proprietà esclusiva della stessa, come si evince dai titoli di provenienza.

*Particolari del balcone anteriore con evidenza della scala a chiocciola che conduce al soprastante lastrico*

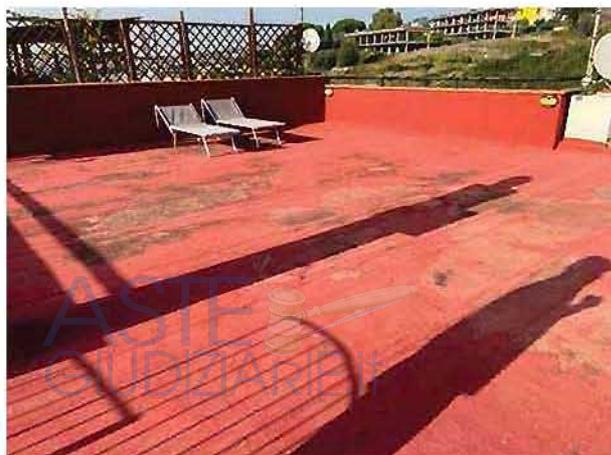
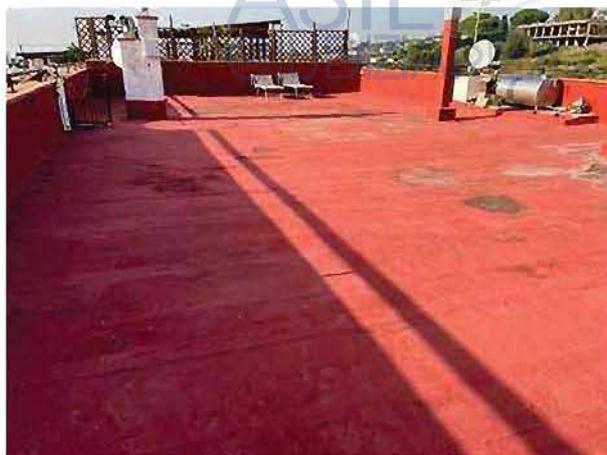
A differenza di quanto accade per le proprietà limitrofe (tutti i lastrici sono privati e di pertinenza delle unità degli ultimi piani), l'area di lastrico annessa all'unità in oggetto non è pavimentata, ossia è rimasta nell'assetto originario e assentito (aree non praticabili), risultando finita con lo strato di tenuta (guaina) a vista e perimetrata con parapetti in muratura.

*Viste del lastrico di pertinenza dell'unità*

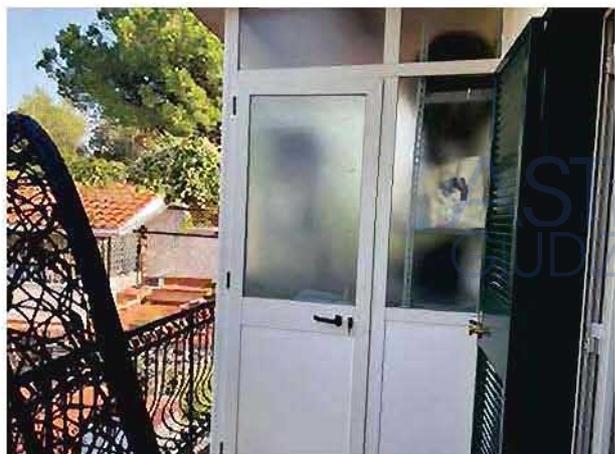
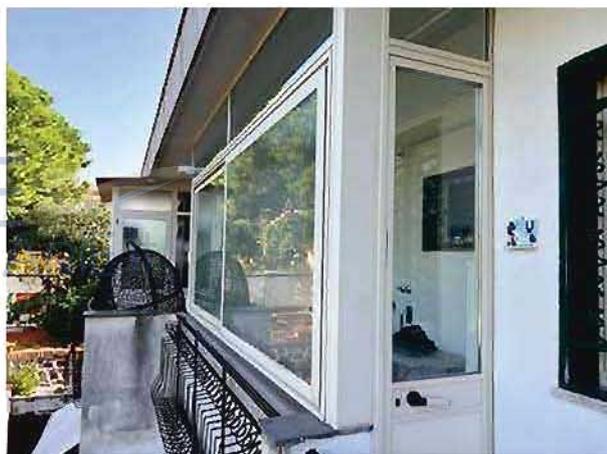
Esiste altresì una balconata insistente sul fronte posteriore dell'appartamento, composta da aggetti di diverse dimensioni, che è interessata dalla presenza di due verande, di cui una utilizzata come lavanderia.

*Vista delle due verande insistenti su quota-parte del balcone posteriore annesso all'unità*

Tra le difformità specifiche per l'appartamento, non è da intendersi assolutamente sanabile quella relativa alle verande, che rappresentano un aumento di volume non assentibile.

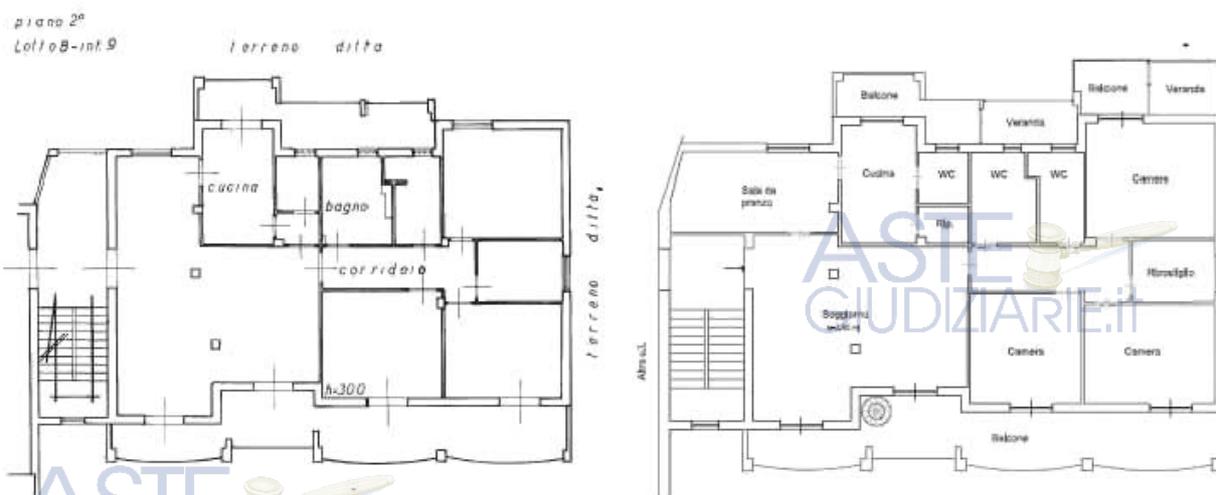
- I dati catastali coincidono con quelli riportati nell'atto di pignoramento e nella relativa nota di trascrizione;
- Lo stato attuale dei luoghi non è pienamente conforme alla planimetria catastale attualmente in atti (che è quella di impianto risalente al 1971). Le discrasie riguardano una diversa distribuzione degli ambienti, una diversa rappresentazione della balconata posteriore (su quota-parte della quale, per altro, insistono due verande), l'assenza della scala che conduce al soprastante lastrico di copertura sulla balconata anteriore, nonché l'accorpamento alla zona pranzo dell'unità di un originario ripostiglio che aveva accesso dal pianerottolo di piano, accesso oggi chiuso atteso il detto accorpamento. In vero, nella planimetria catastale il ripostiglio, oggetto dell'atto di compravendita insieme all'appartamento e al soprastante lastrico, non è neanche rappresentato così come non lo è il lastrico stesso; tali pertinenze, citate nella compravendita dei luoghi, non hanno né autonomo identificativo né risultano censite insieme all'appartamento.

Sulla sinistra la planimetria catastale in atti (1971); sulla destra lo stato attuale dei luoghi

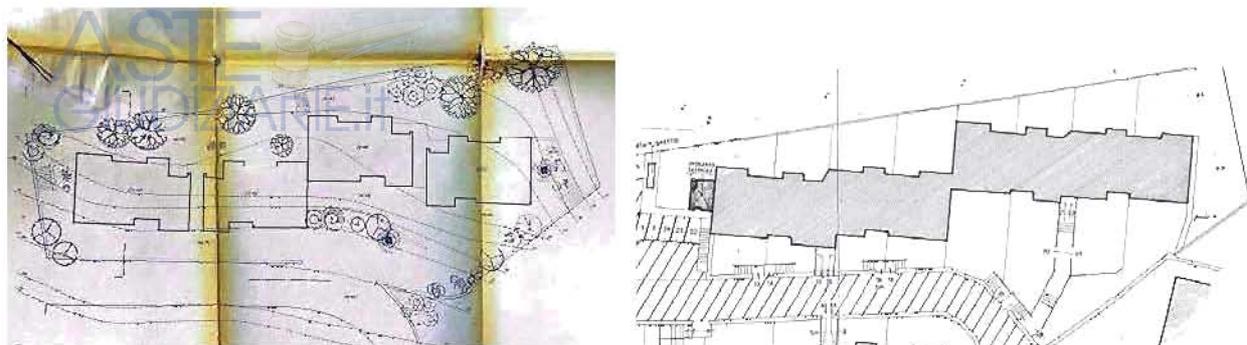
- ❖ Il fabbricato B viene leggermente traslato nel lotto così come traslati appaiono, l'uno rispetto all'altro, i corpi delle due scale dello stesso, comportando una variazione, in particolare, proprio nella conformazione del vano scala D.

Sulla sinistra un elaborato tratto dai grafici della licenza del 1968; sulla destra l'elaborato allegato al regolamento di condominio del 1972 e relativo a quanto realizzato

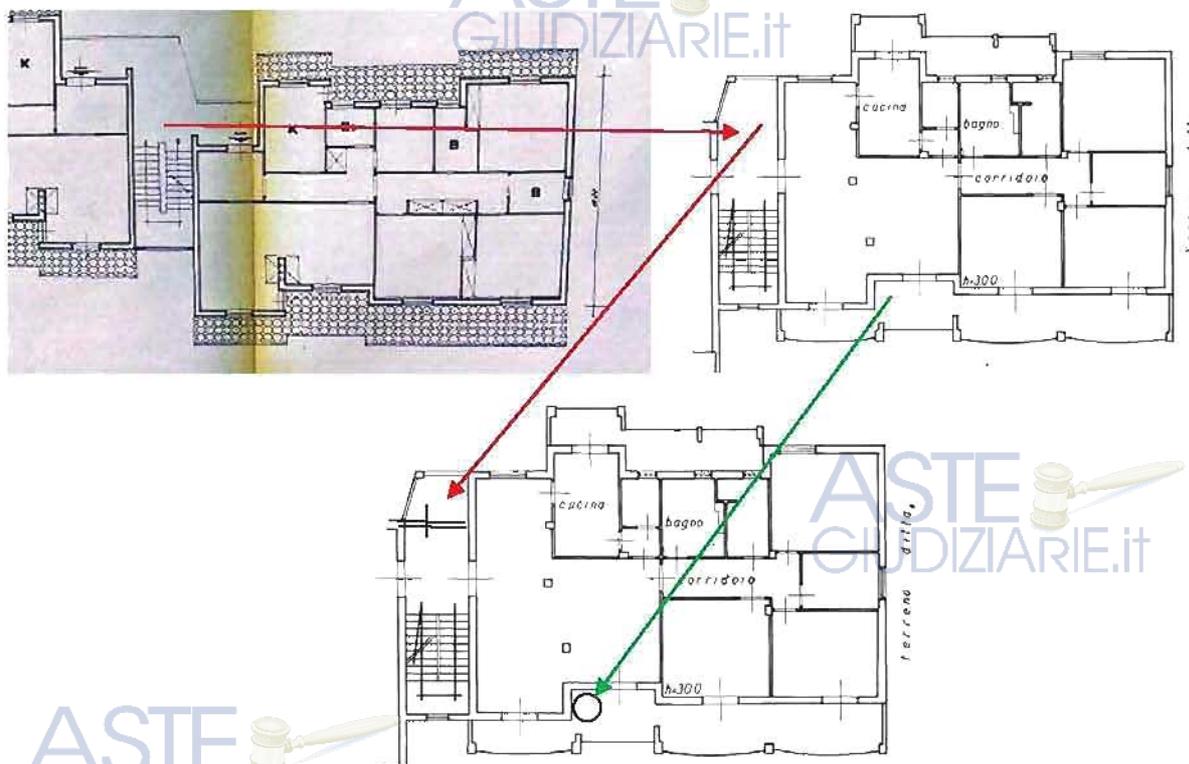
- ❖ L'accesso alle unità dei piani primo e secondo del vano scala D viene variato, in particolare viene spostato lateralmente, trasformando quota-parte dell'originario ballatoio di smonto della scala, che era aperto, come si apprezza dai prospetti e dalle sezioni dei grafici di progetto, in un'area chiusa; detta area, prima destinata a zona comune (prolungamento del pianerottolo), viene poi convertita in depositi;

In alto a sinistra la planimetria tratta dai grafici della licenza del 1986; in alto a destra la planimetria catastale di impianto (1971) che fotografa quanto realizzato; in basso la trasformazione di parte del

pianerottolo in deposito e, indicata con la freccia verde, la realizzazione della scala a chiocciola sul balcone anteriore dell'unità (non si ha contezza dell'epoca di realizzazione di dette ultime due trasformazioni che erano però già in essere all'epoca dell'acquisto dei beni da parte dell'esecutata ossia nel 1989)

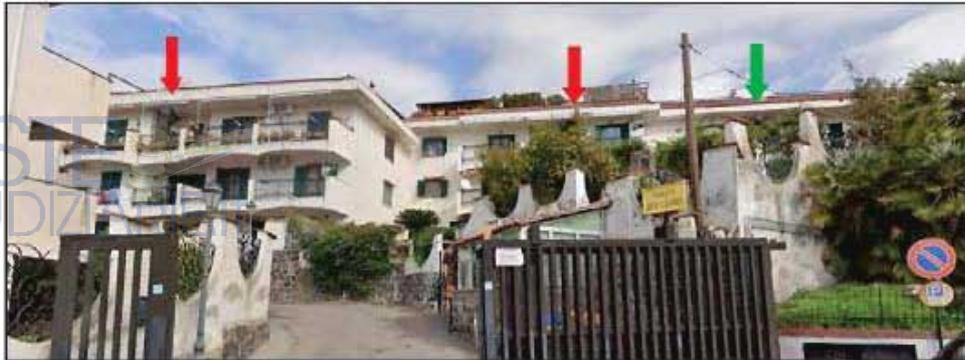
- ❖ Come anticipato con il grafico precedente, sono state create le scale di accesso (a chiocciola e in metallo) dai balconi degli ultimi livelli ai soprastanti lastrici di copertura per consentire l'uso degli stessi. La circostanza, che riguarda tutti gli ultimi piani e non solo l'appartamento staggito, non comporta solo una variazione prospettica ma anche un cambio di destinazione d'uso dei detti lastrici.

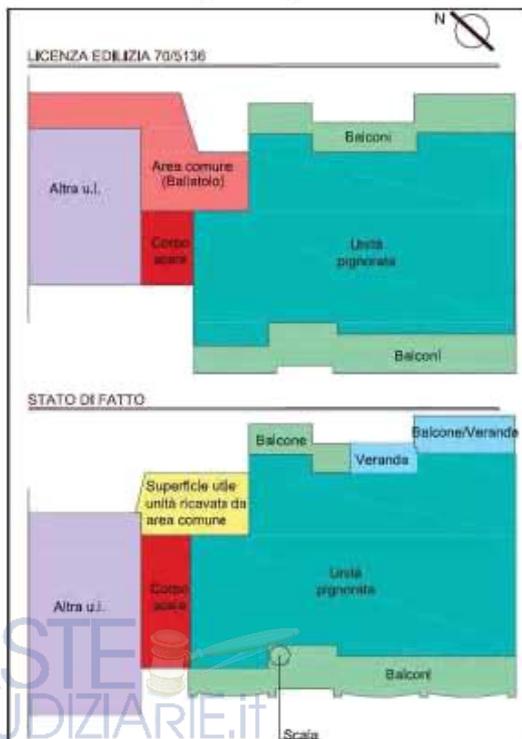
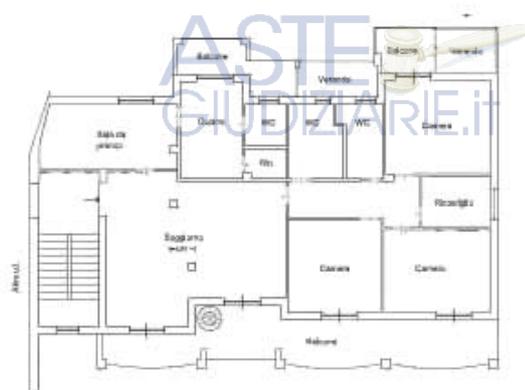
Tra le difformità generali, analizzate con specifico riferimento a quanto accade proprio per l'unità staggita, la più rilevante appare sicuramente la prima in quanto essa comporta un aumento di superficie utile (quota parte dell'originario ballatoio aperto, a seguito della chiusura dello stesso e della variazione degli accessi alle unità, è stata trasformata in depositi di piano; quello acquistato dalla sig.ra è stato successivamente accorpato all'appartamento a costituire l'attuale sala pranzo).

Se infatti le altre difformità generali, *sebbene soggette a parere paesaggistico*, attesa la rigida situazione vincolistica dei luoghi, potrebbero essere conformate ai sensi dell'art. 36 del DPR 380/2001, il lamentato aumento di superficie utile (che potrebbe essere inteso anche come aumento di volume, attesa la circostanza che il corpo scala è stato totalmente chiuso, ossia tamponato anche sul retro), non può essere sanato e l'area interessata dovrebbe essere ripristinata. In vero, detto ripristino appare complesso perché la modifica è stata apportata all'atto dell'edificazione del fabbricato e non riguarda la sola unità staggita (nel 1971, come si rileva dalle coeve schede catastali, accorpamento del deposito all'unità abitativa a parte, il sistema degli accessi era già stato modificato e la conformazione planovolumetrica della scala, e quindi del fabbricato, era già stata realizzata in difformità dalla licenza). Tale aspetto, proprio in virtù della circostanza che trattasi di una modifica strutturata in una diversa concezione degli accessi e delle stesse proprietà, potrebbe essere oggetto, ove l'ufficio tecnico competente lo ritenesse, di procedura ai sensi dell'art. 34 del DPR 380/2001. In caso contrario, ossia ove l'ufficio non ritenga di poter accettare la soluzione, e ove non si riesca a ripristinare l'apertura della scala (che comporta la perdita dei depositi ai piani), l'appartamento, così come il fabbricato di afferenza, resta gravato dalla presenza di un abuso non risolto.

Di tutte tali circostanze si terrà conto nella determinazione del valore del bene da porre a base d'asta nella misura in cui allo stesso sarà applicato un coefficiente correttivo che traduca la criticità urbanistica riscontrata.
