REPUBBLICA ITALIANA**TRIBUNALE ORDINARIO DI CREMONA**

PROCEDURA ESECUTIVA IMMOBILIARE n° 64/2024 R.G.E.

PROMOSSA DA: **[REDACTED]**DEBITORE: **[REDACTED]**GIUDICE: **GOP avv. GIORGIO TROTTA****RELAZIONE DI CONSULENZA TECNICA**

Ubicazione: Soresina (CR) – via Pozzo Farinello n° 19

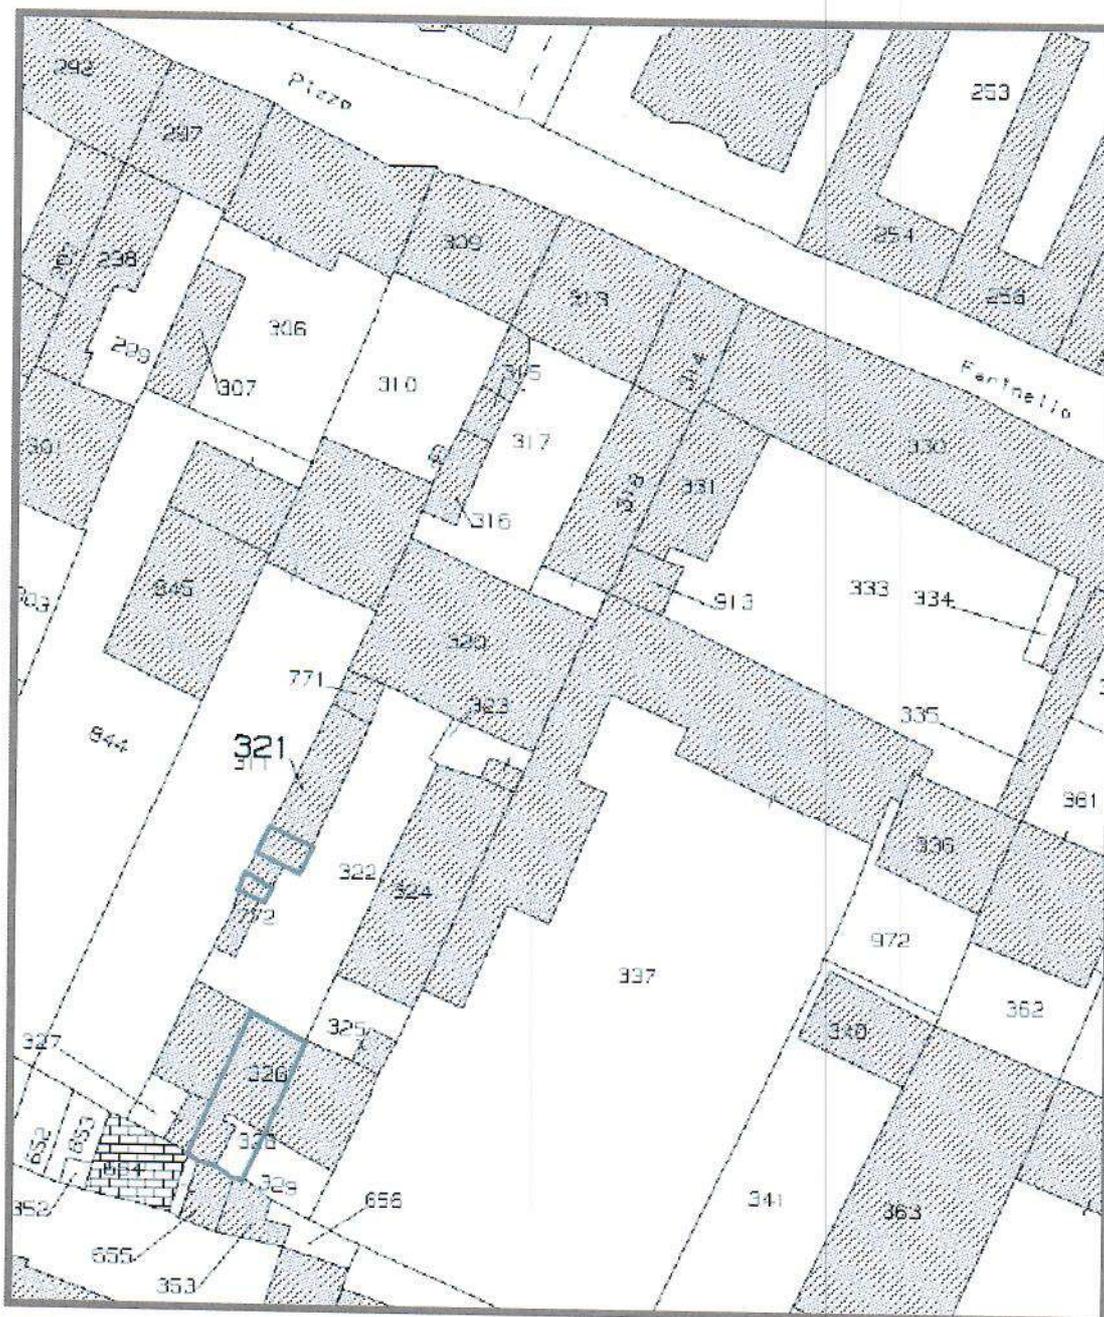
Estratto Mappa - Comune di Soresina (CR) - Fig. 15 Mapp.li 321-326-328

- Per una migliore individuazione del bene si propone di seguito confronto tra immagine ortofotografica ed estratto di mappa catastale

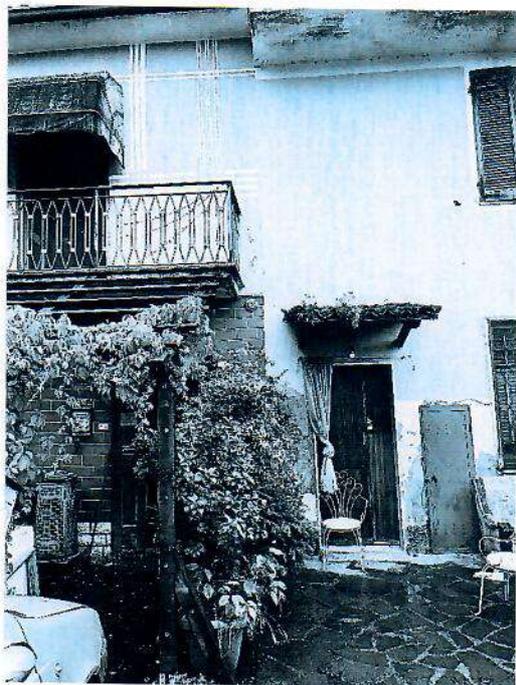
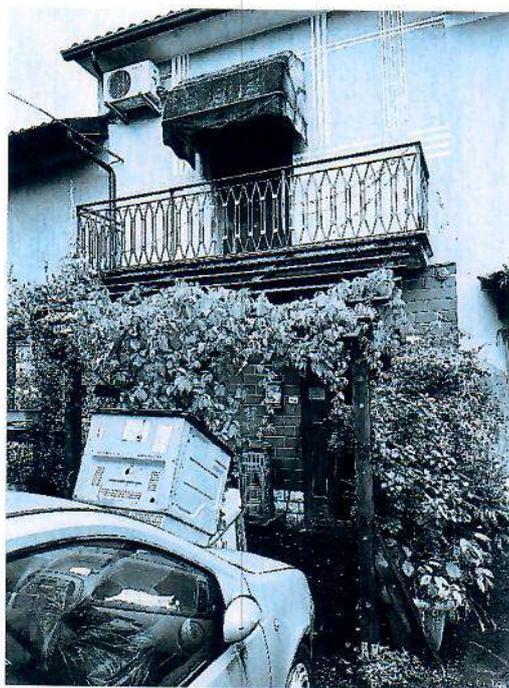
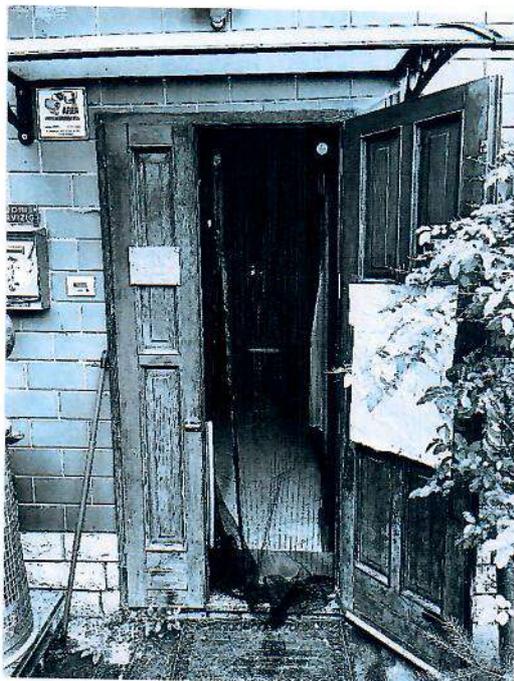
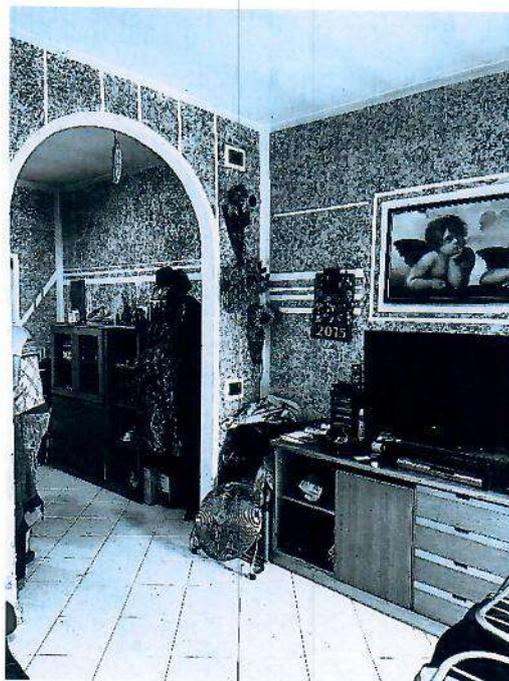
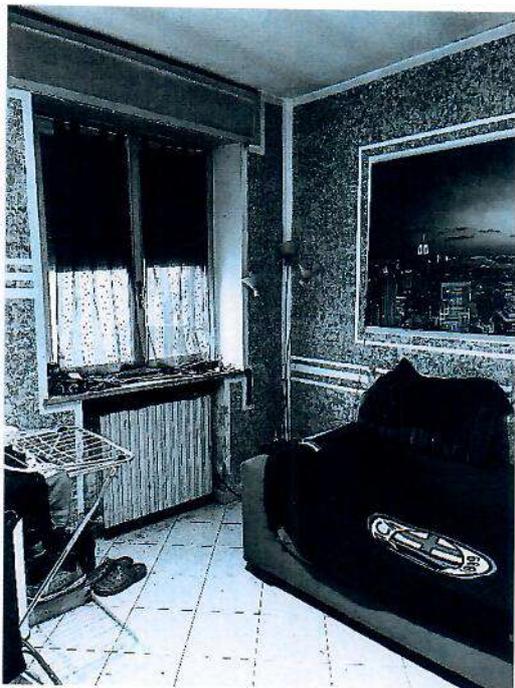
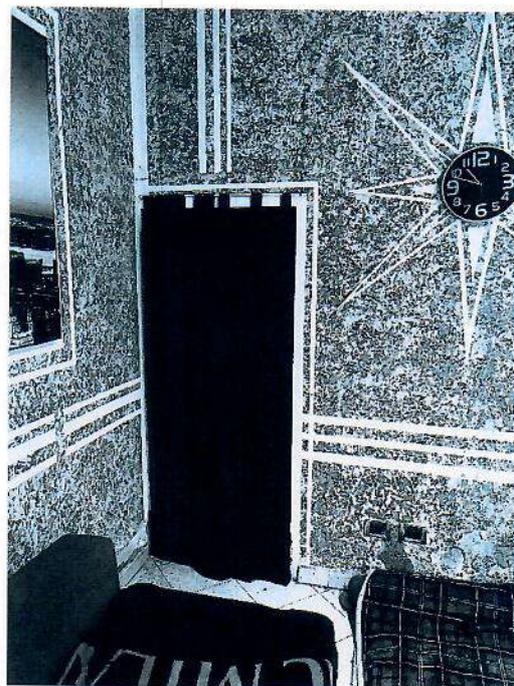
➤ DOCUMENTAZIONE FOTOGRAFICA:

Le unità immobiliari, abitate dal proprietario, risultano in stato di manutenzione precario causa l'incuria. Strutturalmente l'edificio è costituito da murature perimetrali in laterizio, orizzontamenti in laterocemento, copertura in tavelloni in laterizio e manto in tegole curve. La tipologia delle finiture lascia supporre un intervento di manutenzione databile intorno alla metà degli anni '80 su impianto già esistente e consolidato. La scala interna è in c.a. con rivestimento in pietra naturale; tutti i pavimenti ed i rivestimenti di bagni e cucina sono in piastrelle di ceramica monocottura; i serramenti esterni sono in legno con vetrocamera, avvolgibili in pvc e zanzariere; le porte interne sono in legno tamburato, mentre il portoncino d'ingresso è in legno a due ante.

L'impianto di riscaldamento, ora in disuso, consta di caldaia murale non più funzionante e termosifoni in ghisa; la fonte di riscaldamento attualmente utilizzata è una stufa a pellet nel locale soggiorno al piano terra; l'acqua calda sanitaria è ottenuta mediante boyler ad accumulo; è presente impianto di condizionamento con unità esterna e split interno non più funzionante; l'impianto elettrico risulta essere sottotraccia.

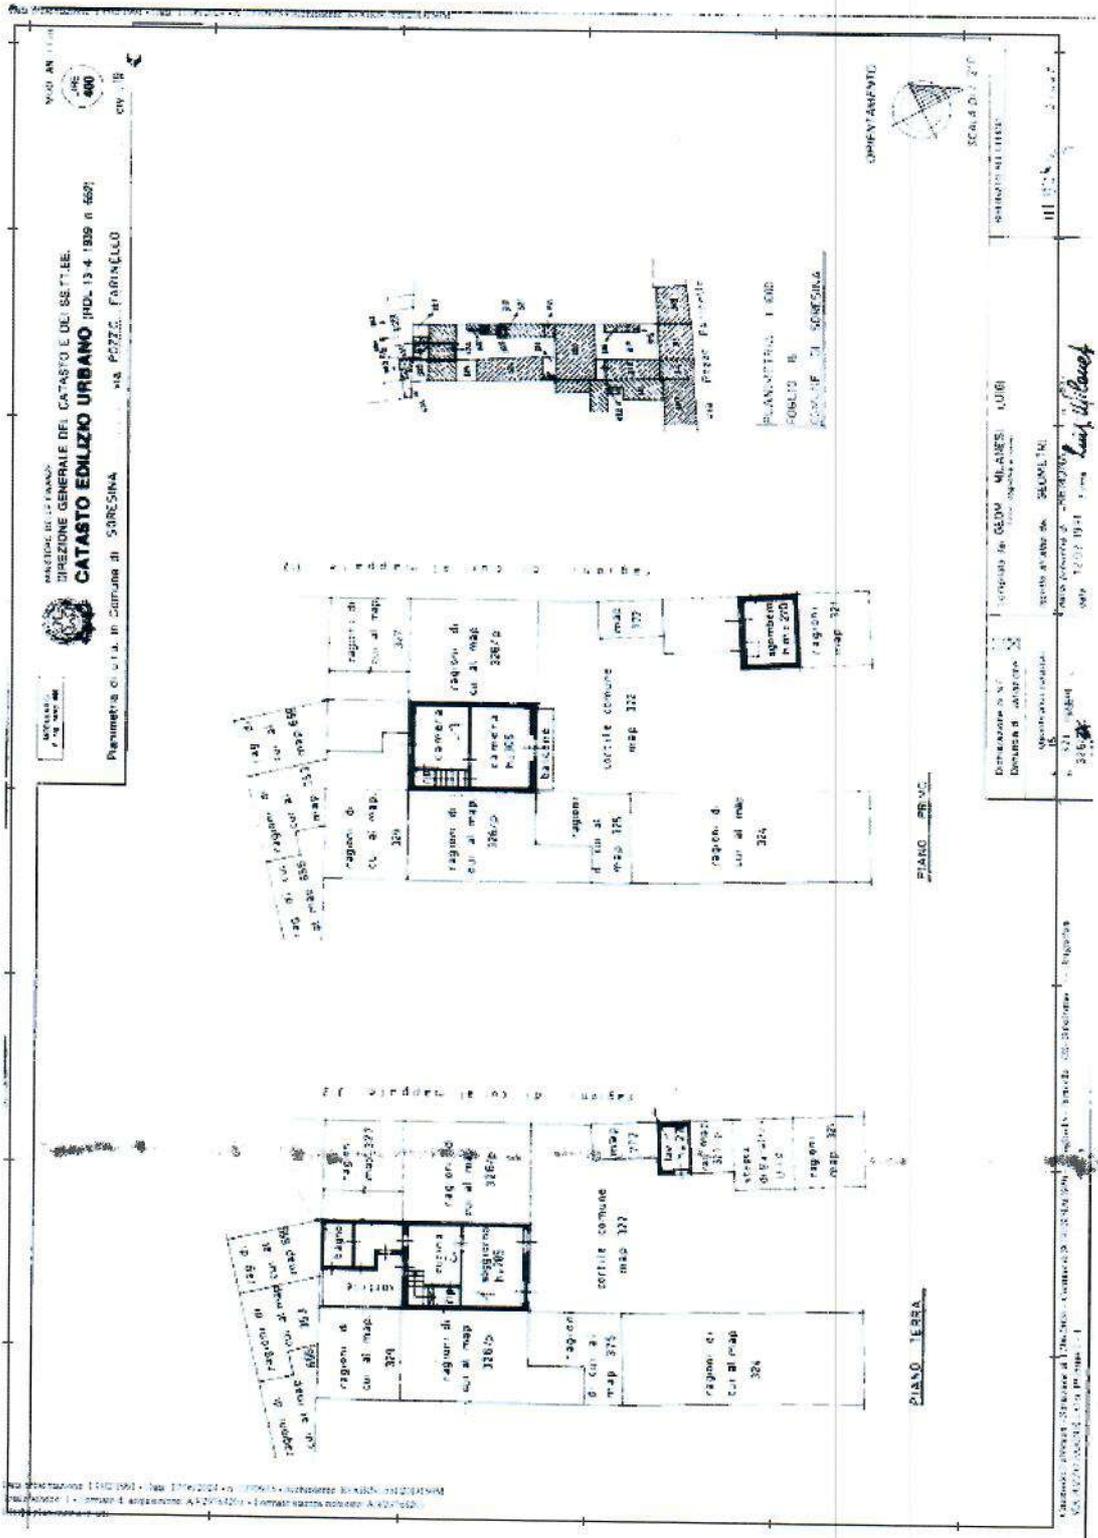
ABITAZIONE CON ACCESSORI

- Si riscontra la conformità tra la situazione reale dei luoghi e la situazione riportata nelle planimetrie catastali corrispondenti:

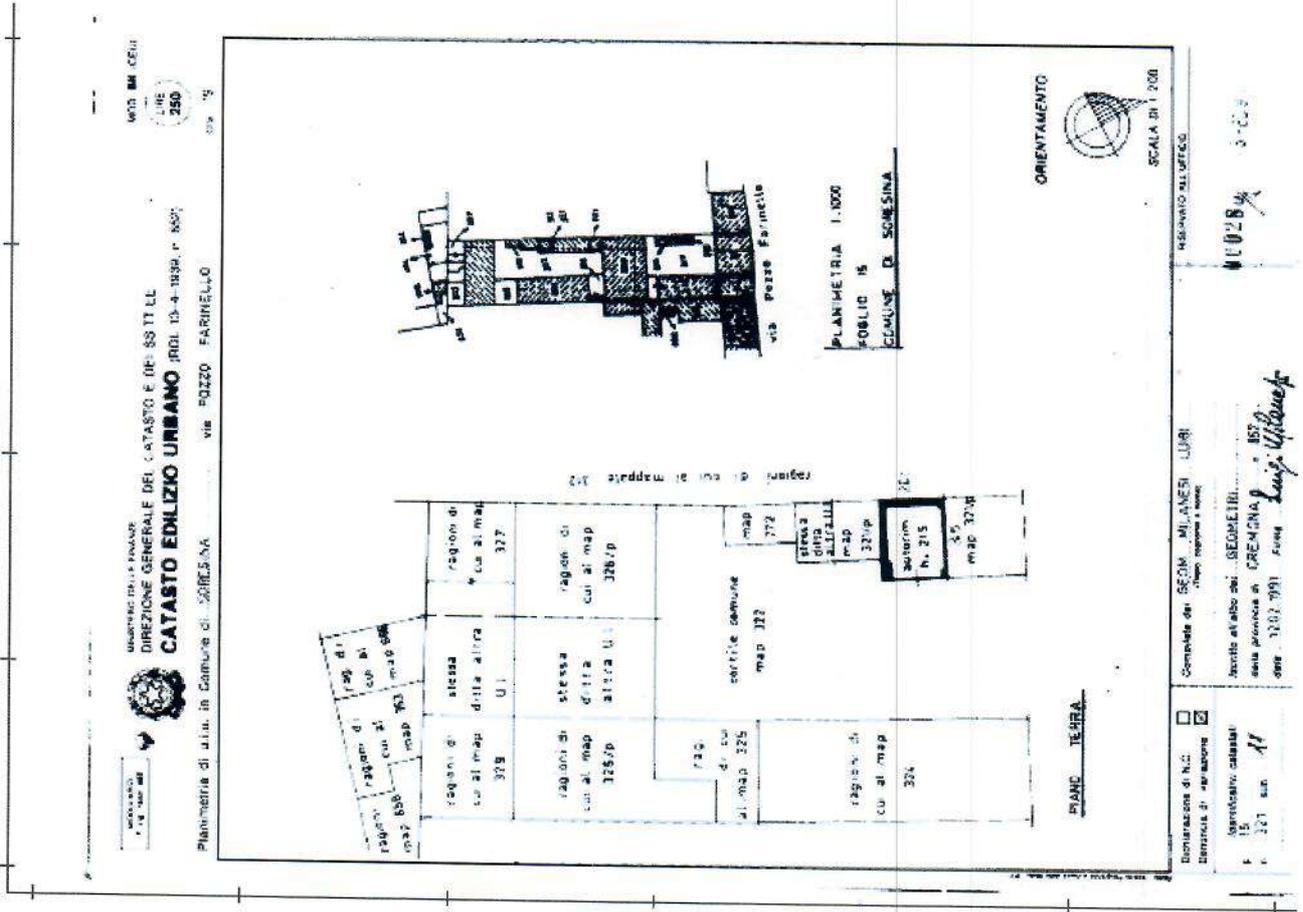
AUTORIMESSA

Data presentazione 13-02-1991 - Data 24-06-1994 - n. 15213 - Richiedente ROGENLEFEDODISOM
