**Tribunale di Avellino**

**Relazione del CTU**

**Esecuzione Immobiliare**

**Oggetto:** relazione del C.T.U. per il Procedimento di Esecuzione Immobiliare n. 128/2023 avente ad oggetto “Proceduta espropriativa”, tra: [REDACTED]

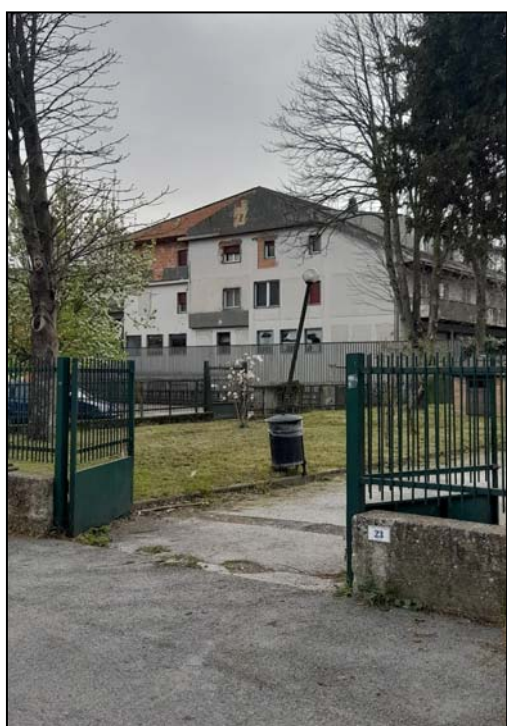
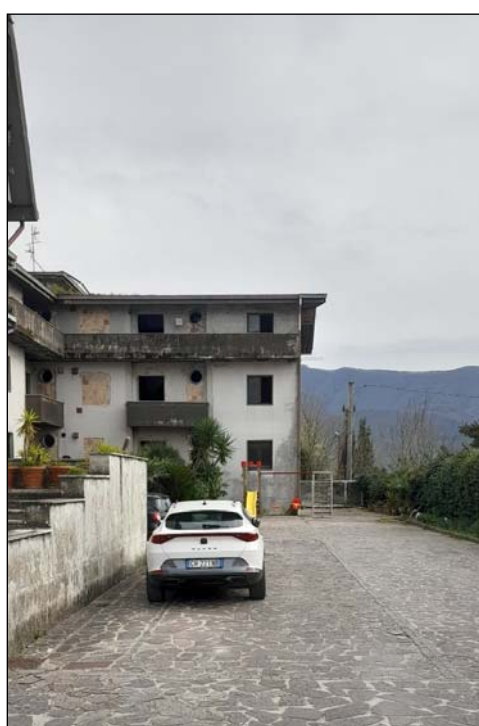
Il lotto unico di vendita del bene è rappresentato da una unità residenziale (appartamento) situato al piano terra di uno stabile condominiale residenziale ubicato nel comune di Rotondi (AV), in via Strada Statale 7 Appia snc. Al fabbricato si accede dalla S.S. n.7 Via Appia mediante una strada privata delimitata da muretti e cancello carrabile e pedonale in ferro, il perimetro del lotto contenente l'immobile condominiale risulta recintato da muretto in c.a. e sovrastante recinzione metallica in ferro.

La costruzione è costituita da due blocchi giuntati, il blocco A di forma rettangolare e il blocco B di forma cruciforme. Il blocco B, a cui l'appartamento oggetto di perizia appartiene, è costituito da un piano seminterrato adibito a garage, deposito e cantine, di un piano rialzato adibito ad abitazione e da due piani superiori, di cui l'ultimo sottotetto, adibito sempre ad abitazioni.

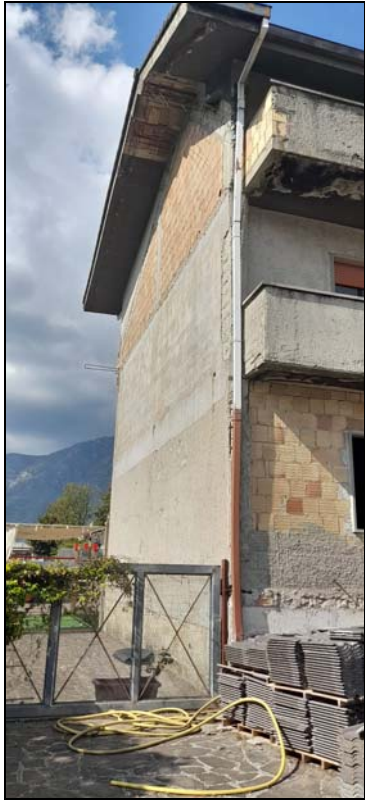
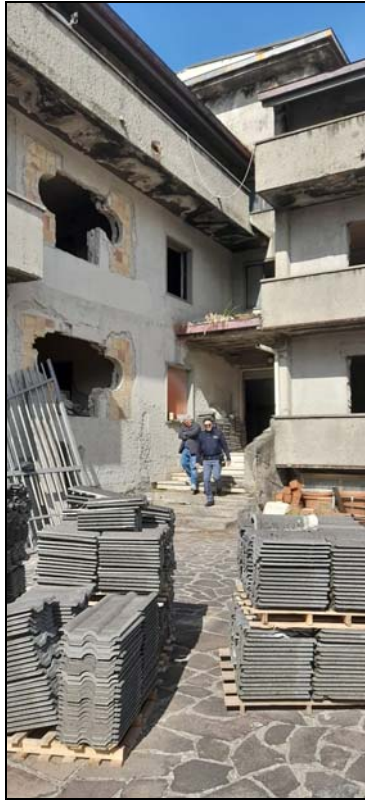
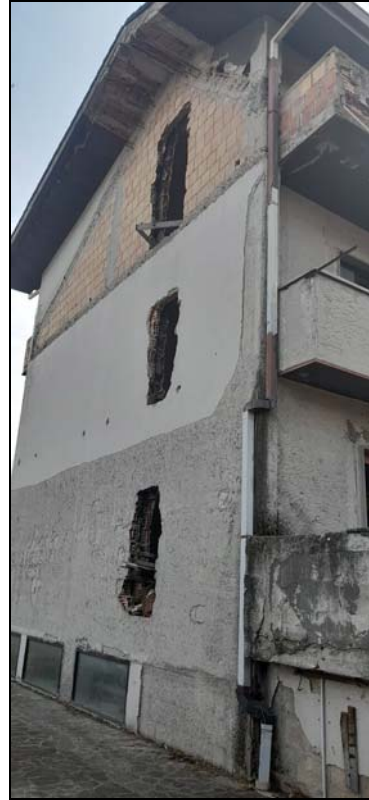
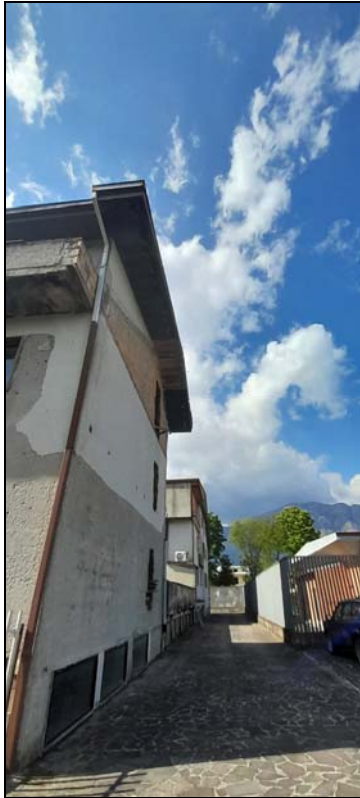
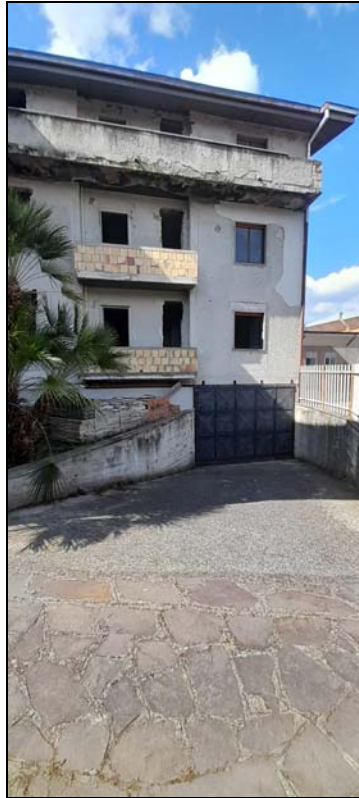
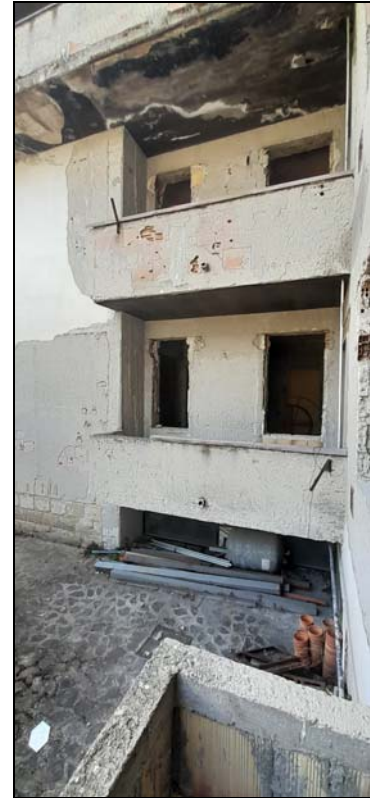
Al piano rialzato di suddetto stabile si rinviene il subalterno oggetto di pignoramento, che è rappresentato da un appartamento consistente, al momento del sopralluogo del ctu, nelle sola strutture al rustico, in quanto la totalità delle rifiniture (pavimenti, impianti, infissi esterni e interni) sono state rimosse e non consentono quindi l'agibilità dell'abitazione.

Si accede mediante la scala interna centrale (scala B) dello stabile, con ingresso sul lato ovest del fabbricato, mentre il portoncino di ingresso dell'appartamento oggetto di perizia è il primo a destra salite le scale. L'alloggio presenta tre lati liberi: il lato ovest privo di aperture, sul lato nord sono presenti i balconi, le finestre e il terrazzo, il lato sud dove sono presenti le finestre e un balcone e il lato ovest dove è collocato il pianerottolo, le rampe delle scale e l'accesso all'appartamento.

Presenta caratteristiche dimensionali medie, mancanza di rifiniture (rivestimenti, pavimenti, massetti, marmi) di impianti tecnologici (idrico, scarico elettrico, riscaldamento), infissi interni ed esterni ed è appetibile solo a chi volesse procedere ad una ristrutturazione, fermo restando che l'appartamento, facendo parte di un fabbricato condominiale pluripiano, necessita del completamento e della messa in esercizio degli spazi condominiali quali ingresso, scale, piano, pianerottoli e impiantistica a norma di legge e pertanto, l'agibilità dell'appartamento è subordinata all'agibilità degli ambienti condominiali di accesso agli appartamenti.

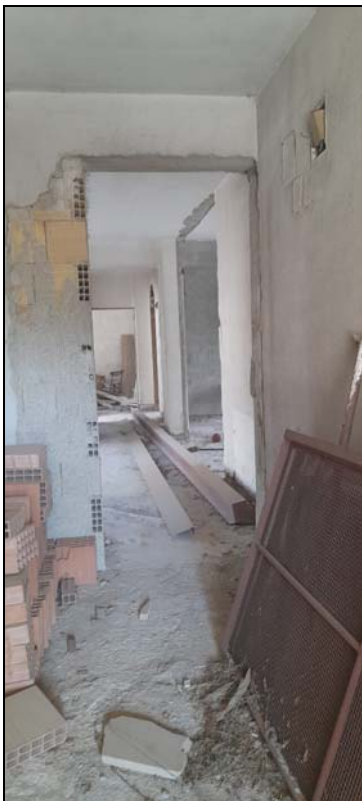
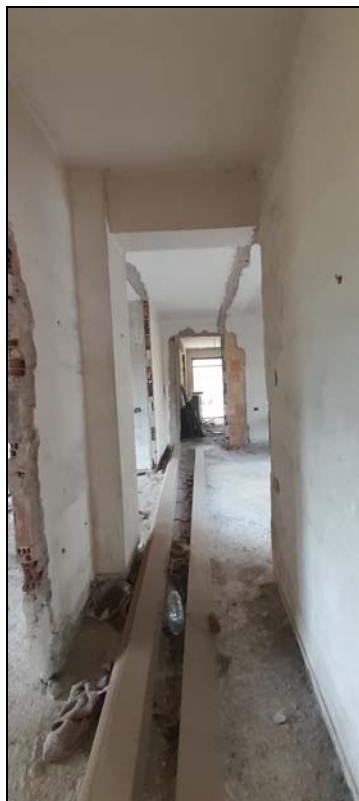
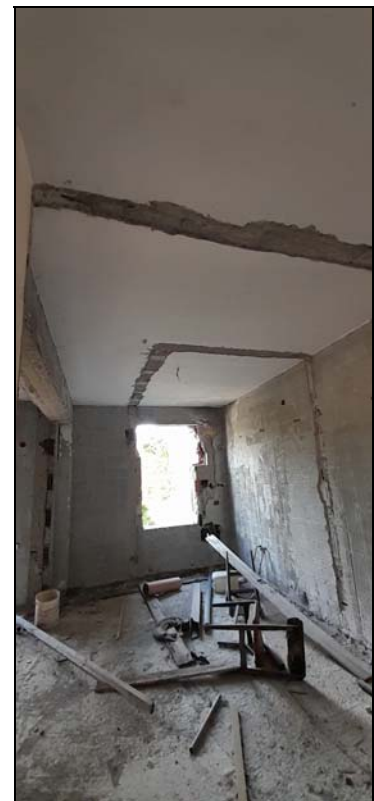
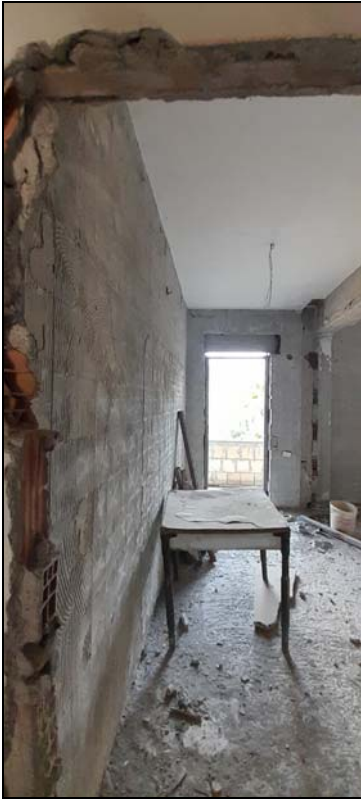
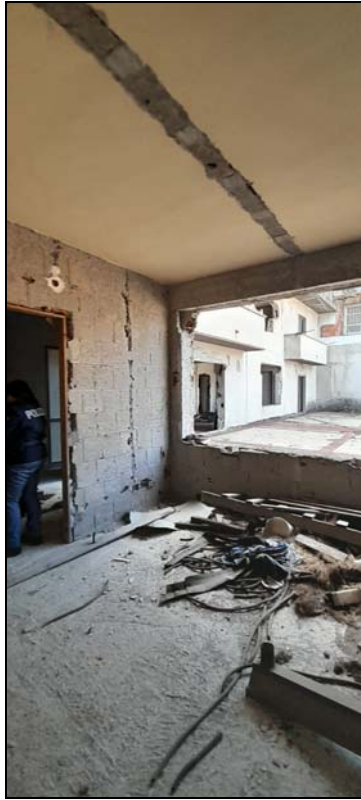
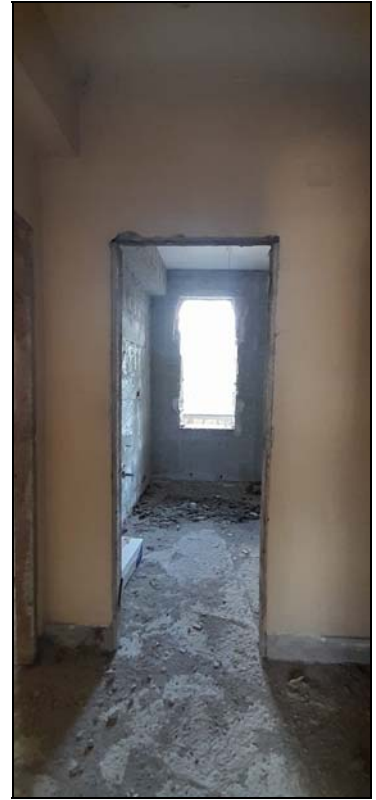
Le rifiniture dell'appartamento nel corso degli anni, a seguito dei lavori comunicati con la DIA del 14/08/1997 (Prot. 4950) e con DIA del 15/05/2001 sono state del tutto rimosse o demolite interamente, sono stati rimossi i sanitari, gli infissi interni, quelli esterni, le soglie e le cornici in marmo, abbattuti alcuni tramezzi, rimossi i rivestimenti ceramici di cucina e servizi igienici e le pavimentazioni con relativi massetti di tutti gli ambienti, eliminati tutti gli impianti tecnologici esistenti (elettrico, idrico e di scarico, riscaldamento), i balconi risultano privi di pavimenti ma dotati di parapetto in muratura, la terrazza è pavimentata con gres ma in cattivo stato, le grondaie in plastica esterne andrebbero sostituite in quanto vetuste e con perdite.

Riguardo la **composizione interna**, l'appartamento è composto da un soggiorno (21,15 mq) illuminato da un balcone che affaccia sul terrazzo (80,73 mq), a sinistra la cucina (12,28 mq) illuminata da una finestra; un disimpegno (7,10 mq) a forma di "L" che distribuisce gli ambienti della zona notte, a sinistra una camera da letto (11,30 mq) illuminata da una finestra, sulla destra due servizi igienici, il W.C. 1(7,32 mq) illuminato da una portafinestra che conduce ad un balcone (3,80 mq) e il W.C.2 (4,81 mq) illuminato da una finestra, una camera da letto matrimoniale (19,00 mq) illuminata da un balcone che affaccia sul terrazzo e una camera da letto singola (17,40 mq).

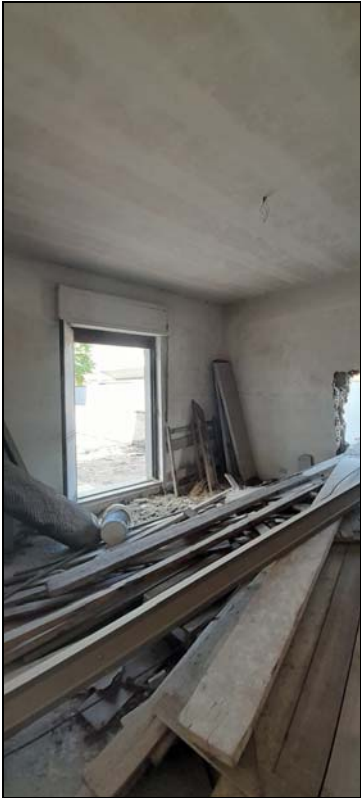
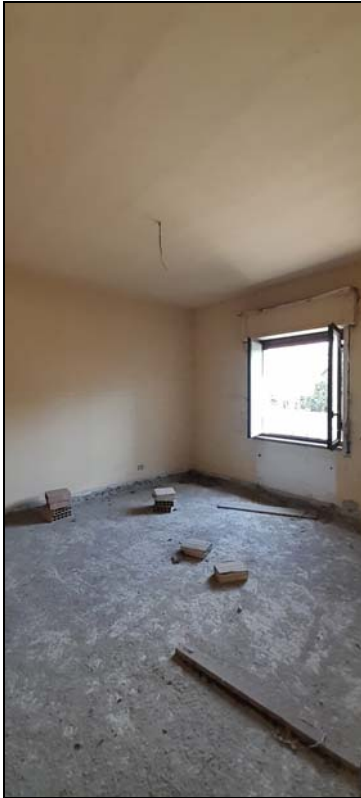
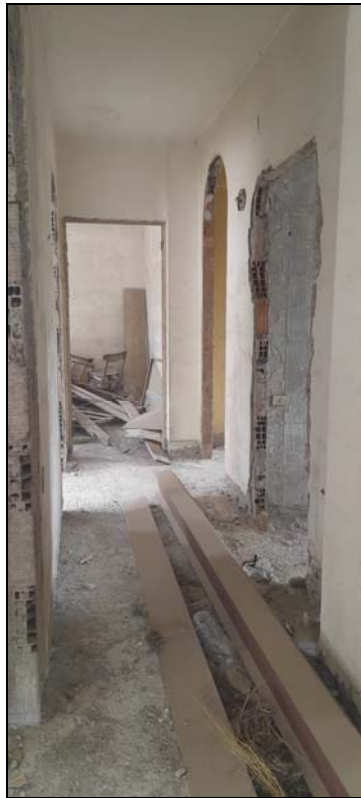
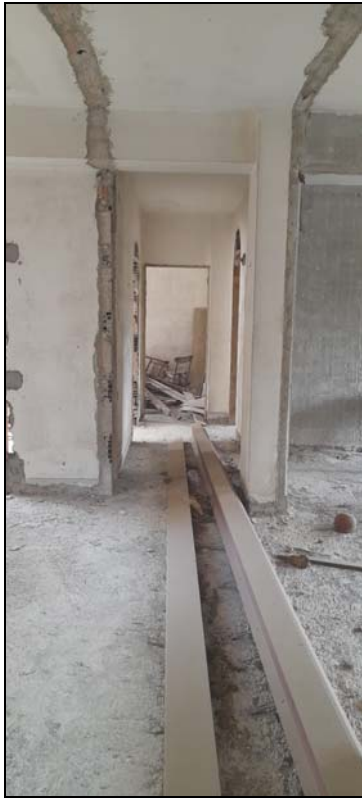
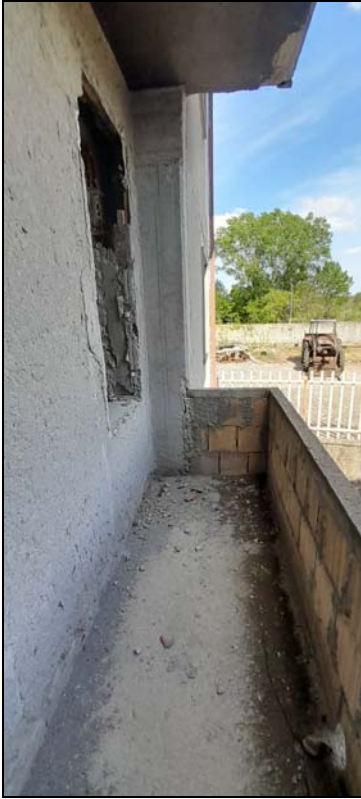
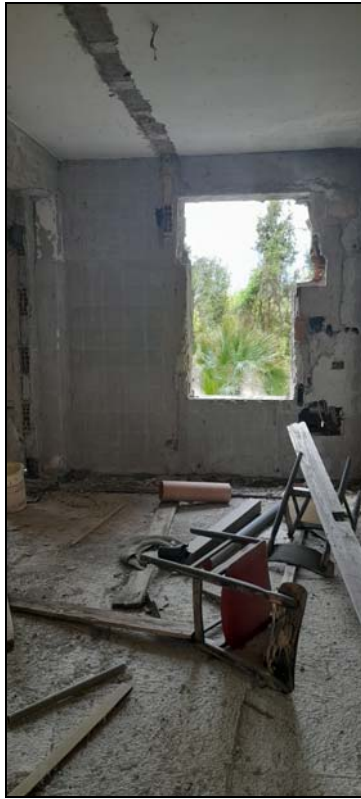
L'appartamento è allo stato rustico, mancante di intonaci civili su molte pareti, privo di rivestimenti ceramici ai servizi igienici e alla cucina, privo di pavimenti e relativi massetti in tutti gli ambienti interni e sul balcone, privo di infissi interni ed esterni con relative soglie, davanzali e ornie, privo di tutti gli impianti tecnologici residenziale (idrico e di scarico, elettrico e di riscaldamento), con alcune tramezzature demolite rispetto alla planimetria catastale.

La pavimentazione del terrazzo, in gres, risulta molto deteriorata e danneggiata in diversi punti.

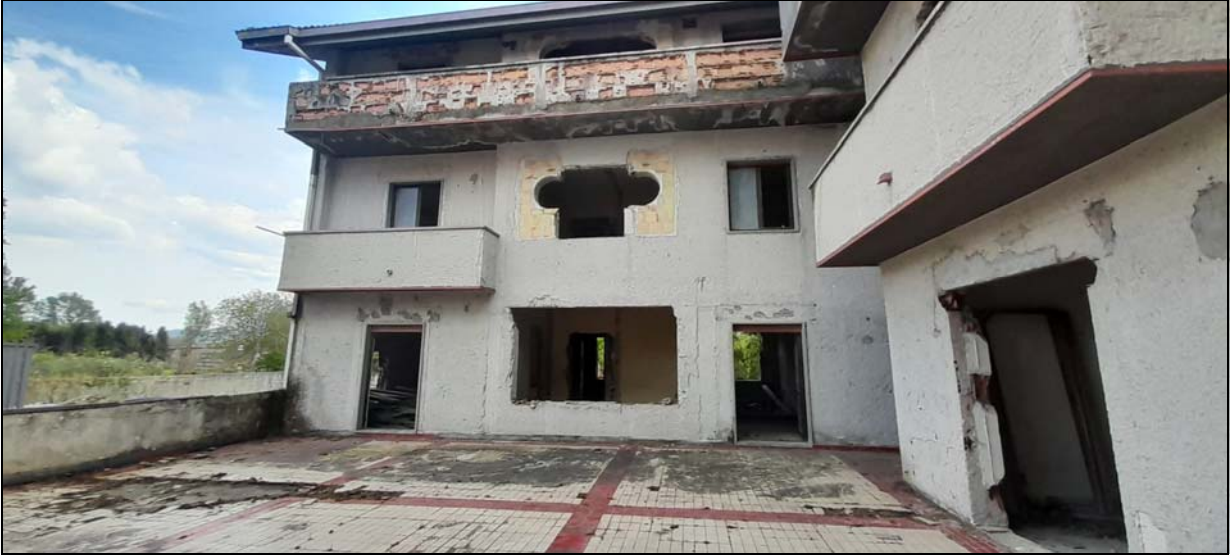
21

Tutti gli ambienti sono illuminati da aperture verso l'esterno (finestre o balconi), e l'appartamento è dotato di un terrazzo e di un balcone. L'appartamento ha una **superficie netta interna** pari a 100,36 mq ed una **altezza utile interna** (al rustico) pari a 2,80 m.

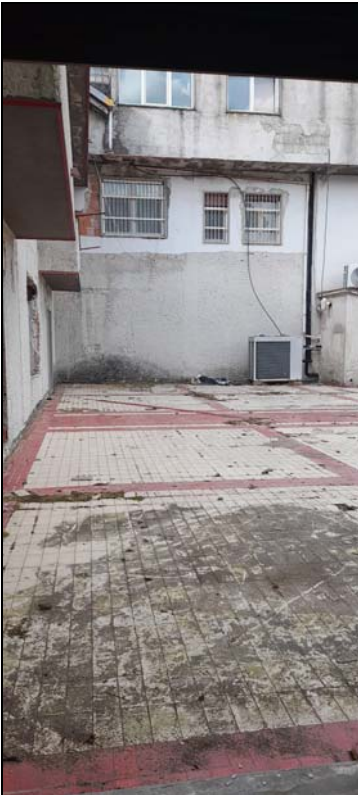
22

L'appartamento è allo stato rustico, privo di pavimenti, rivestimenti, infissi interni ed esterni, privo di impianto idrico, elettrico e di riscaldamento. Le tramezzature interne risultano in alcuni punti demolite, quindi per una
