TRIBUNALE DI TORRE ANNUNZIATA
III Sezione Civile - Esecuzioni Immobiliari
G.E. Dott.ssa Anita CARUGHI

Procedimento
N. 37/2021 R.G.E.

BENI IMMOBILI OGGETTO DELL'ESECUZIONE

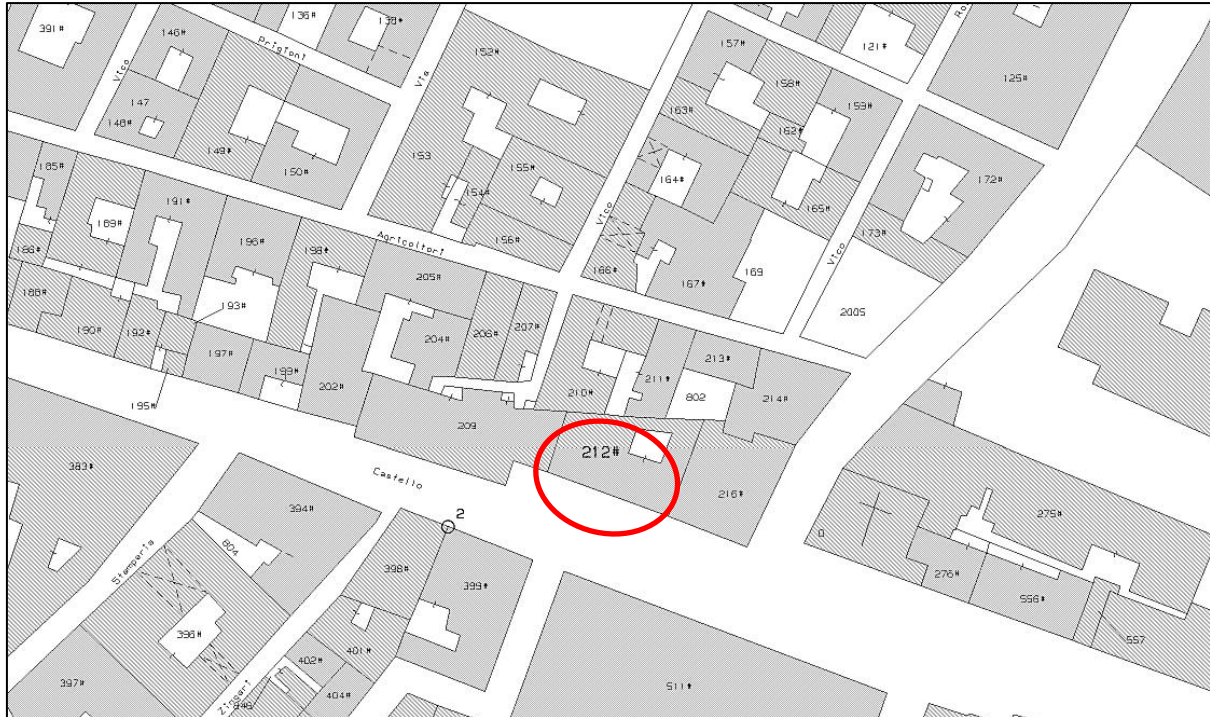
Stralcio estratto di mappa NCT Torre Annunziata Foglio 9, P.Ila 212 (immobile cerchiato in rosso)

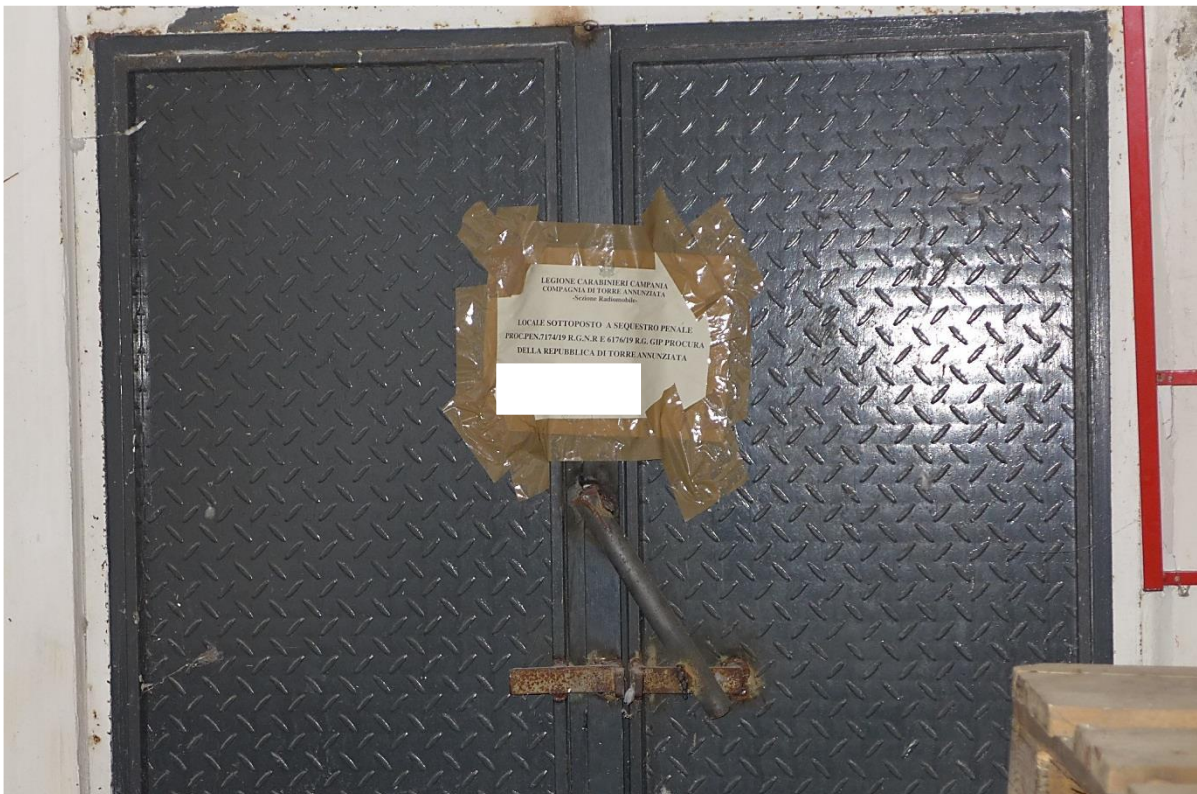
Particolare porta d'ingresso Lotto n. 3 = SUB 4 con sigilli apposti dai Carabinieri e piastra saldata
