Tribunale di Palermo  
Sezione VI Esecuzioni Immobiliari  
R.G. Es. 1/2021  
LOTTO N° 8  
Esperto stimatore: Arch. Carlo Bellavista

**PERIZIA DI STIMA IMMOBILIARE**  
**LOTTO N° 8**

Appartamento sito in Palermo, corso dei Mille civ. 763 piano 2° a dx

Foglio 77, particella 714, subalterno 13, cat. A/2

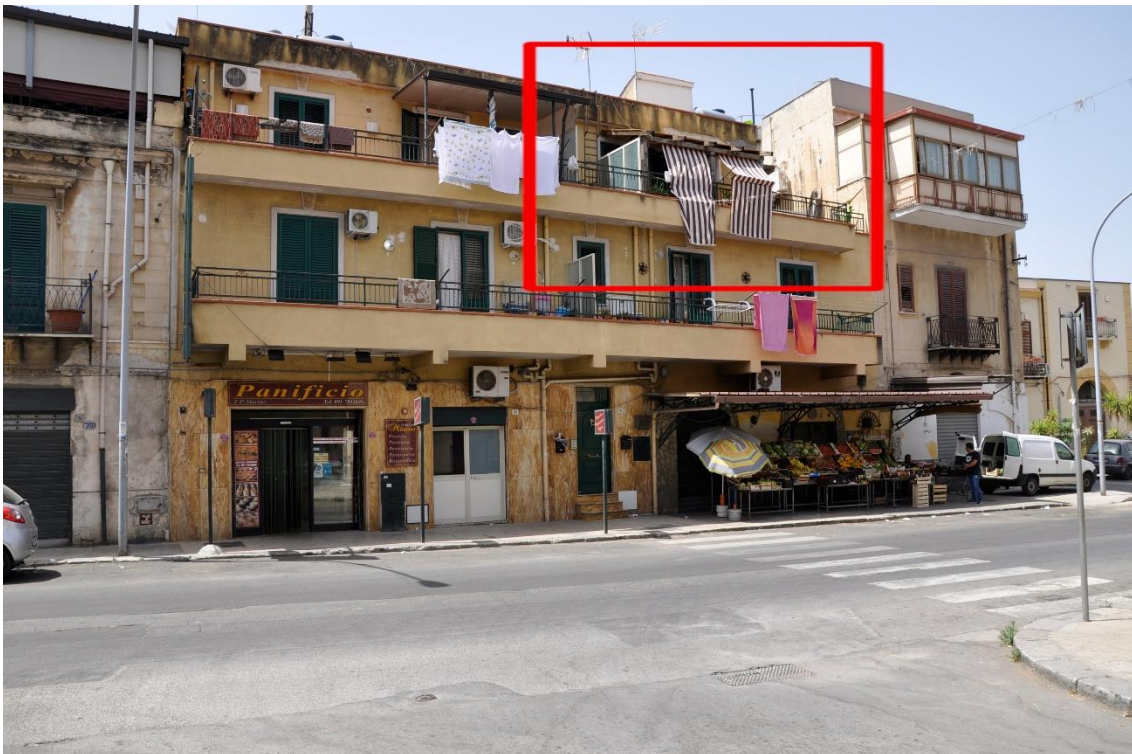
**Caratteristiche strutturali** l'unità immobiliare è ubicata al secondo e ultimo piano di maggiore palazzina a 3 elevazioni fuori terra originariamente realizzata in muratura (piano

terra e primo) e successivamente ampliata con cordoli di rinforzo e strutture portanti intelaiate in c.c.a, solai interpiano misti in ferro, cemento e laterizio, murature diOMPAGNAMENTO e tramezzatura in blocchi di tufo e/o cemento pomice.

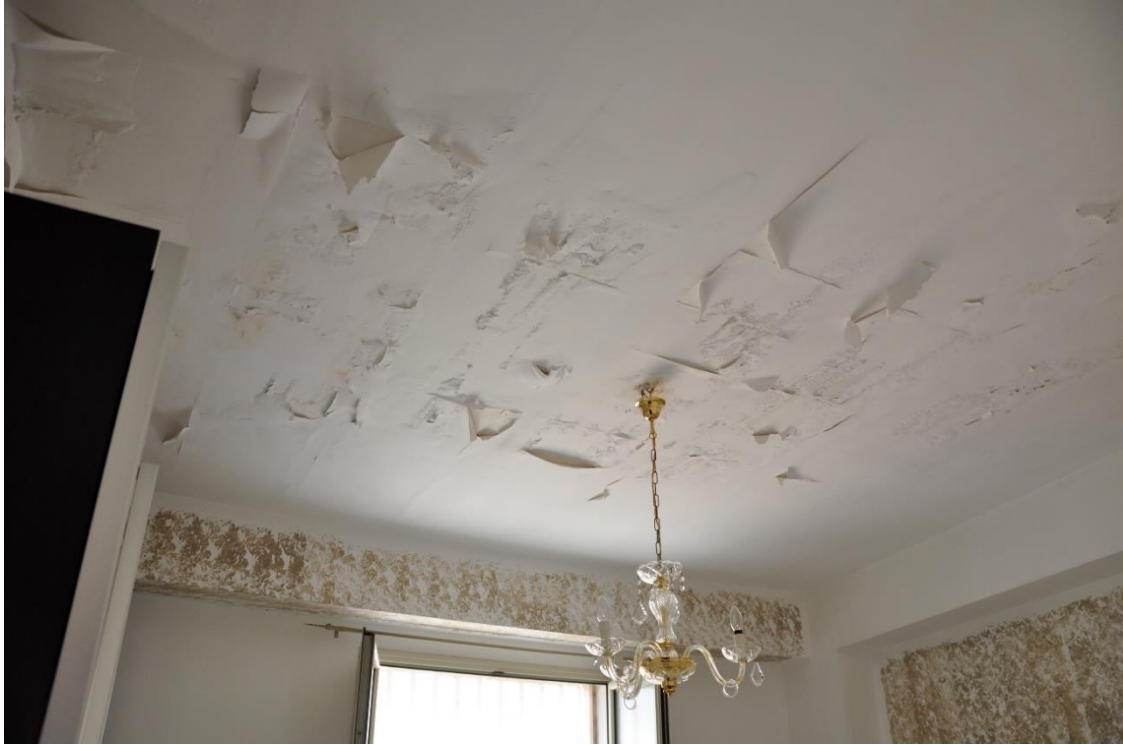
**Condizioni di manutenzione dell'immobile e degli impianti:** le condizioni di manutenzione delle finiture edilizie interne sono mediocri, causa deterioramento delle finiture dell'intradosso dei solai di copertura dei vani soggiorno, letto, ripostiglio, disimpegno

e w.c., derivanti presumibilmente da infiltrazioni d'acqua dalla copertura dell'immobile. Lo

stato di manutenzione delle opere di finitura esterne è mediocre. I costi per l'adeguamento dell'impianto elettrico alle normative vigenti è stimato in €=800,00= circa.
