CONSULENZA TECNICA D'UFFICIO

Relazione estimativa immobili

FALLIMENTO N. 62/2008

SANT'ELENA COSTRUZIONI di *** e ***** S.n.c..**

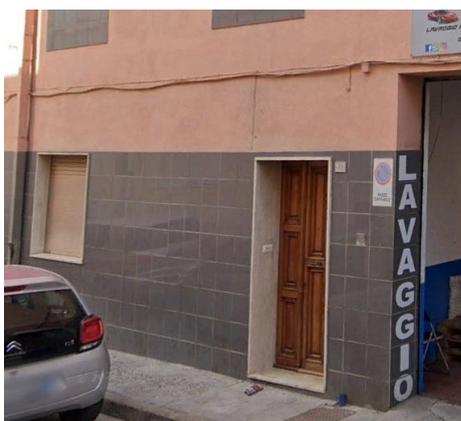
4.1 APPARTAMENTO VIA SCARLATTI 30 – PIANO TERRA

L'appartamento oggetto della presente è situato al piano terra del fabbricato, con accesso indipendente direttamente dalla via Scarlatti civico 30 **(foto da 1 a 17)**.

L'altezza interna degli ambienti è pari a mt. 3,10. Le partizioni interne sono in laterizio forato dello spessore cm. 10,00.

L'appartamento è costituito da un ingresso, dal quale, tramite un disimpegno, si accede ai vari ambienti; soggiorno, cucina abitabile, camera da letto matrimoniale ed un bagno. Dalla cucina si accede ad un cortile esterno di pertinenza esclusiva dell'appartamento.

Complessivamente gli ambienti esaminati al momento del sopralluogo, risultano essere in buono stato conservativo.

Per quanto sopra descritto, per sanare le difformità riscontrate sarà necessario fare le debite verifiche urbanistiche e procedere con un cambio di destinazione d'uso da laboratorio artigianale a civile abitazione ed eventualmente con un accertamento di conformità per "sanare", qualora vi fosse ancora del volume disponibile, il locale lavanderia in cortile, contestualmente saranno sanate anche le variazioni delle partizioni interne. Qualora non sarà possibile effettuare accertamento di conformità per il volume in più del locale lavanderia, si dovrà procedere alla demolizione dello stesso (redigendo apposita pratica edilizia) e successivamente procedere con cambio di destinazione d'uso modificando anche partizioni interne (Mancata SCIA con pagamento di sanzioni amministrative).

Per la regolarizzazione della situazione catastale sarà necessario presentare una variazione catastale, inserendo la nuova planimetria dello stato di rilievo.

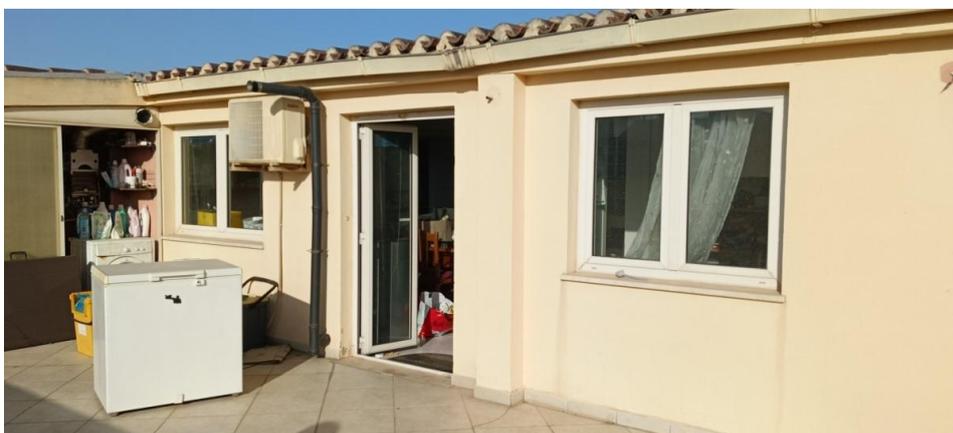
4.2 APPARTAMENTO VIA SCARLATTI 26 - PIANO TERZO

rispetto allo stato dei luoghi. In fase di rilievo sono state rilevate due partizioni interne in vetro mattone non rappresentate nella planimetria. Si segnala inoltre che in planimetria catastale è rappresentata una finestra della camera matrimoniale che di fatto non è presente ed inoltre non risulta rappresentato un locale ripostiglio presente di fatto esistente (**allegato n°8**).

L'appartamento in esame è situato al piano terzo dello stesso fabbricato, ma con accesso tramite scala condominiale dalla via Scarlatti civico 26 (**foto da 18 a 30**).

L'altezza media interna è pari a mt 2.45, mentre il locale bagno ha un'altezza di mt 2,57. Le partizioni interne sono in laterizio forato dello spessore cm. 10,00.

Le difformità riscontrate relative all'altezza degli ambienti interni aventi tutti una misura inferiore a mt. 2,70 per i vani principali, non sono regolarizzabili, per cui l'immobile, nonostante la Concessione in Sanatoria ottenuta come civile abitazione, non possiede i requisiti per essere definita agibile dal punto di vista igienico-sanitario.

Per la regolarizzazione della situazione catastale sarà necessario presentare una variazione, inserendo la nuova planimetria dello stato di rilievo.

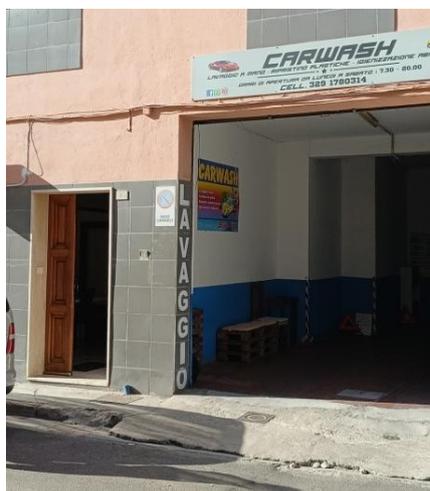
4.3 LOCALE ARTIGIANALE VIA SCARLATTI 28

Il locale artigianale ubicato al piano terra è accessibile direttamente dalla via Scarlatti 28, attualmente ospita un autolavaggio (**foto da 31 a 36**).

Una porzione del locale è annessa all'interno della sagoma dell'intero fabbricato, la restante parte si sviluppa all'esterno del fabbricato. La porzione esterna al fabbricato è dotata di copertura presumibilmente in lastre di cemento amianto, da verificare con ditta specializzata ed alcune lastre ondulate curve in vetroresina che permettono un'illuminazione naturale del locale; sono presenti, inoltre, due ampie finestrate fissi con vetro singolo e telaio in ferro. Si accede direttamente dalla Via Scarlatti, civico 28 per mezzo di un ampio ingresso carrabile dotato di serranda avvolgibile motorizzata in acciaio zincato.

Il pavimento rivestito con mattonelle in Klinker, presenta in diversi punti fenomeni di distacco. L'immobile è dotato di impianto elettrico a vista entro canalette in PVC e impianto idrico-sanitario, per entrambi gli impianti non vi è la dichiarazione di conformità o di rispondenza per il tipo di attività svolta.

Gli ambienti esaminati al momento del sopralluogo necessitano di una manutenzione ordinaria e straordinaria, per adeguamento impiantistico e la messa in sicurezza della copertura presumibilmente in cemento amianto.

Le difformità riscontrate sono regolarizzabili attraverso una Pratica edilizia di sanatoria con pagamento di sanzioni amministrative.

Per la regolarizzazione della situazione catastale sarà necessario presentare una variazione, inserendo la nuova planimetria dello stato di rilievo.
