RELAZIONE DI CONSULENZA TECNICA

RELAZIONE DI CONSULENZA TECNICA D'UFFICIO
Procedura di esecuzione immobiliare N°442/21
Promossa da:
Amco Asset Management Company/ OMISSIS
Sez. Civile III- Esecuzioni immobiliari
Tribunale di Napoli Nord G.E Dott. Lojodice Margherita

Lotto unico piena proprietà dell'immobile sito in Villaricca (Na) Via Bologna 57, piano terzo int. 7, identificato al NCEU fg.5 part 108 sub 236.

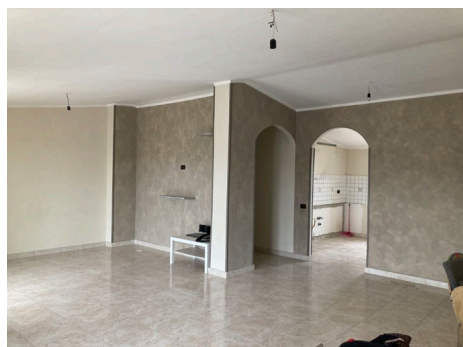
Il cespite staggito è sito al piano terzo porta a destra del ballatoio, si sviluppa su due fronti: est ed ovest, tipologia dell'appartamento: mansarda, altezza media m. 2,60. È costituito da ingresso living, cucina, corridoio, due camere da letto, cucina, bagno, ripostiglio, due balconi (uno sul lato ovest l'altro sul lato est), costituiti da muretto e ringhiera. Tutti gli ambienti prendono luce da porte finestre.

Le pareti delle camere sono tinteggiate, pavimenti in piastrelle di ceramica nel bagno e in cucina, infissi interni in legno, esterni in pvc.

Nell'appartamento sono stati eseguiti lavori di ristrutturazione per una diversa distribuzione degli spazi interni e precisamente: è stato creato il salone living demolendo due tramezzi e accorpendo l'ingresso e due camere, è stato eliminato un bagno e tamponata la finestra a vantaggio di un bagno più grande. I suddetti lavori sono stati eseguiti in assenza di autorizzazioni comunali.

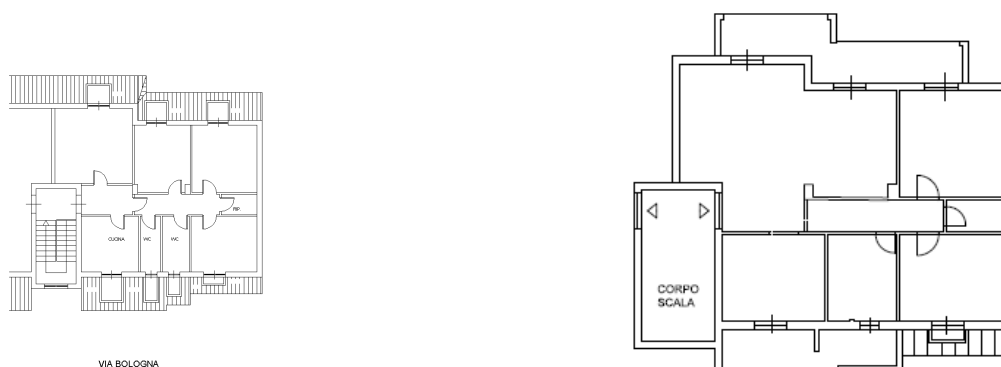
La planimetria attuale dell'immobile non è conforme alla planimetria catastale (cfr grafico planimetrico All.n. 11).

Come si può notare dal grafico planimetrico trattasi di una variazione sostanziale: una diversa distribuzione degli spazi interni, variazione dei balconi a sporto, trasformati in un'unica balconata, sia sul

lato ovest che sul lato est, per tale difformità è stata richiesto ed ottenuto il permesso di costruire ma l'intervento è stato realizzato in difformità al permesso di costruire.

- 1) aggiornamento dell'identificativo catastale terreni, con la presentazione di una pratica Docfa presso l'agenzia delle Entrate, previo aggiornamento della planimetria catastale;
- 2) aggiornamento della planimetria catastale, con la presentazione di una pratica Docfa presso l'agenzia delle Entrate.

Allo stato visto che, la diversa distribuzione degli spazi interni ha comportato anche una variazione dei prospetti, visto la difformità della costruzione dei balconi al permesso di costruire, non è possibile procedere all'aggiornamento planimetrico e di conseguenza alla variazione dell'identificativo catastale.
