TRIBUNALE DI LAGONEGRO (PZ)

ESECUZIONE IMMOBILIARE n. 10/2016 R.G.E.

PERIZIA DI STIMA
INTEGRATA E CORRETTA

Dott. Arch. Daniela Calvanese

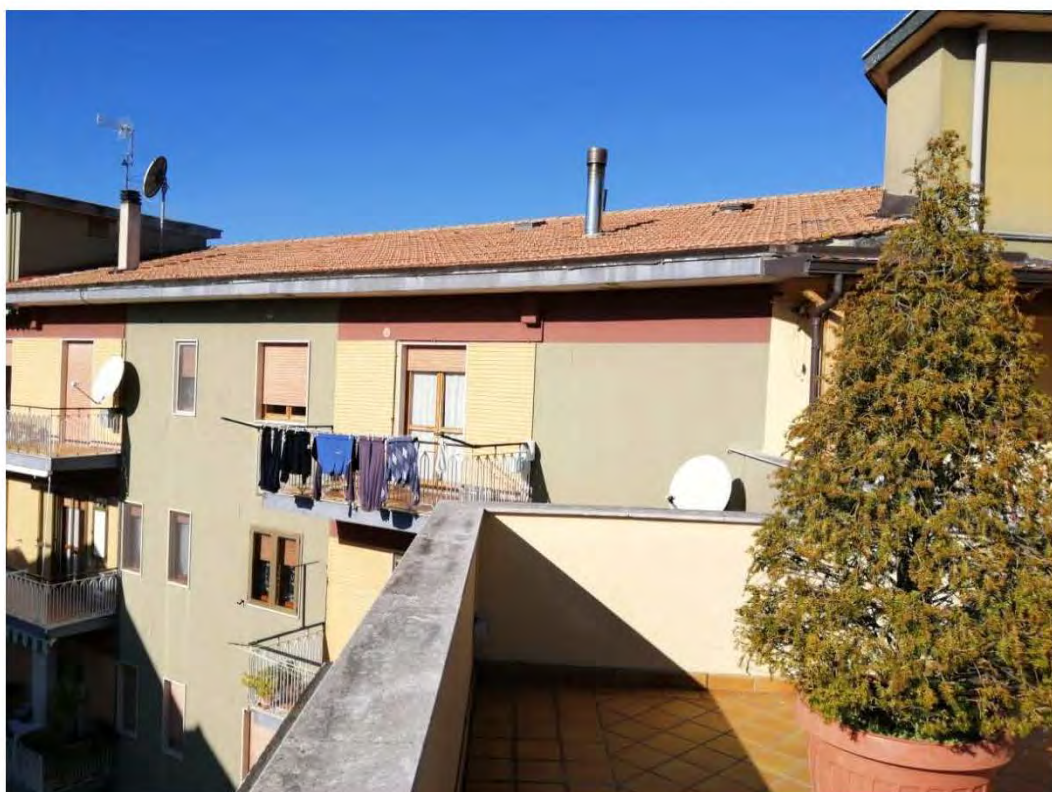
Foto n. 2 – prospetto sud appartamento

Lo stato di manutenzione degli immobili è buono. Si segnalano modesti distacchi di intonaco e tinteggiatura sull'intradosso delle pensiline di copertura dei balconi.

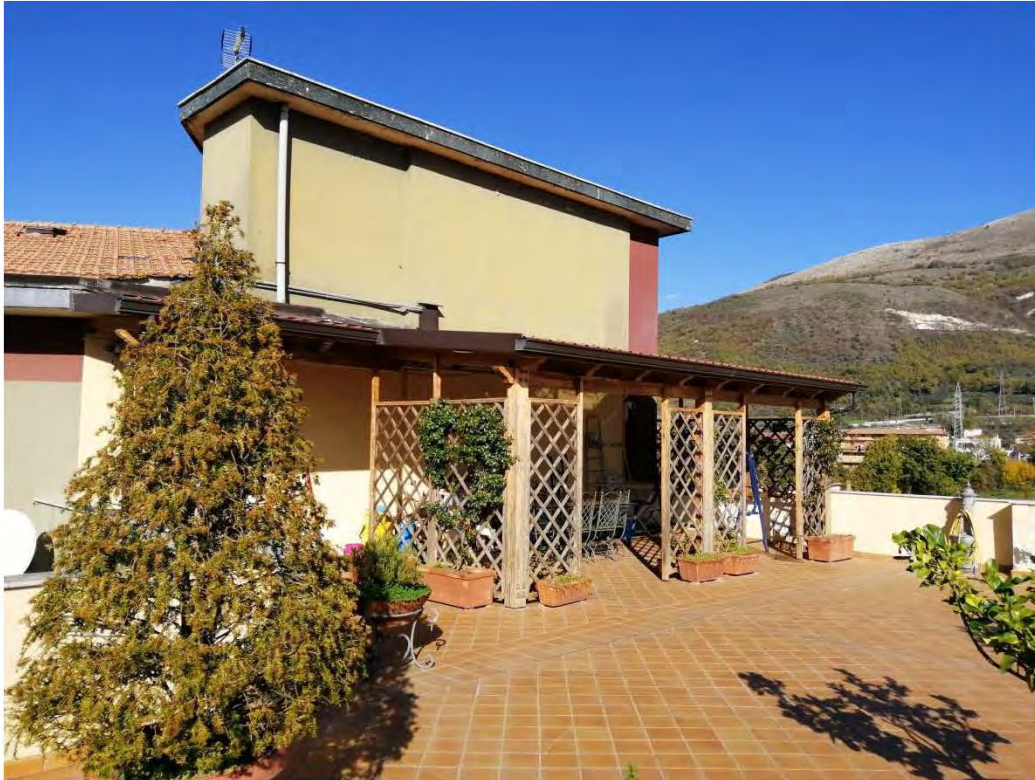
Foto n. 3 – terrazza e prospetto sud est dell'appartamento

È composto dall'ingresso, dal salone, dal soggiorno, dalla cucina con balcone, da tre camere da letto, da due bagni e dalla terrazza con tettoia in legno. Sul lato nord dell'appartamento si sviluppa un ampio balcone.

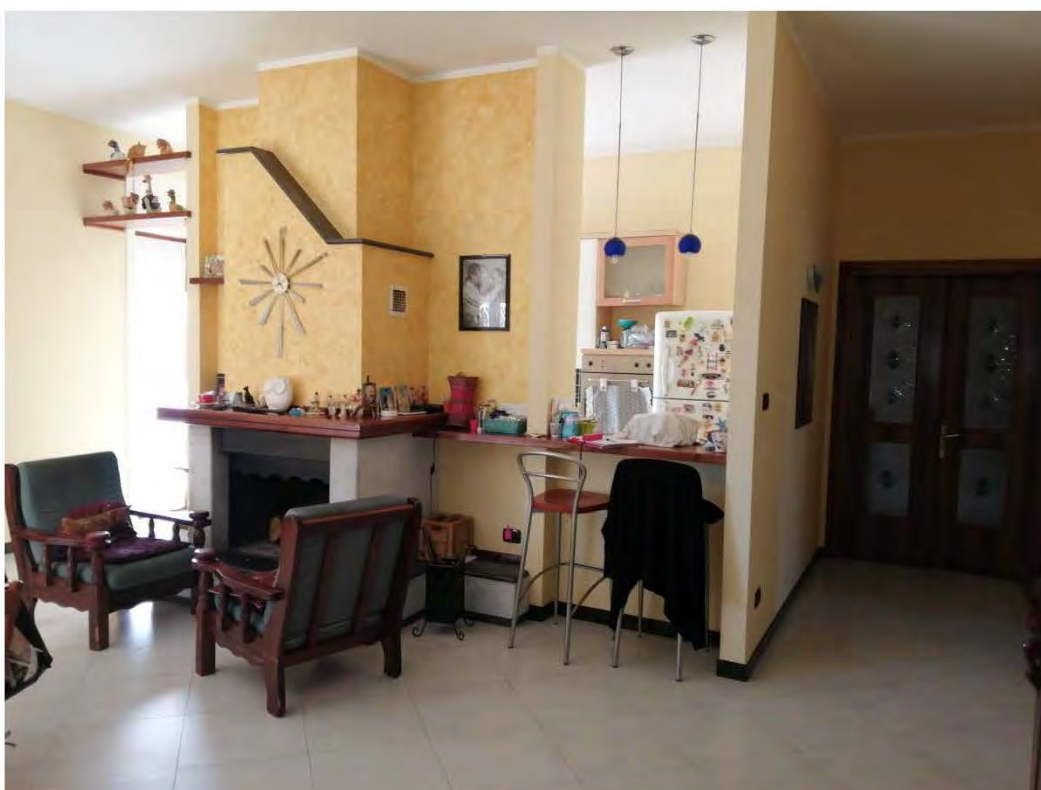
Foto n. 6 – soggiorno/pranzo

Il riscaldamento è del tipo autonomo con caldaia a gas e il caminetto a legna divide il soggiorno dalla cucina.

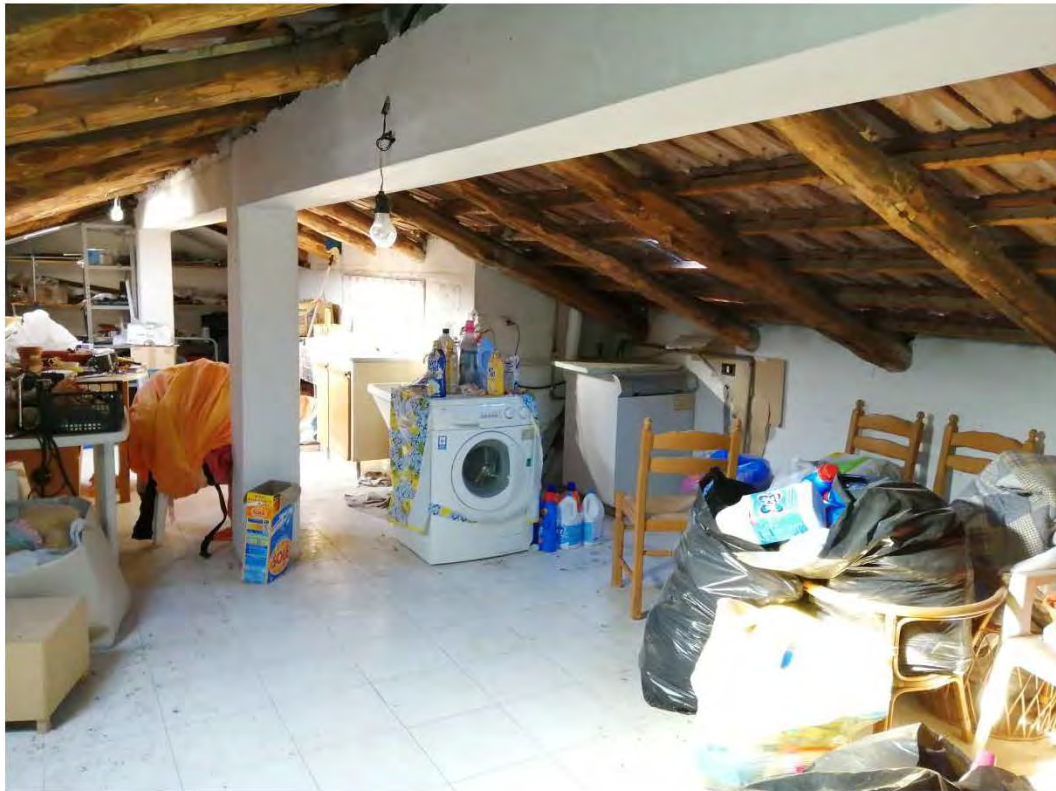
Foto n. 10 – soffitta

La soffitta, accessibile dalla scala condominiale, è pavimentata ed utilizzata a deposito.

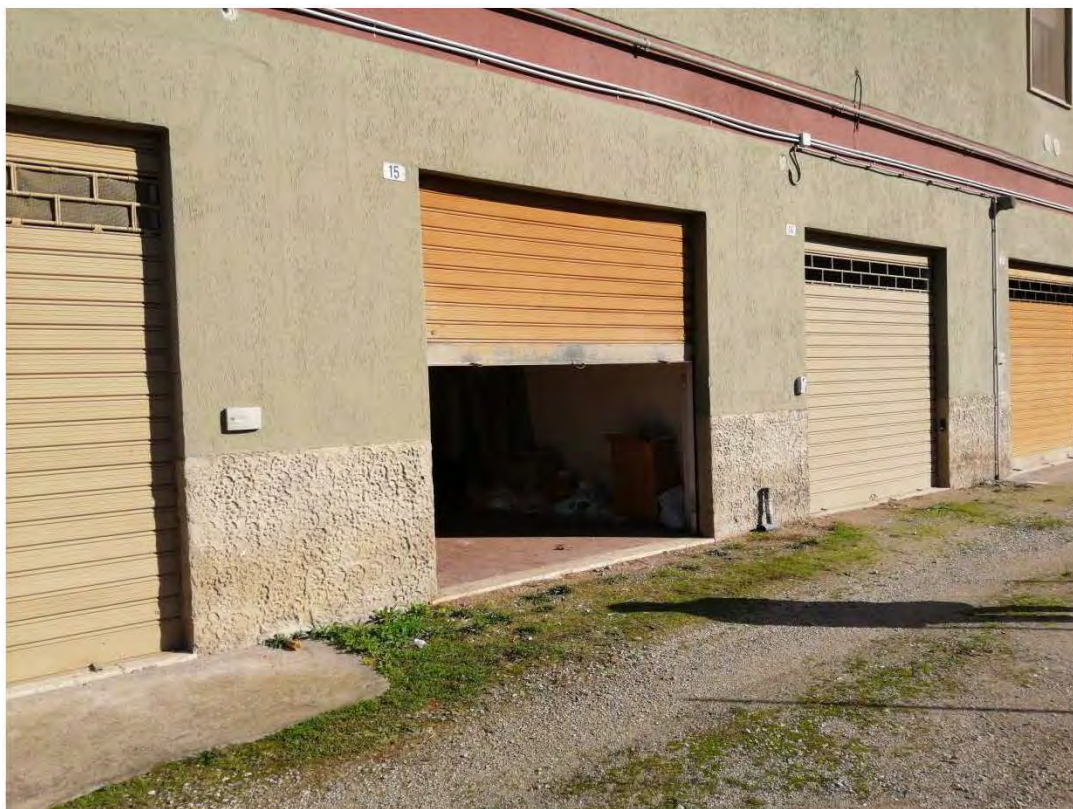
Foto n. 11 – autorimessa

Il garage è situato al piano seminterrato e vi si accede dalla quinta porta a sinistra della corsia esterna condominiale. La superficie è di m² 25,00 e l'altezza interna è di m 3,60.
