Tribunale di Matera
PROCEDURA DI ESECUZIONE IMMOBILIARE

N° Gen. Rep. 109/2017
data udienza ex art. 569 c.p.c.:

RAPPORTO DI VALUTAZIONE
Lotti 001 - Fabbricati
002 - Terreno agricolo

Beni in Calciano (MT)
Località/Frazione Contrada Sant' Agata

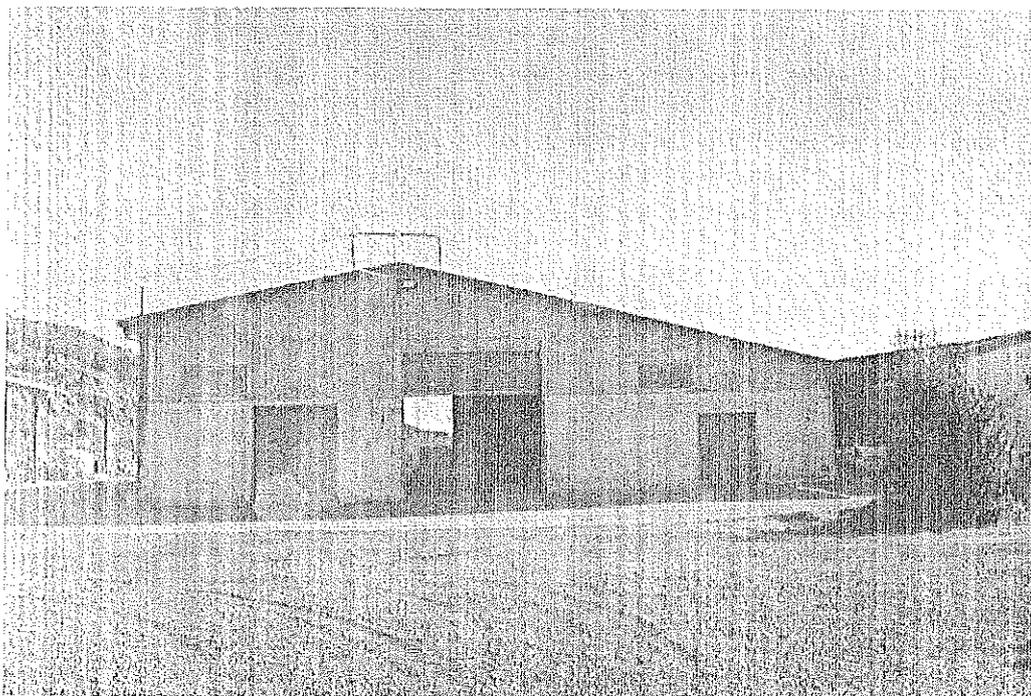
Foto n.2 – fronte principale stalla bovini-deposito

Alla Stalla per Bovini si accede dal fronte principale (Cfr. Allegato 11 - Foto n.1) mediante tre aperture dotate di saracinesca metallica motorizzata (Cfr. Allegato 11 - Foto n.2). Entrando si accede nell'ambiente Deposito 1 (Cfr. Allegato 11 - Foto n. 3-4-5), di superficie utile pari a circa 261mq e dotato di aperture finestrate sul lato Nord e sul lato Sud; da detto ambiente mediante un'apertura centrale (Cfr. Allegato 11 - Foto n.6) si perviene alla corsia di alimentazione della stalla (Cfr. Allegato 11 - Foto n.7) di superficie utile pari a circa 95,23 mq. La predetta corsia di alimentazione separa la zona per la stabulazione libera dei bovini (Cfr. Allegato 11 - Foto n.8) di superficie utile pari a circa 105,93mq, dalla zona con cuccette per i bovini (Cfr. Allegato 11 - Foto n. 9-10) di superficie utile pari a circa 224,01mq. La stalla è realizzata con struttura in acciaio e tamponature realizzate in laterizio e intonaco fino ad un'altezza di circa tre metri. Nell'ambiente deposito 1 in prosecuzione delle tamponature le pareti laterali sono chiuse con pannelli termoisolanti e finestroni (Cfr. Allegato 11 - Foto n. 13-15-16), mentre nella zona delle cuccette e della stabulazione libera le pareti non raggiungono la copertura (Cfr. Allegato 11 - Foto n. 14-17). Il tetto della Stalla è a doppia falda, realizzato con struttura in acciaio e pannelli termoisolanti (Cfr. Allegato 11 - Foto n.18), e presenta un'altezza max al colmo pari a circa 7,10 m. La pavimentazione della stalla è realizzata in battuto di cemento. La stalla è dotata di impianto elettrico con canalina a vista.

Condizioni generali dell'immobile: Le condizioni generali degli immobili sono buone, non presentando segni di ammaloramenti della struttura o altri segni di degrado.

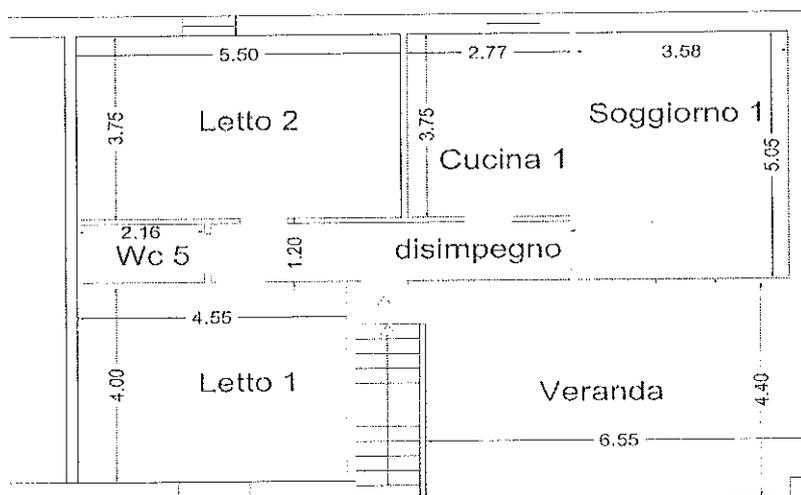
Piano primo

1. **Abitazione di tipo economico, censita in catasto fabbricati con la particella 130 sub 2**, posta al piano primo a destra del fronte principale del fabbricato (Cfr. Allegato 11 - Foto n. 82). La predetta abitazione consta di tre vani, una cucina, un bagno ed una veranda come raffigurato nell'allegata Tavola 7 (Cfr. Allegato 21). A detta abitazione si accede dal lato destro del fronte principale del fabbricato (Cfr. Allegato 11 - Foto n. 83) mediante una scala costituita da un'unica rampa (Cfr. Allegato 11 - Foto n. 84) alla cui sommità vi è, in dx una veranda (Cfr. Allegato 11 - Foto n. 85-97), di superficie utile pari a circa 28,82 mq, e di fronte la porta di accesso all'abitazione. All'entrata dell'abitazione vi è un disimpegno (Cfr. Allegato 11 - Foto n. 86-87) delle dimensioni di circa 1,20m x 6,10m dal quale si accede a tutti gli ambienti della casa. A Nord-Est dell'abitazione vi è l'ambiente Soggiorno 1 (Cfr. Allegato 11 - Foto n. 88-89), di superficie utile pari a 18,07mq, dotato di apertura finestrata con affaccio sulla veranda; a Nord vi è l'ambiente Cucina 1 (Cfr. Allegato 11 - Foto n. 90-91), di superficie utile pari a circa 10,38mq, dotato di apertura finestrata sulla parete Nord (Cfr. Allegato 11 - Foto n. 98); a Sud-Ovest vi è l'ambiente Letto 1 (Cfr. Allegato 11 - Foto n. 92-93), di superficie utile pari a circa 18,20 mq, dotato di apertura finestrata sulla parete Sud; a Nord-Ovest vi è l'ambiente Letto 2 (Cfr. Allegato 11 - Foto n. 94-95), di superficie utile pari a circa 20,62 mq, dotato di apertura finestrata sulla parete Nord; ed a Ovest dell'abitazione vi è l'ambiente Bagno (Cfr. Allegato 11 - Foto n. 96) di superficie utile pari a circa 2,60 mq. L'appartamento è dotato di impianto elettrico e idrico-sanitario, oltre che di impianto di riscaldamento. La pavimentazione è realizzata in parquet in tutti gli ambienti ad eccezione della cucina dove è realizzata in piastrelle di marmetto e nel bagno dove è realizzata in piastrelle di ceramica. Gli infissi interni sono realizzati in legno tamburato, mentre gli infissi esterni sono realizzati in PVC.

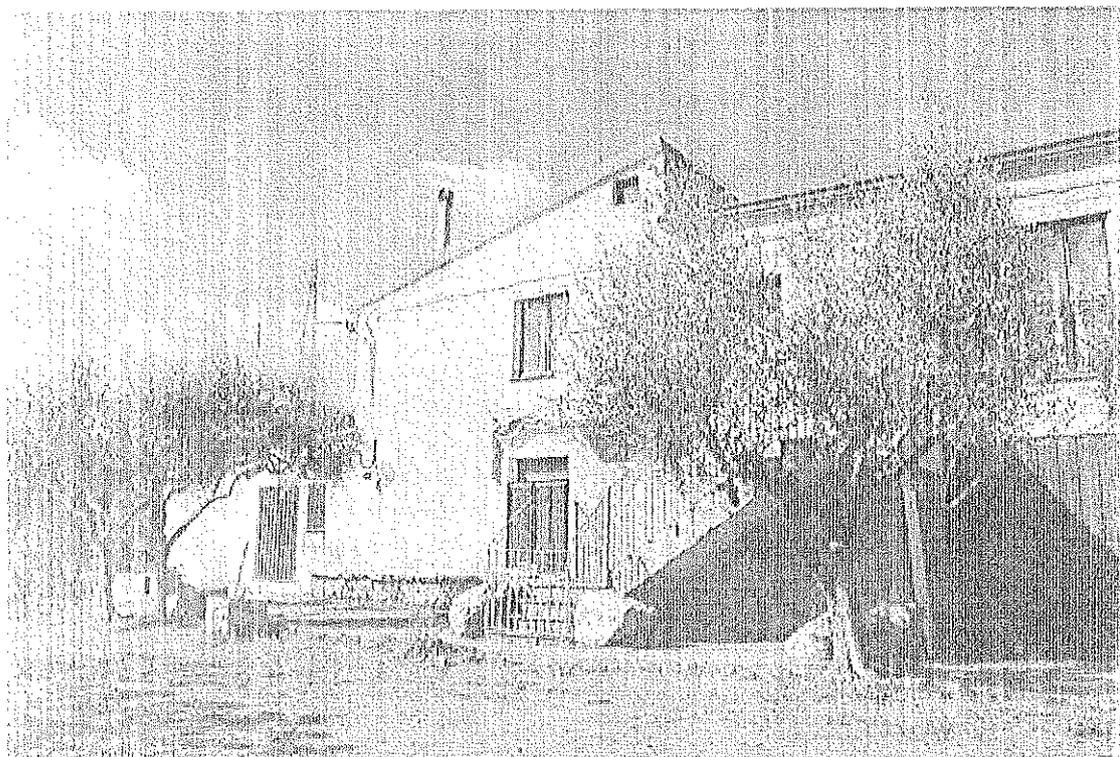
foto n.100 - Abitazione posta al primo piano a sinistra del fronte principale del fabbricato e allibrata con la P.lla 130 sub 3
Sottostanti alloggio per operai e Deposito 9 posti al piano terra ed allibrati con la P.lla 130 sub 4
