## **C\_ EPOCA DI COSTRUZIONE**

## **D\_ CARATTERISTICHE DELL'EDIFICIO E SUA POSIZIONE**

## E\_ SOPRALLUOGHI EFFETTUATI

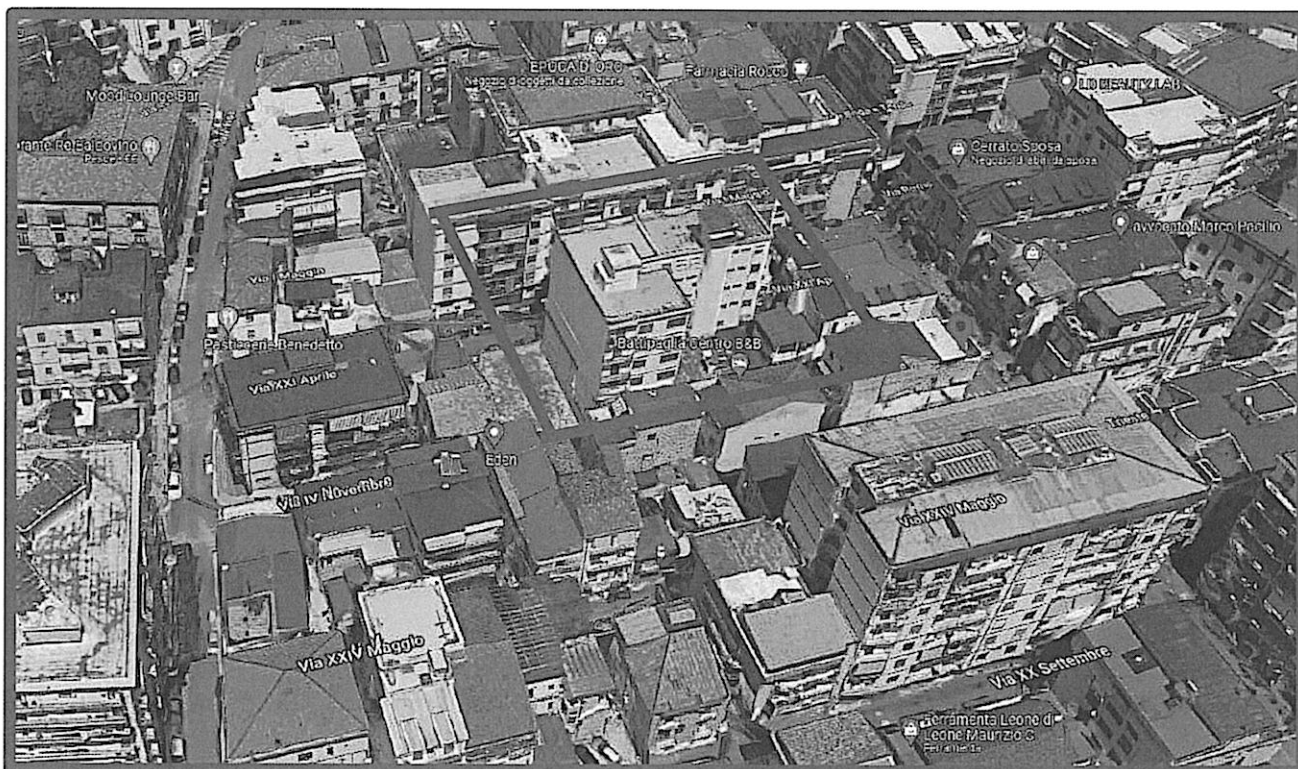
L'edificio di cui l'immobile fa parte è situato in via IV Novembre con ingresso condominiale dal civico n.14.

E' un edificio di tipo condominiale che si sviluppa per complessivi 6 piani fuori terra di cui il piano terra ad uso depositi e/o locali commerciali ed i piani dal 1° al 5° destinati ad abitazione.

I piani sono serviti da un vano scala con ascensore, la struttura portante è in c.a., la copertura è a lastrico solare.

Le condizioni di conservazione dell'edificio sono modeste e risalgono pressoché all'epoca di costruzione.
