TRIBUNALE DI FERMO

PERIZIA DI STIMA DI BENI IMMOBILI

R.G.E. N. 47/2019

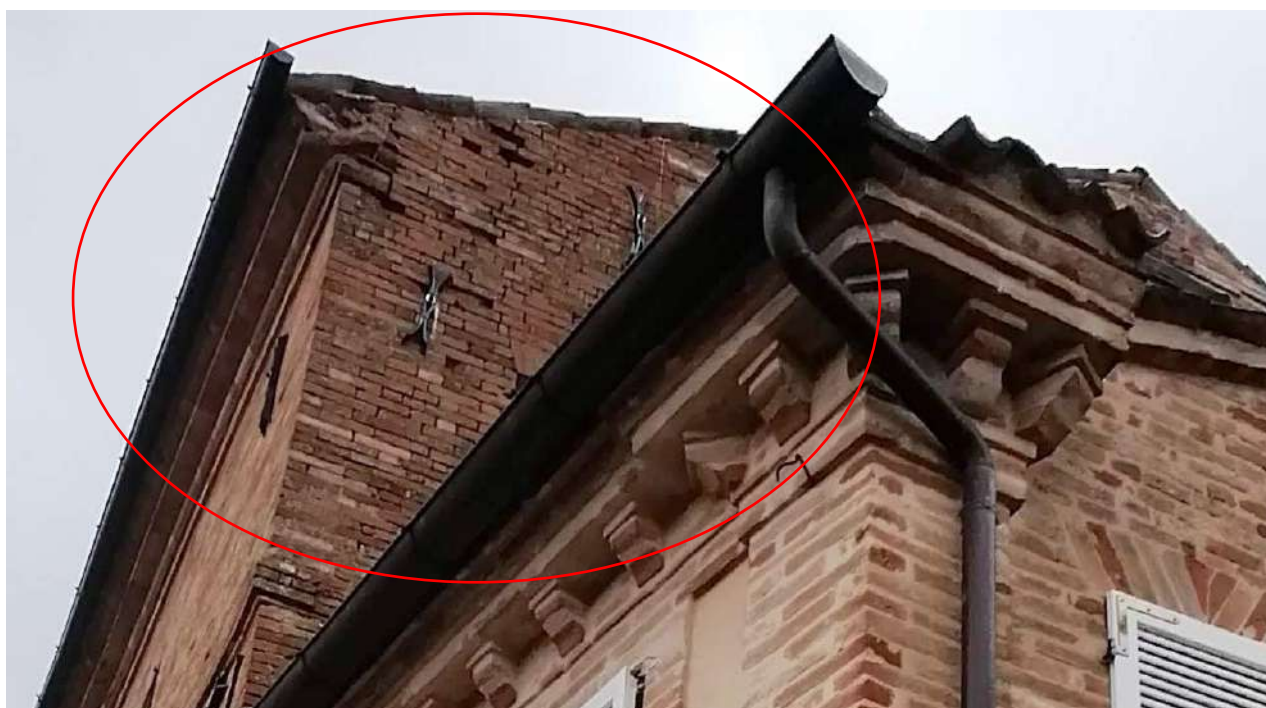
Ad oggi, visionato l'immobile, è possibile notare che per il "Palazzo Sarantaris" dichiarato inagibile, è stata eseguita una messa in sicurezza ma che la stessa sembrerebbe non essere sufficiente in quanto, nella foto che viene allegata, si può notare che all'angolo della linea di gronda della muratura in adiacenza sono presenti notevoli lesioni e mancanza di mattoni che potrebbero pregiudicare la stabilità dello stesso senza un'adeguata protezione e/o rinforzo, gravando sull'edificio oggetto di stima.
