TRIBUNALE DI PALERMO

ESECUZIONE IMMOBILIARE 133/2017

RELAZIONE DI CONSULENZA TECNICA D'UFFICIO

LOTTO UNICO

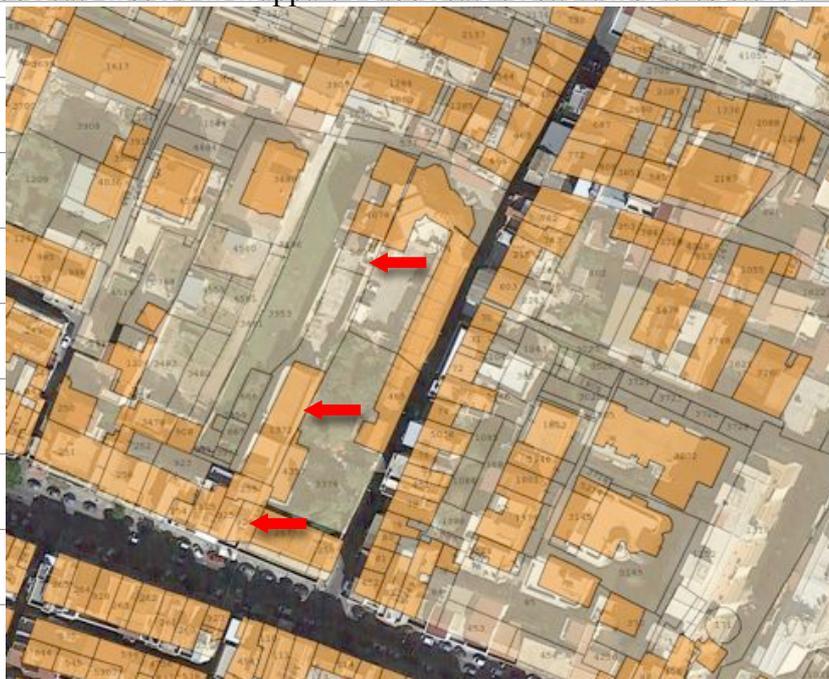
La sovrapposizione tra foto satellitare ed estratto di mappa catastale per la corretta individuazione del bene ha evidenziato che il fabbricato di cui fa parte l'immobile non è correttamente inserito in mappa: la particella 926 del foglio 4 infatti rappresenta soltanto una porzione del bene oggetto di pignoramento, il quale si estende anche alla particella 1372 del foglio 2 del catasto terreni. Tra le due suddette particelle è presente la particella 255 del foglio 4, non di proprietà dell'esecutato e non più esistente. L'individuazione della sala cinematografica nella particella 1372 del catasto terreni, che comprende sia un fabbricato urbano in fase di accertamento (come riportato nella visura catastale) sia il terreno circostante, confinante con la particella 563, anch'essa pignorata, è evidente nel titolo di proprietà, antecedente a quello dell'attuale debitore.

Nella planimetria sottostante si evidenzia la sovrapposizione tra estratto di mappa catastale e foto satellitare da cui si evince la mancata corrispondenza tra i fabbricati inseriti in mappa e i fabbricati effettivamente esistenti:

Pertanto al fine di procedere alla vendita, per una corretta individuazione dei beni, la particella 1372 del foglio 2 del catasto terreni andrebbe riportata al catasto fabbricati, unificandola con la particella 926 del foglio 4, graffata poi con la particella 563 del foglio 2. Tale operazione può essere eseguita tramite

una nuova pratica di Tipo Mappale al catasto terreni del Comune di Villabate, in seguito all'esecuzione di un rilievo topografico del fabbricato.

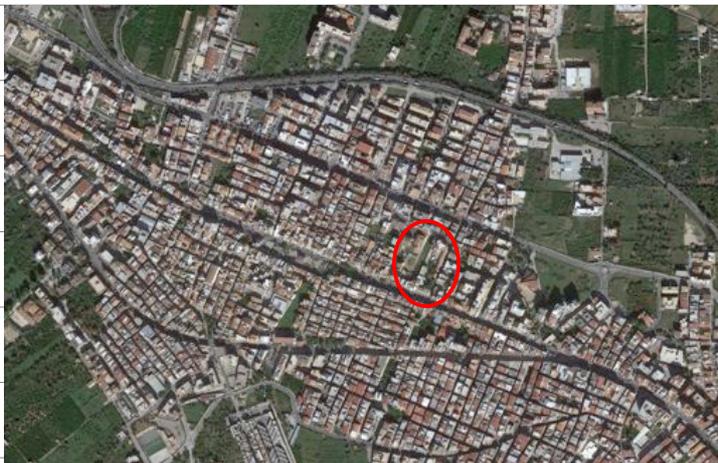
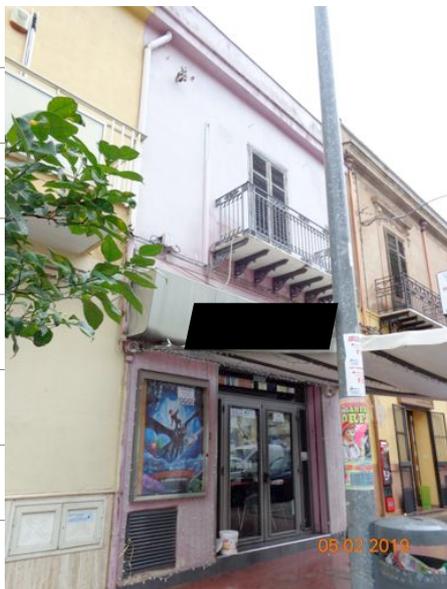
Nel complesso il fabbricato, di cui fa parte l'immobile, è in discrete condizioni

generali soprattutto esterne, avendo necessità di opere di manutenzione ordinaria dei prospetti e probabilmente delle coperture.

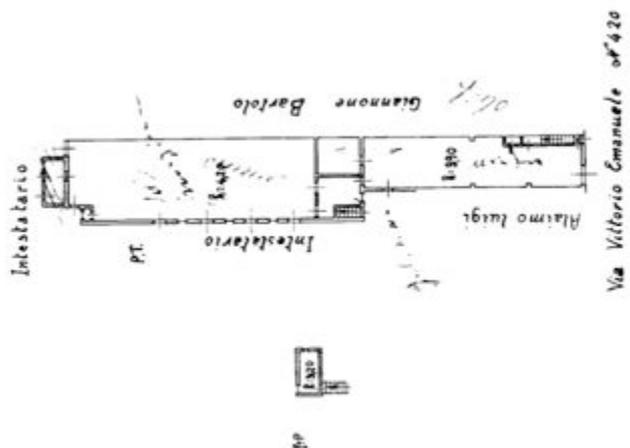
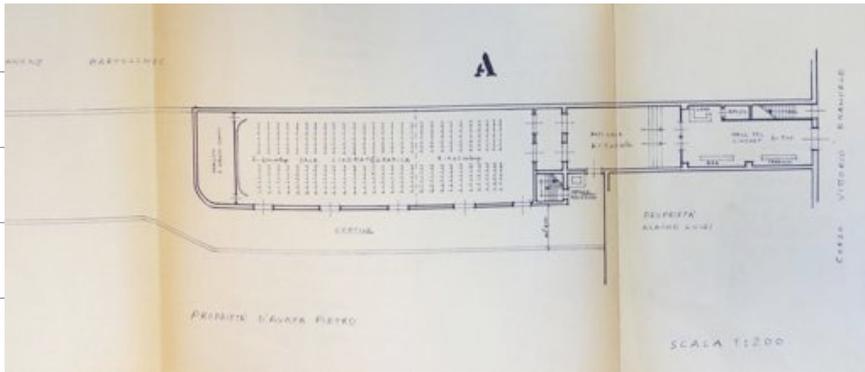
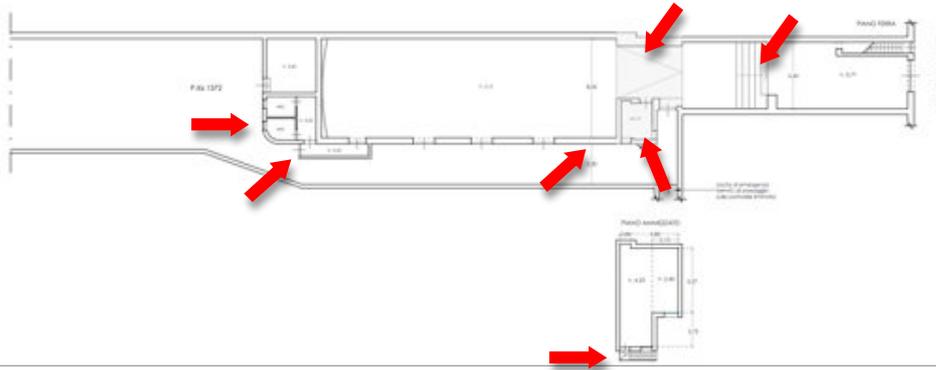
Si rappresenta che, in difformità a quanto rappresentato nella planimetria catastale rinvenuta, addirittura risalente all'impianto e quindi a data antecedente il 1942, nonché nella planimetria rinvenuta presso l'Ufficio tecnico del Comune di Villabate, che rappresenta lo stato di fatto dell'immobile alla data del 1968,

sono state eseguite delle modifiche interne, modifiche dei prospetti laterali e l'aggiunta di un piccolo corpo esterno, costituente il disimpegno dei servizi igienici, e della scala metallica di accesso al piano ammezzato/primo.

Si allega il confronto tra planimetria catastale d'impianto, risalente al 1940, planimetria rinvenuta risalente al 1968 e planimetria dello stato di fatto con evidenziate le difformità riscontrate:

Al fine di valutare le opere in difformità e la possibilità di sanatoria, come concordato con l'ufficio tecnico comunale, si terrà conto dell'ultima planimetria ufficiale agli atti, ossia quella del 1968.

Pertanto i costi per la sanatoria di tali difformità verranno calcolati nel prosieguo e sottratti al valore di mercato.

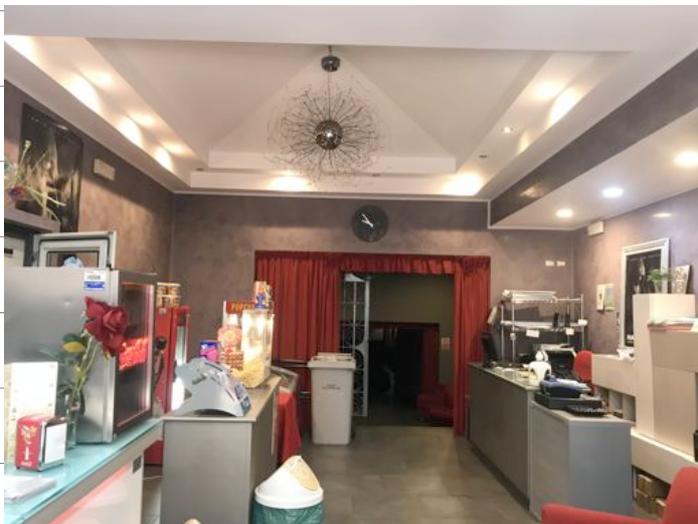
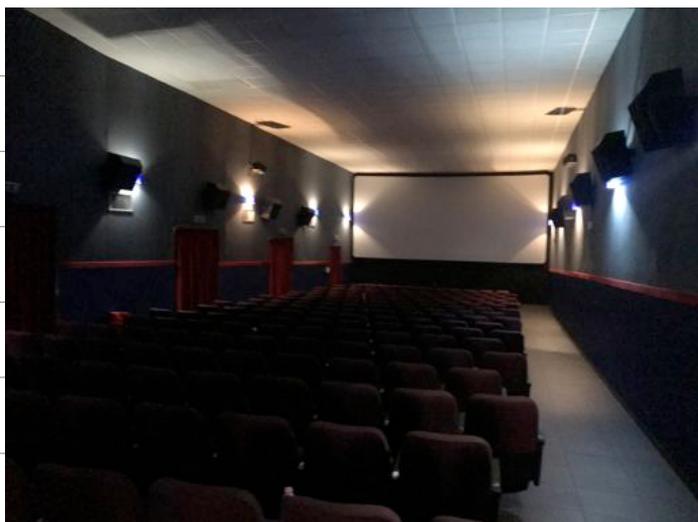
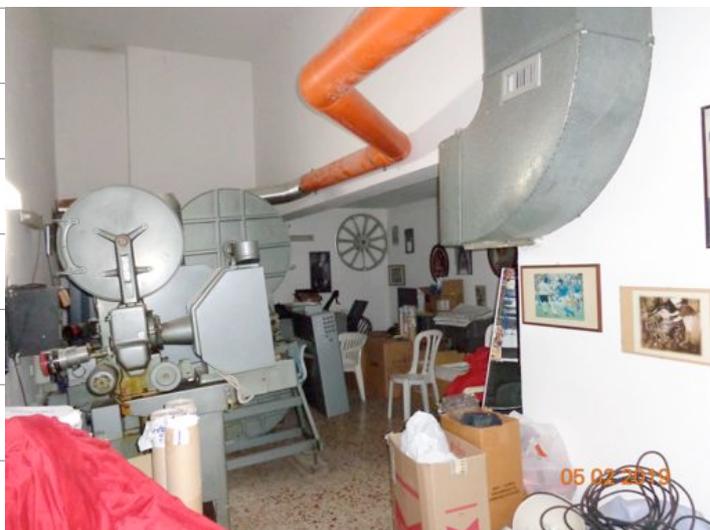
Nel complesso l'immobile è in buone condizioni generali, se non per qualche segno di infiltrazione d'acqua proveniente dalla proprietà adiacente. La pavimentazione per tutti gli ambienti, inclusi i servizi igienici, è in grès porcellanato di buona qualità, ad eccezione della cabina di proiezione, in cui è presente ancora l'antica pavimentazione in graniglia di cemento e marmo.

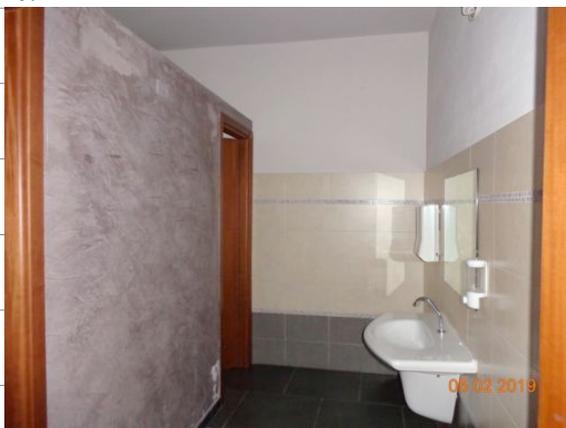
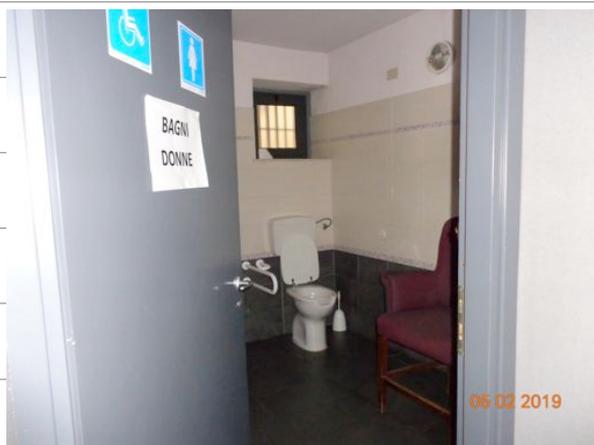
L'anti-wc e i servizi igienici hanno inoltre rivestimento alle pareti con piastrelle di ceramica per un'altezza di circa 2,00 mt; l'impianto idrico è a norma ed è del tipo a collettore.

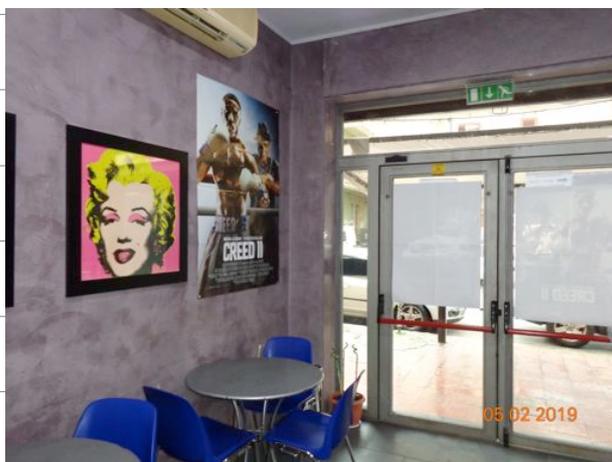
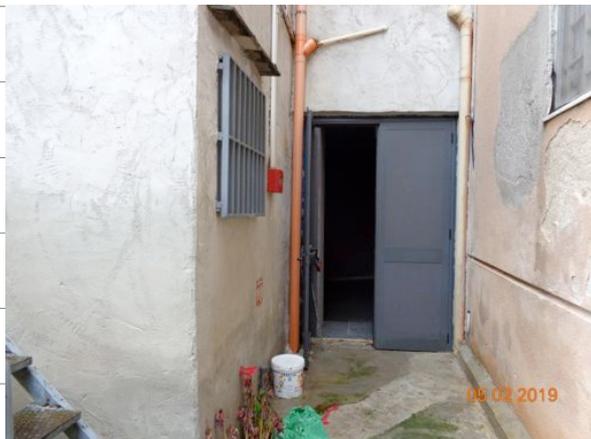
Gli infissi interni sono in legno; mentre gli infissi esterni sono in alluminio, le uscite di sicurezza del tipo REI e la porta d'ingresso principale con vetro blindato. Tutte le vie di fuga sono fornite di maniglioni di sicurezza come previsto dalla norma.

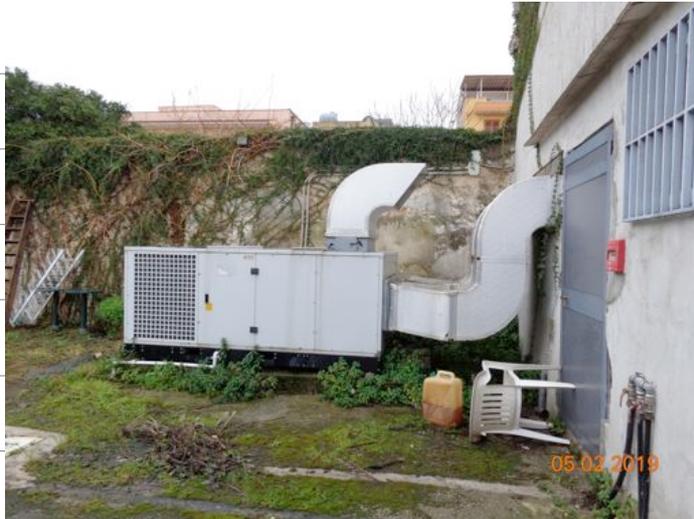
Per quanto riguarda gli impianti, l'immobile è dotato, oltre che d'impianto idrico come detto a norma, di impianto elettrico anch'esso a norma e dotato di propria dichiarazione di conformità. Da un punto di vista della climatizzazione, è presente un climatizzatore all'ingresso con pompa di calore indipendente, mentre la sala è climatizzata da impianto centralizzato canalizzato con unità esterna posta sul retro dell'immobile:

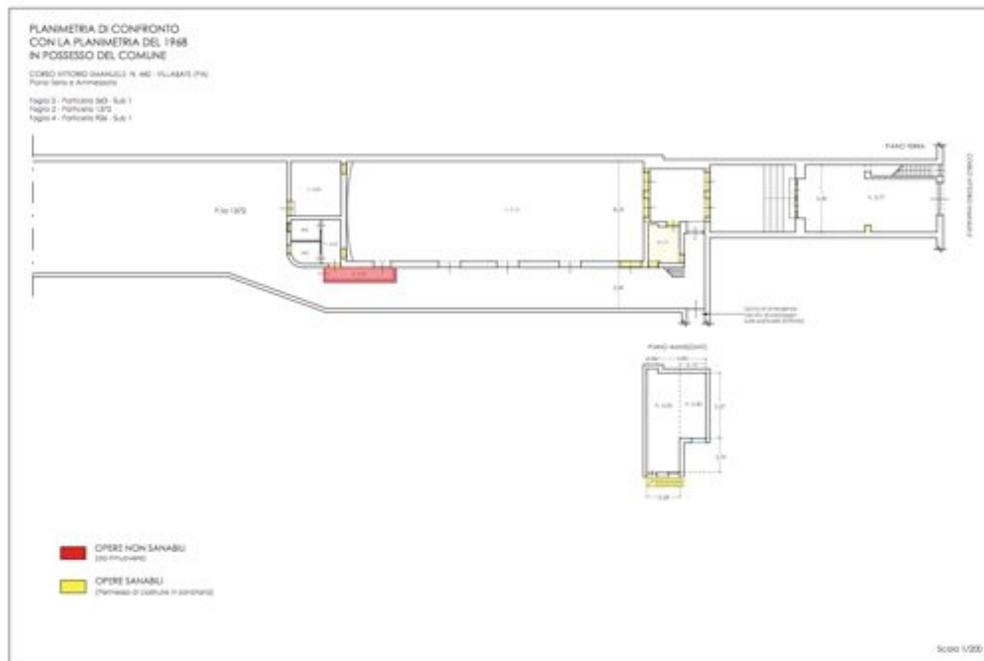
Pertanto, al fine di valutare le opere in difformità da considerare per un'eventuale sanatoria, si farà riferimento a quest'ultima planimetria "ufficiale" reperita presso l'Ufficio Tecnico. Rispetto a quest'ultima le opere eseguite riguardano una diversa distribuzione interna dei servizi igienici, l'eliminazione di pareti, forse portanti, tra l'ingresso e la sala principale, alcune modifiche ai prospetti laterale e posteriore, l'inserimento di una scala esterna autoportante per l'accesso alla sala di proiezione nonché la realizzazione di un piccolo vano in ampliamento utilizzato come corridoio di disimpegno verso i servizi igienici maschili. Ad eccezione di quest'ultimo ampliamento, che è edificato al distanza inferiore a 3,00 mt dal confine e quindi non sanabile, per cui verranno computati i costi per la rimozione, il resto delle opere (interne e modifiche dei prospetti) è sanabile tramite pratica di accertamento di conformità, ai sensi dell'art. 14 della L.R. 16/16, che prevede l'ottenimento di un Permesso di Costruire in Sanatoria previo il saldo di una sanzione pari al doppio degli oneri concessori. A seguito della sanatoria delle opere difformi sarà necessario de-

Si allega la planimetria sottostante con indicazione delle opere sanabili o meno (planimetria non in scala).

I costi relativi alla regolarizzazione dell'immobile sono così computabili:

- Spese tecniche per la redazione della pratica di Permesso di Costruire in Sanatoria	€ 3.000,00
- Spese tecniche per la redazione della Segnalazione Certificata di Agibilità	€ 1.000,00
- Redazione Attestato di Prestazione Energetica	€ 250,00
- Diritti di istruttoria per P.D.C.S. e S.C.A.	€ 525,00
- Sanzione per P.D.C.S. (si computa il 20% del computo metrico estimativo relativo alle opere realizzate, computate in € 12.000,00)	€ 2.400,00
- Rimozione porzione in ampliamento non sanabile	€ 2.500,00
Per un totale di € 9.675,00
