Tribunale Ordinario di Tivoli
Sezione Fallimentare
PERIZIA DI STIMA DEI BENI IMMOBILI

FALLIMENTO n°20/2020
ARIA POSITIVA DI PICONI DANILO E C. S.A.S.

dott.Ing. Vincenzo Vergelli

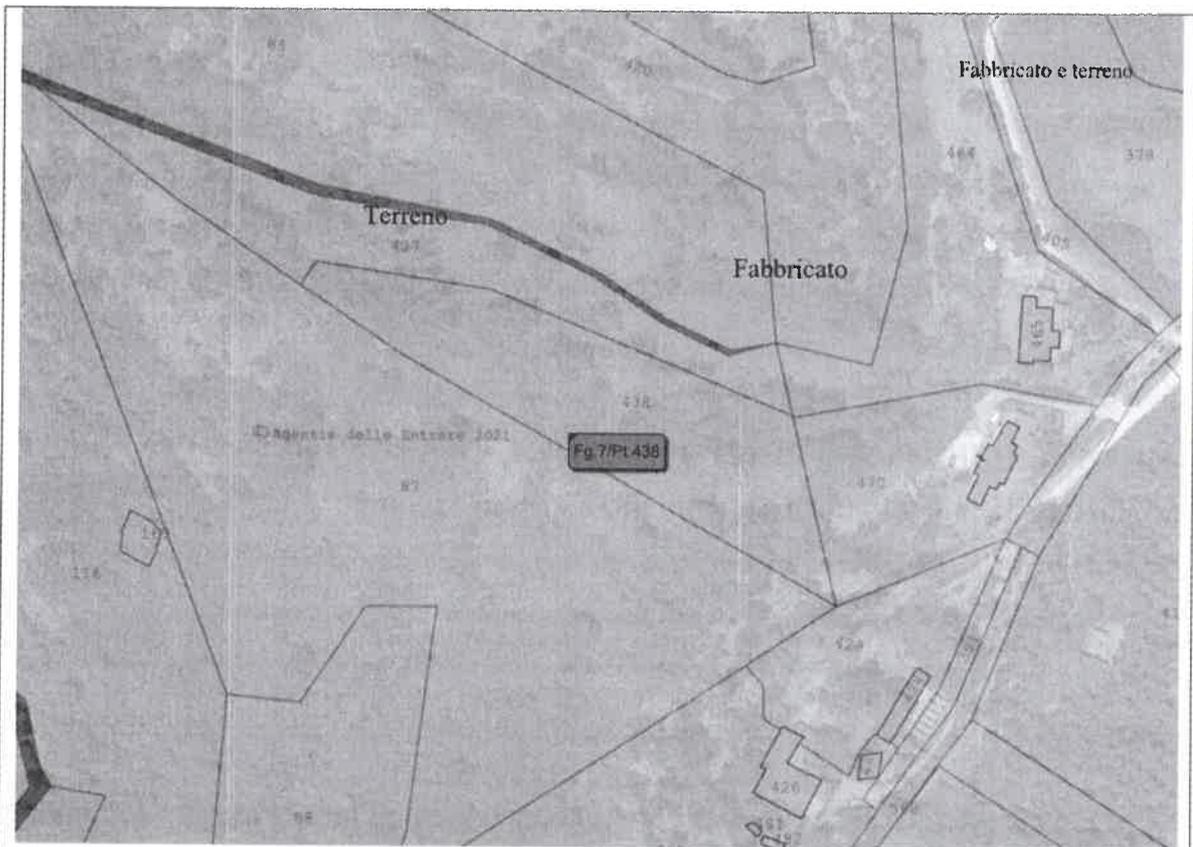
Figura 1 – Ortofoto con sovrapposizione catastale con indicati il fabbricato e il terreno confinante alla particella del fabbricato costituenti il lotto unico

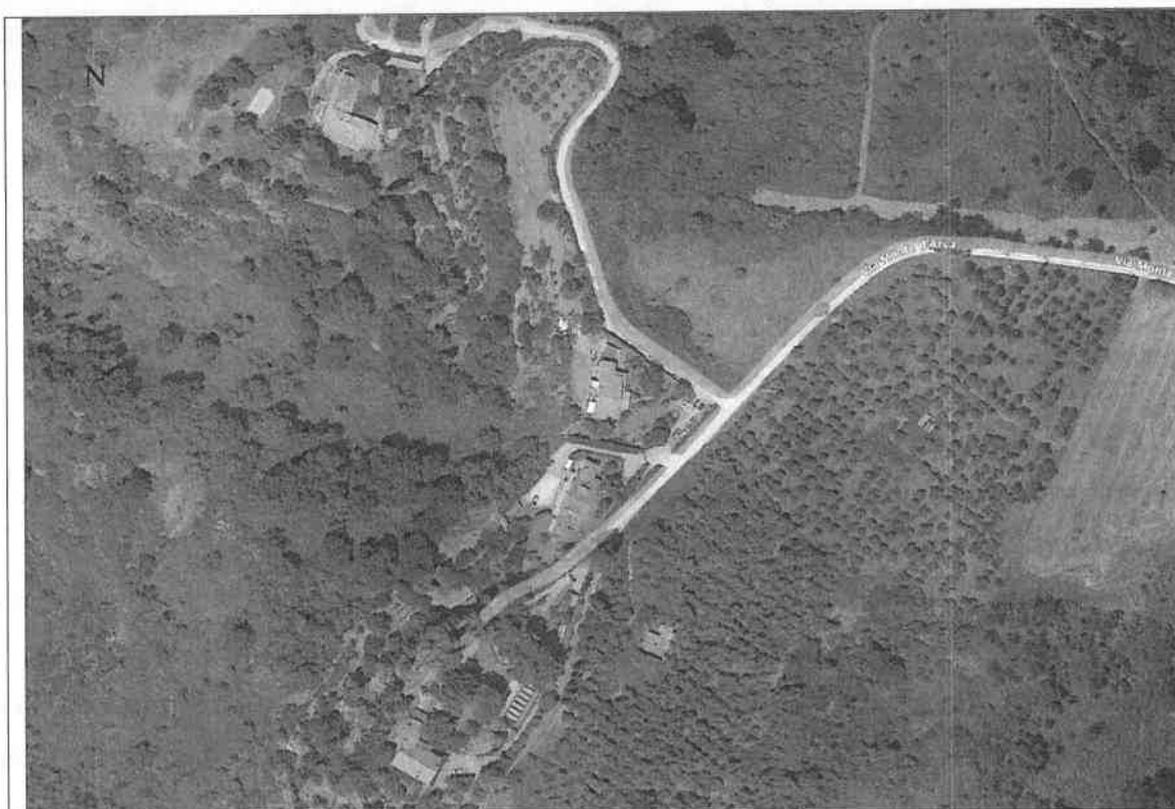
Il cespite, risulta indipendente con ingresso da Via di Monte D'Arca 4D, vedi figure 3 e 4, attraverso un vialetto che all'inizio risulta in comune con l'accesso ad altro fabbricato confinante.

Figura 3 - Lotto unico – Fabbricato, box e corte esterna

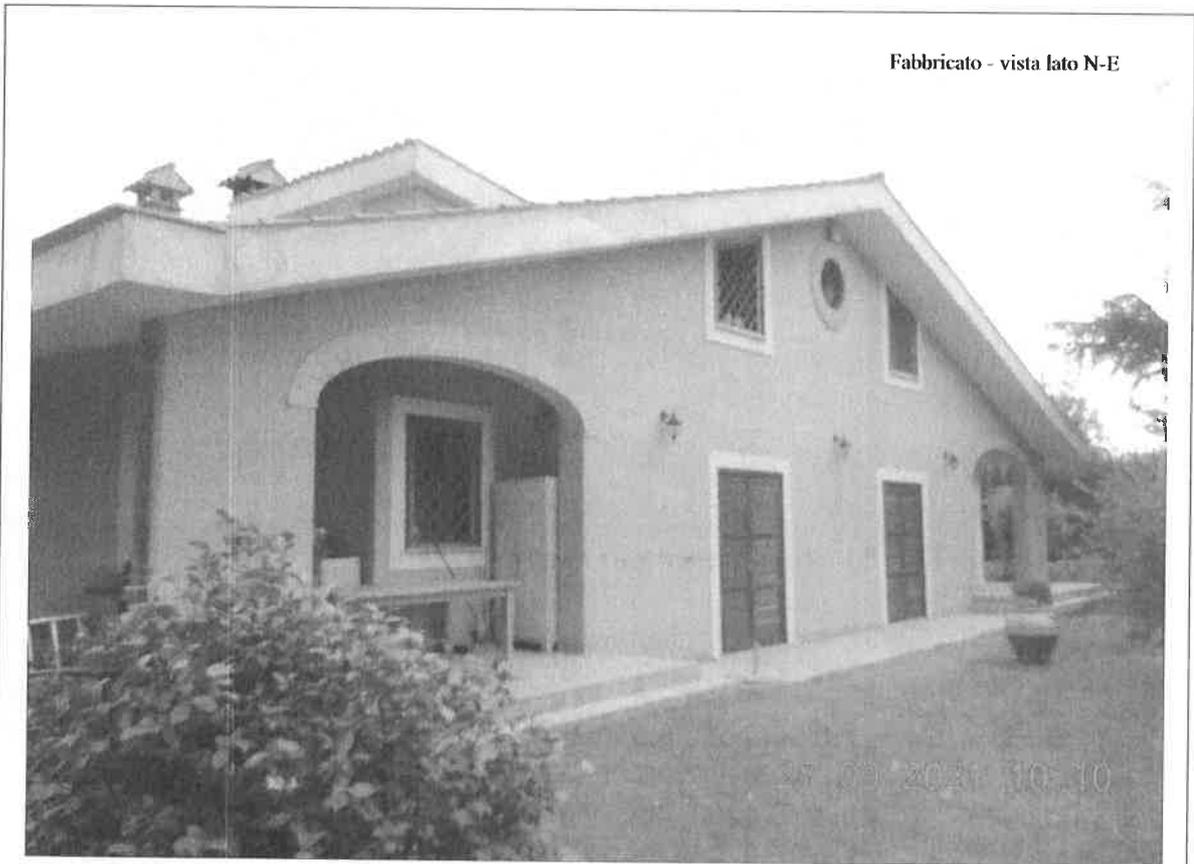
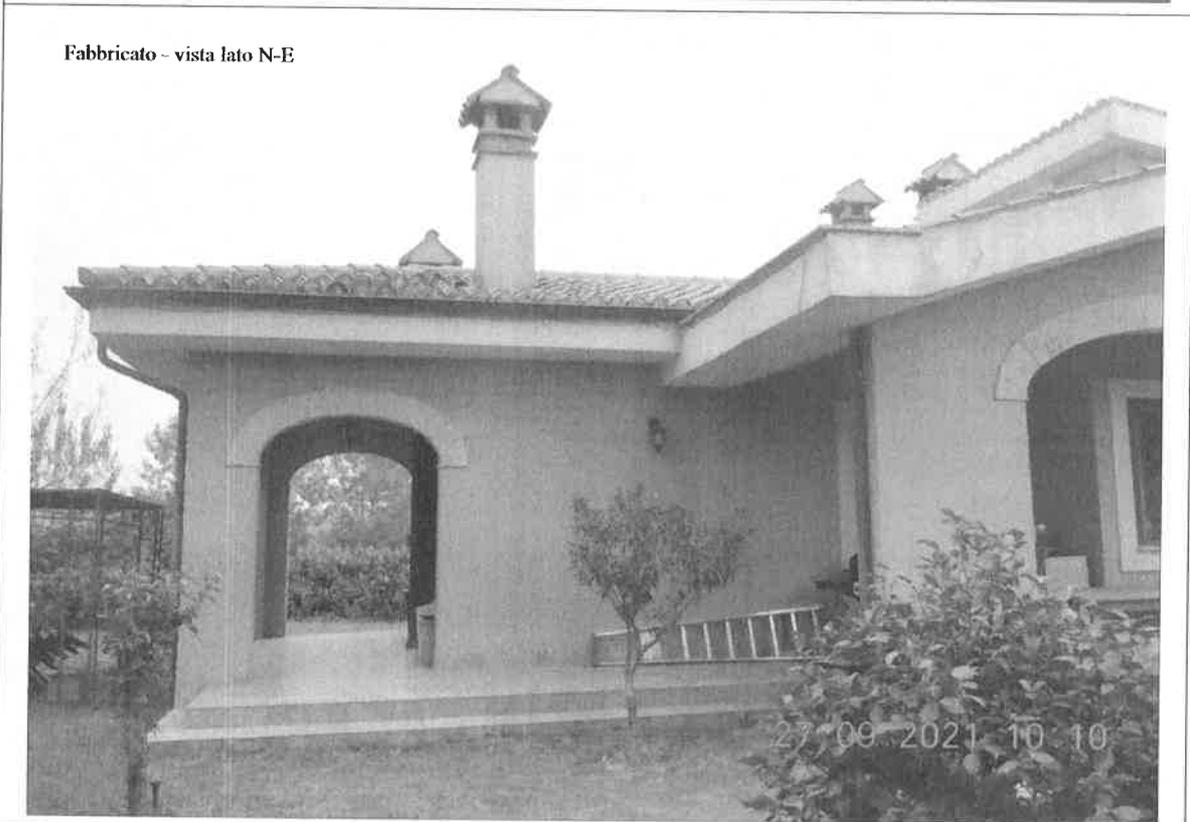
Foto esterno del fabbricato – Lato N-E

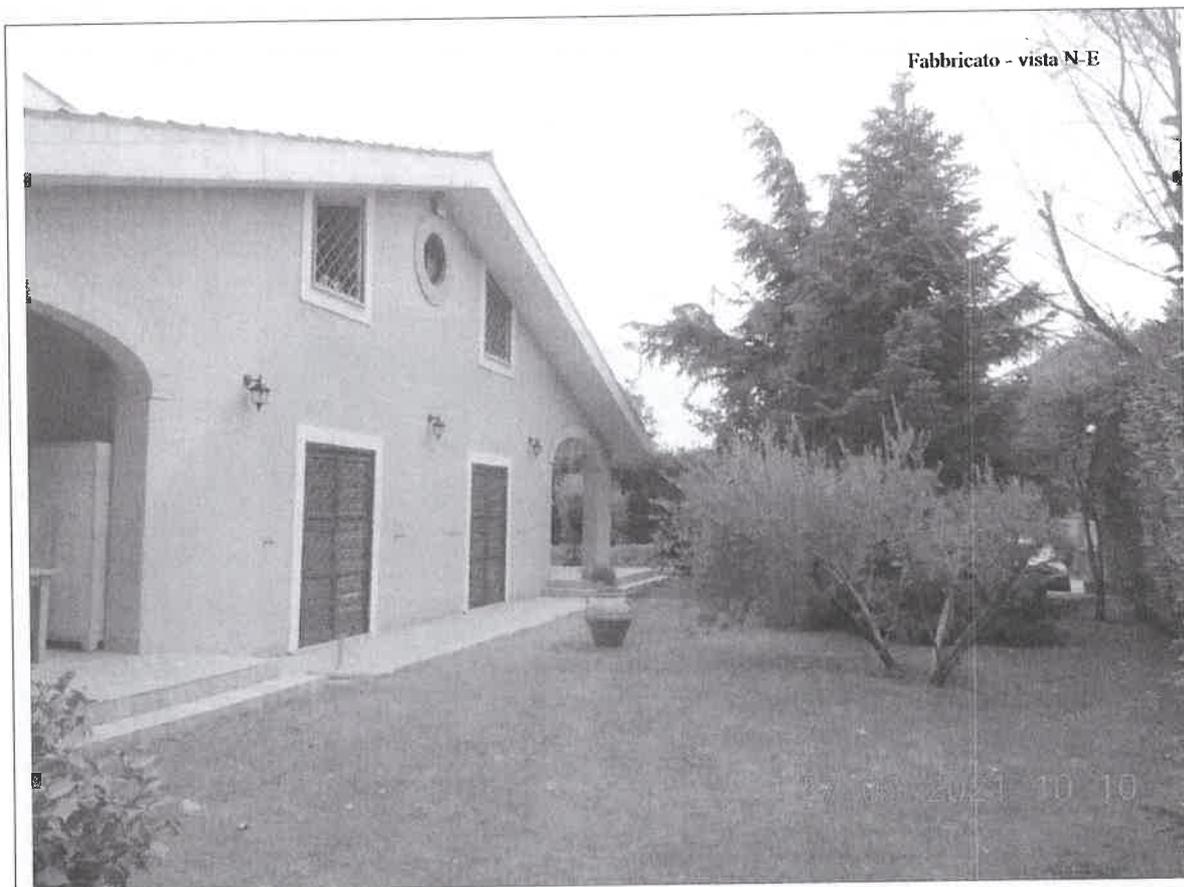
Fabbricato - vista N-E

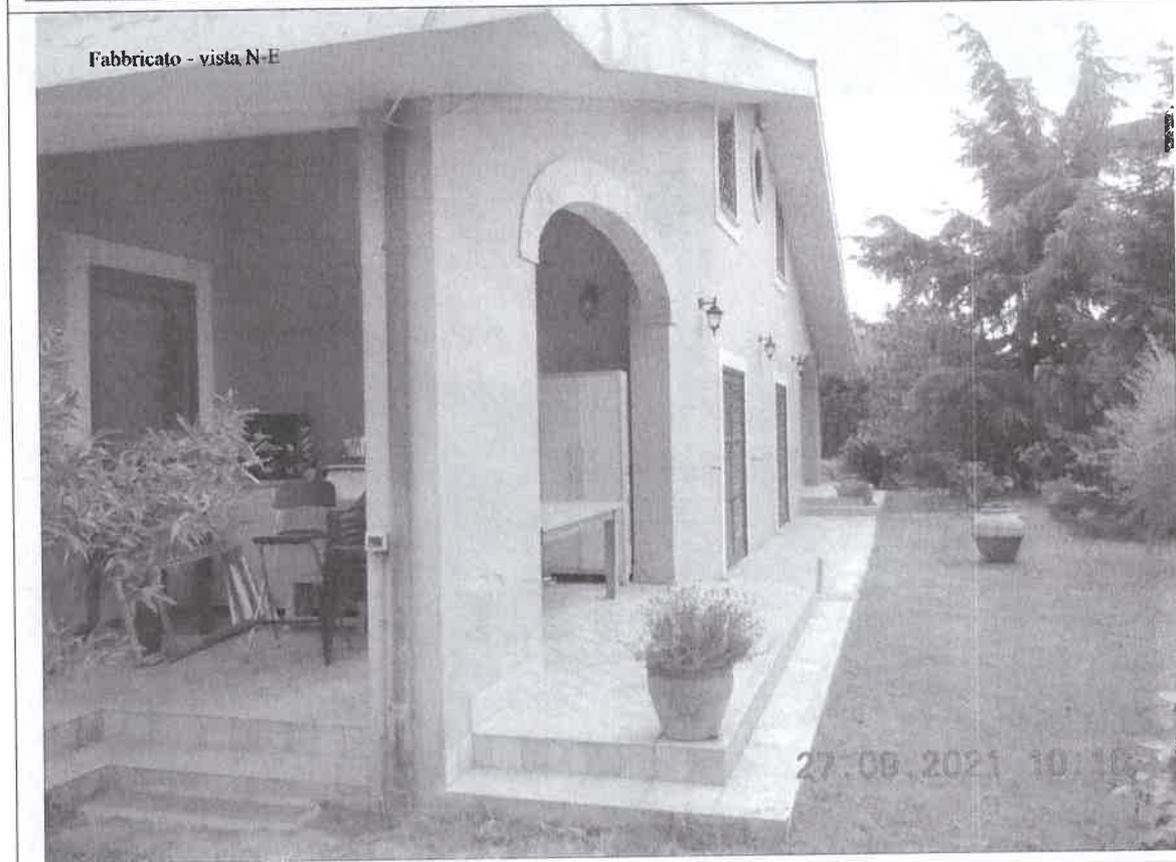
Fabbricato - vista N-E

Foto esterno del fabbricato – Lato N-E

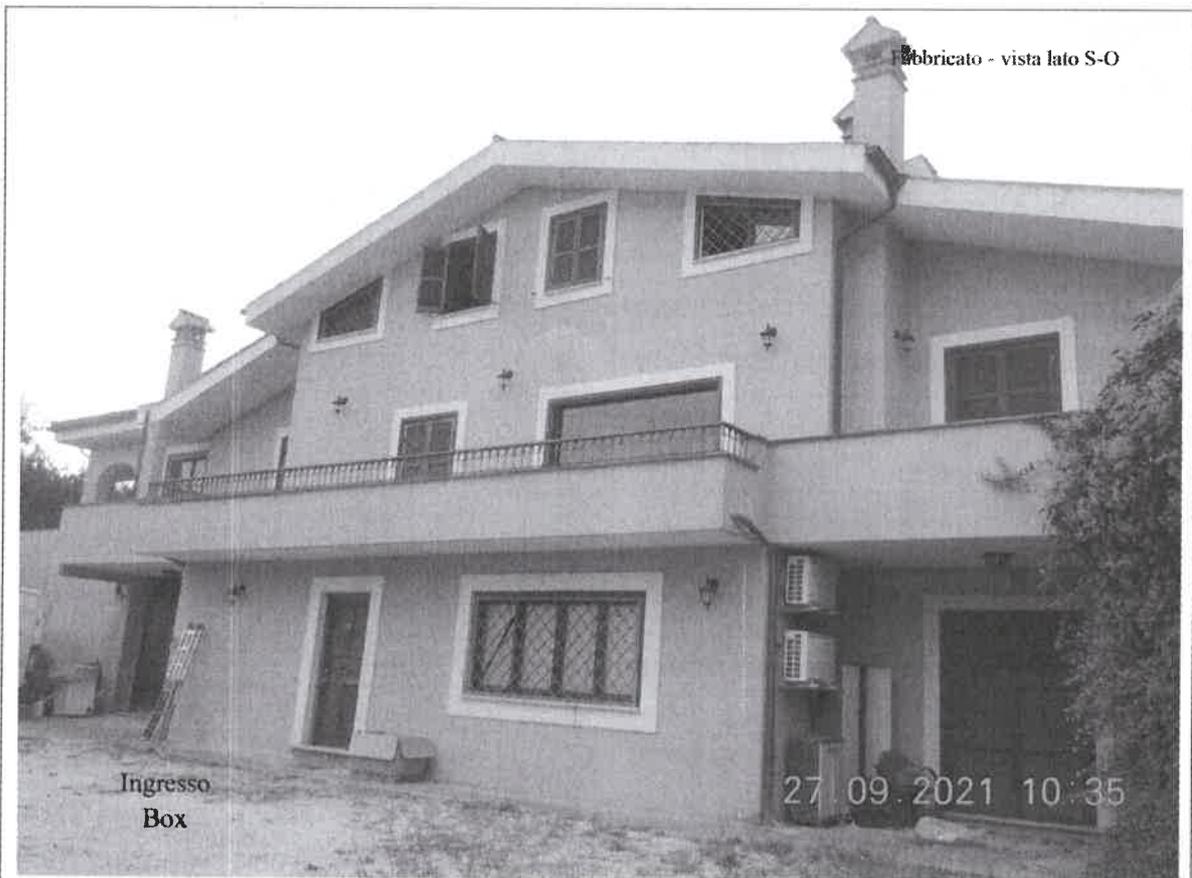
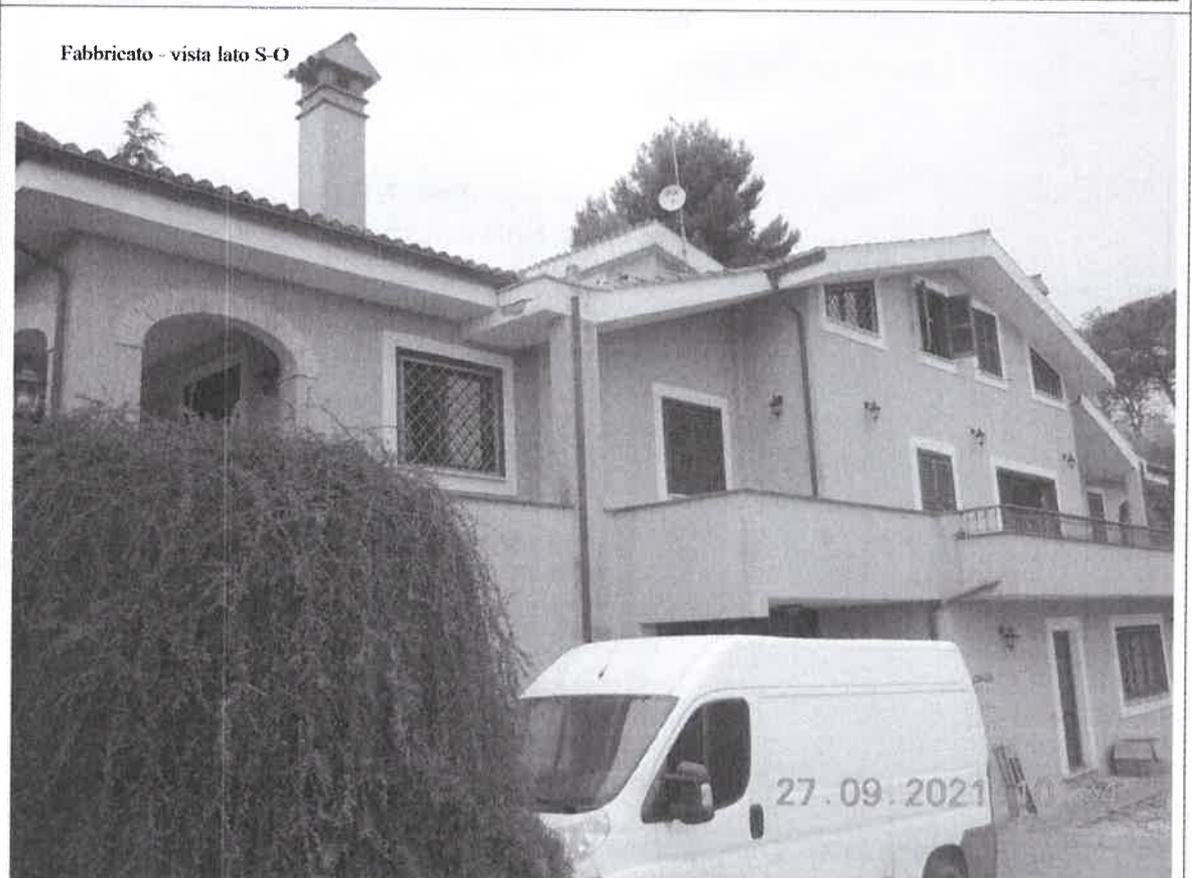
Foto esterno del fabbricato – Lato S-O

L'immobile presenta uno stato di manutenzione e conservazione che può ritenersi, sia per le parti principali che per quelle complementari e di rifinitura, buono.

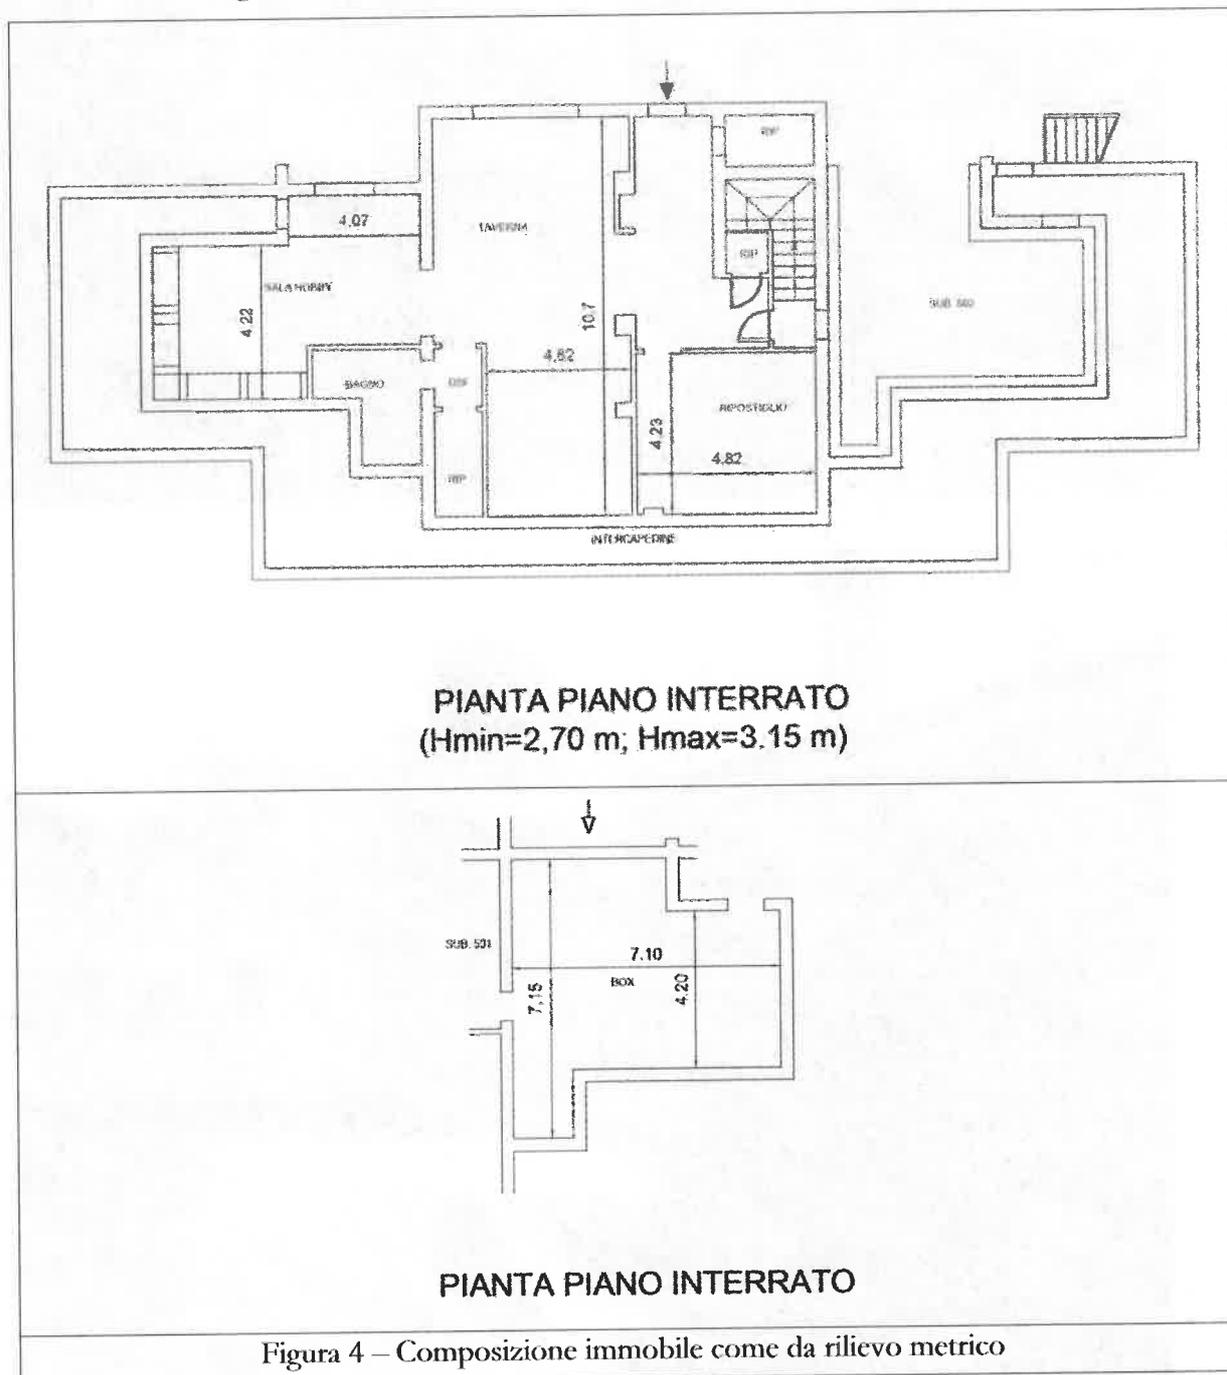
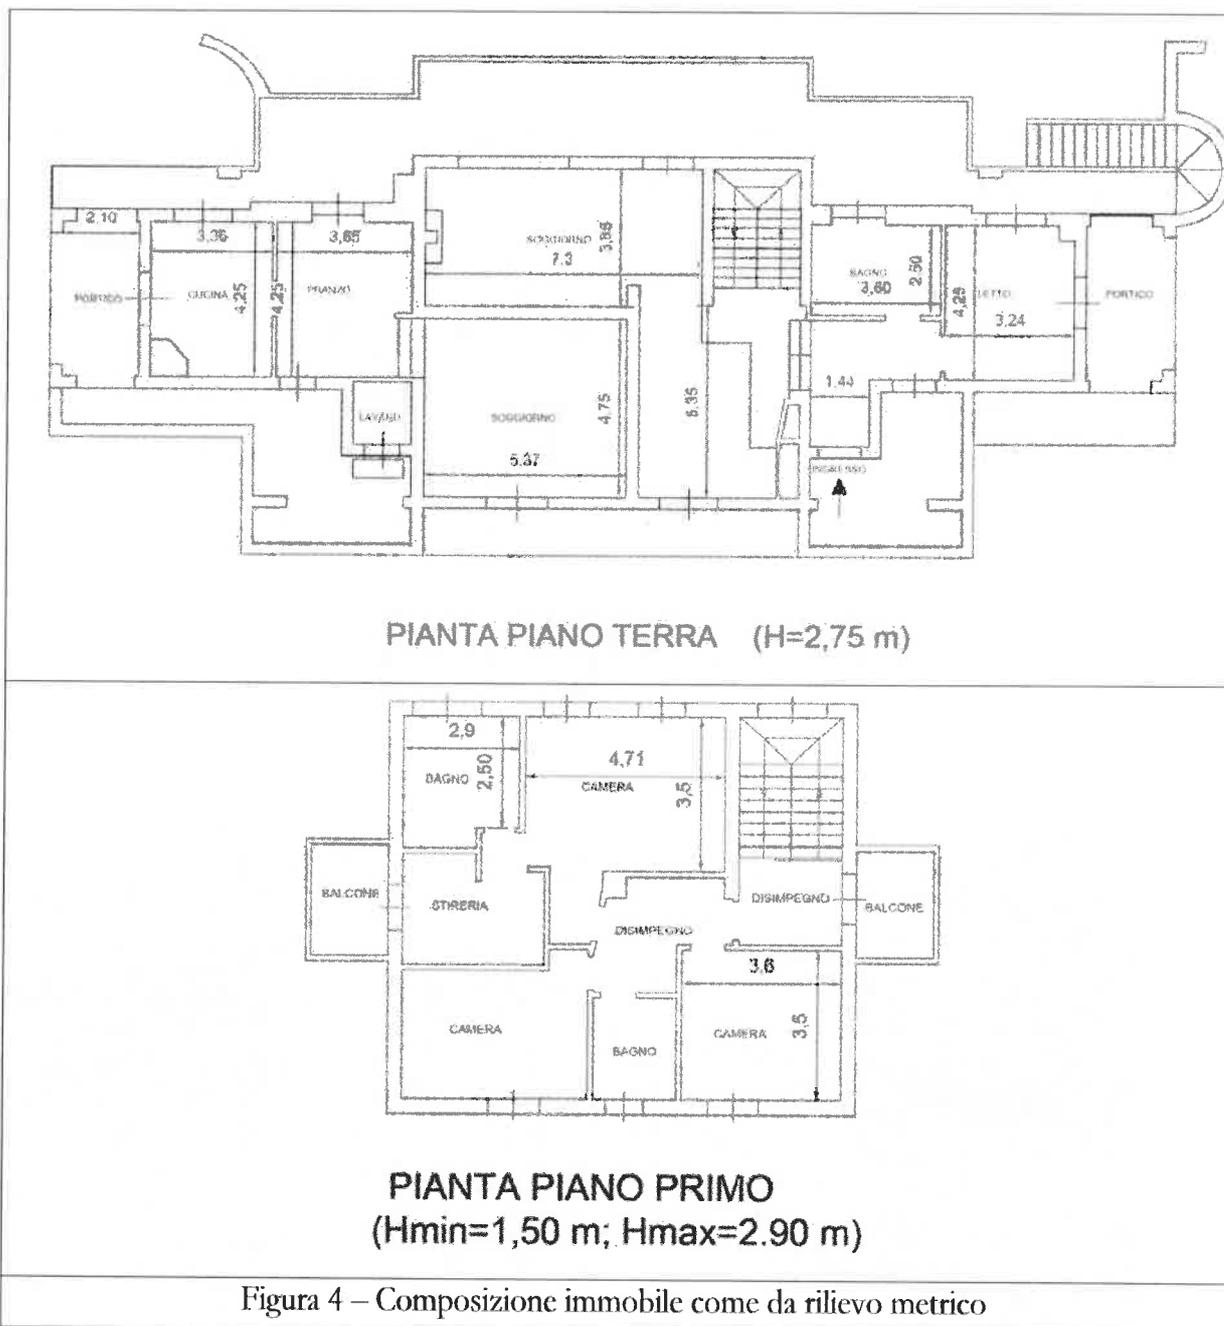
- **Al Piano S1:** Taverna, ripostiglio, Sala hobby, disimpegno, bagno, disimpegno, ripostigli e box auto.
- **Al Piano T:** ingresso, doppio soggiorno, cucina, sala da pranzo, bagno, camera, disimpegni.
- **Al Piano 1:** disimpegni, n. 3 camere, n.2 bagni, locale stireria.

Dalla seguente figura 6 è possibile osservare la composizione dell'immobile in oggetto, risultante dal rilievo metrico eseguito in data 27.09.2021 (cfr. Allegato 3).

Figura 4 – Composizione immobile come da rilievo metrico

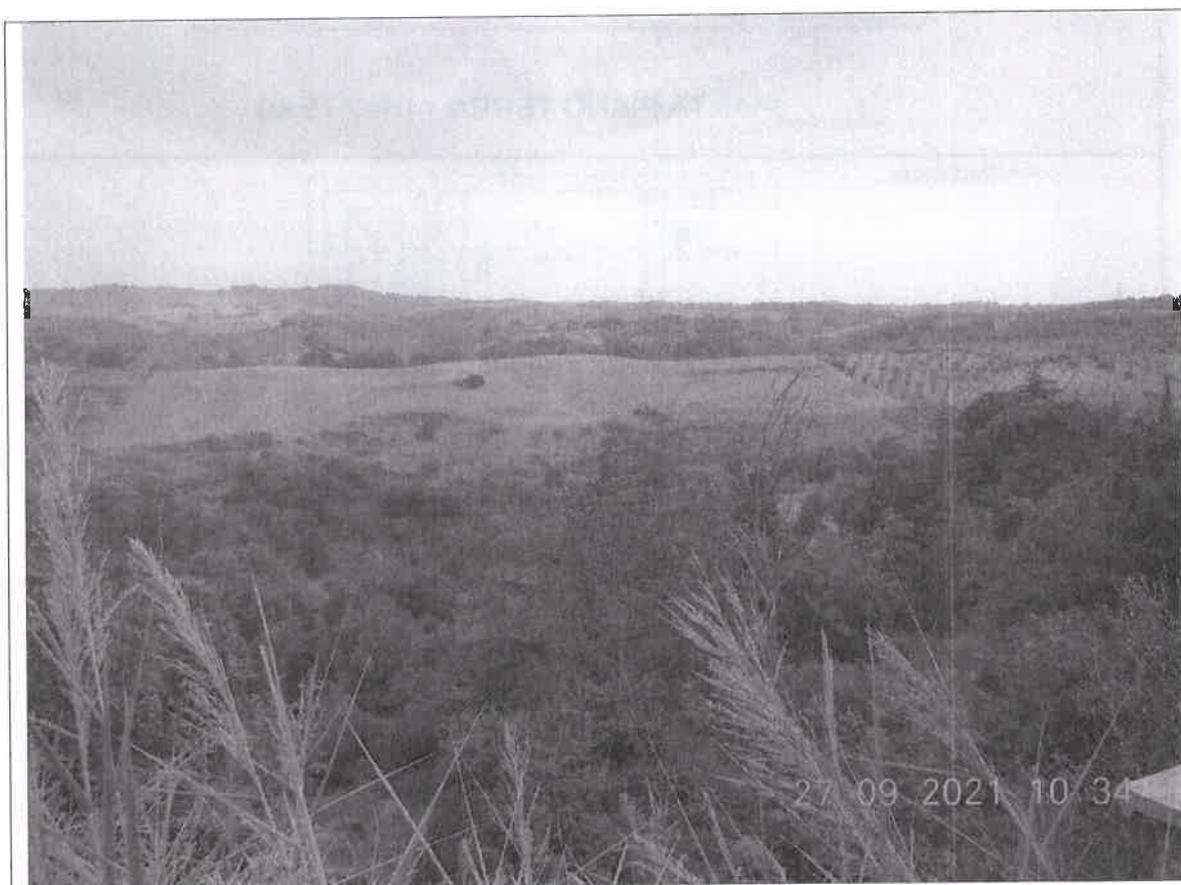
Il terreno, costituente parte del lotto unico, risulta confinante a quello su cui insiste il fabbricato. Lo stesso risulta essere in pendenza e versa in stato di abbandono, con fitta vegetazione che ne ostacola anche l'accesso. In Figura n.5 si riporta una foto della vista dalla corte del terreno su cui insiste il fabbricato.

Foto del terreno – vista E

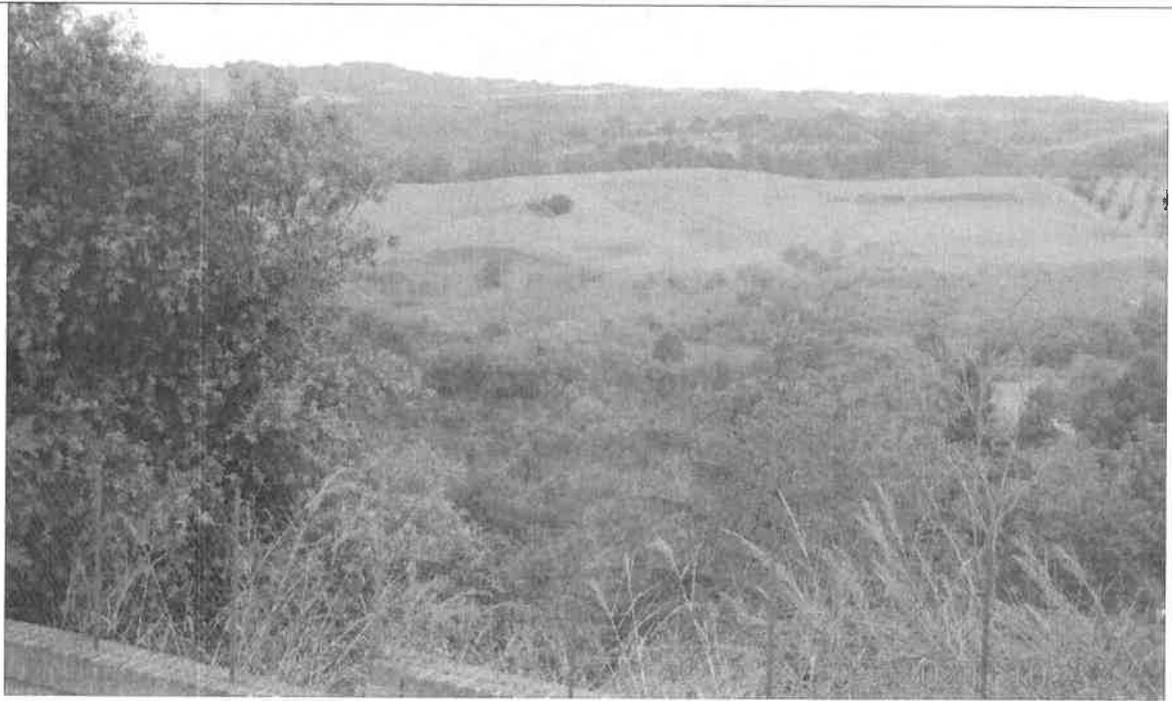
Foto del terreno – vista E

Tale terreno attualmente non risulta coltivato e presentano una vegetazione che presuppone uno stato di abbandono.

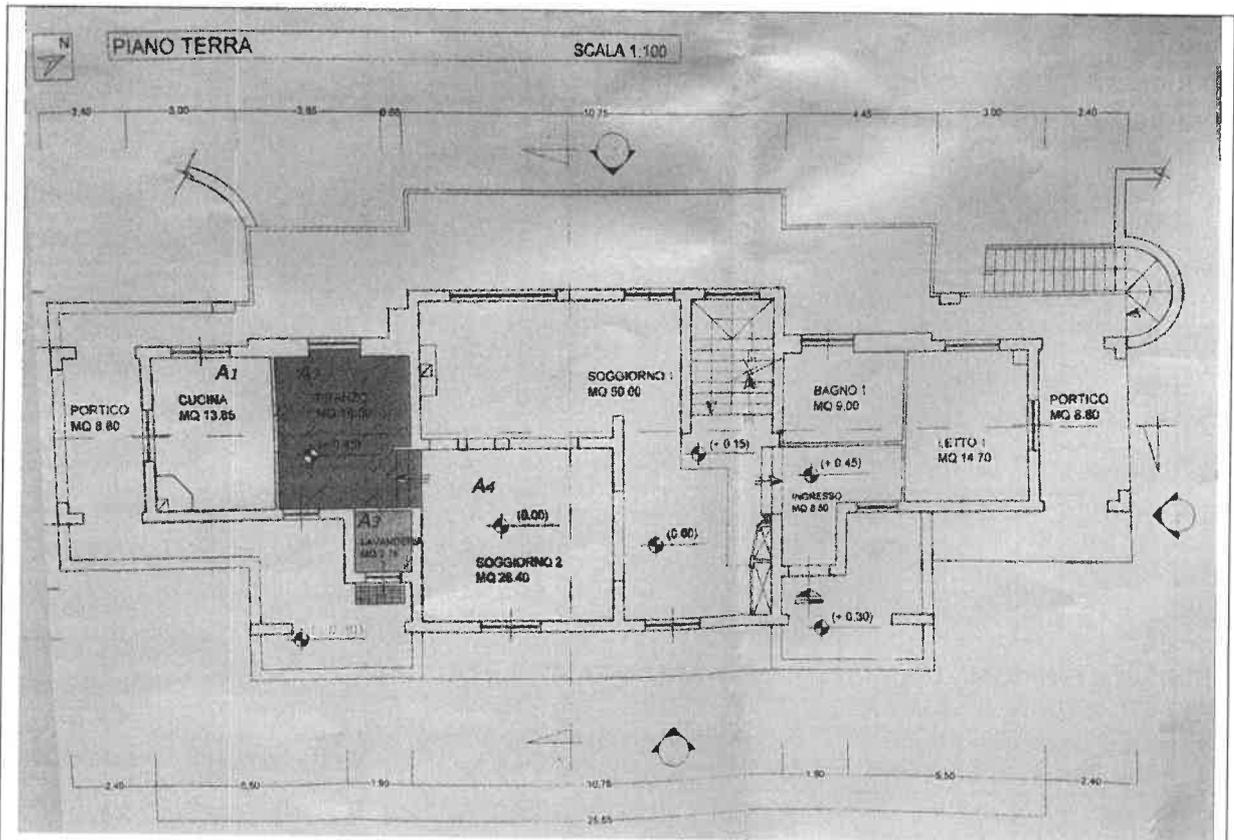
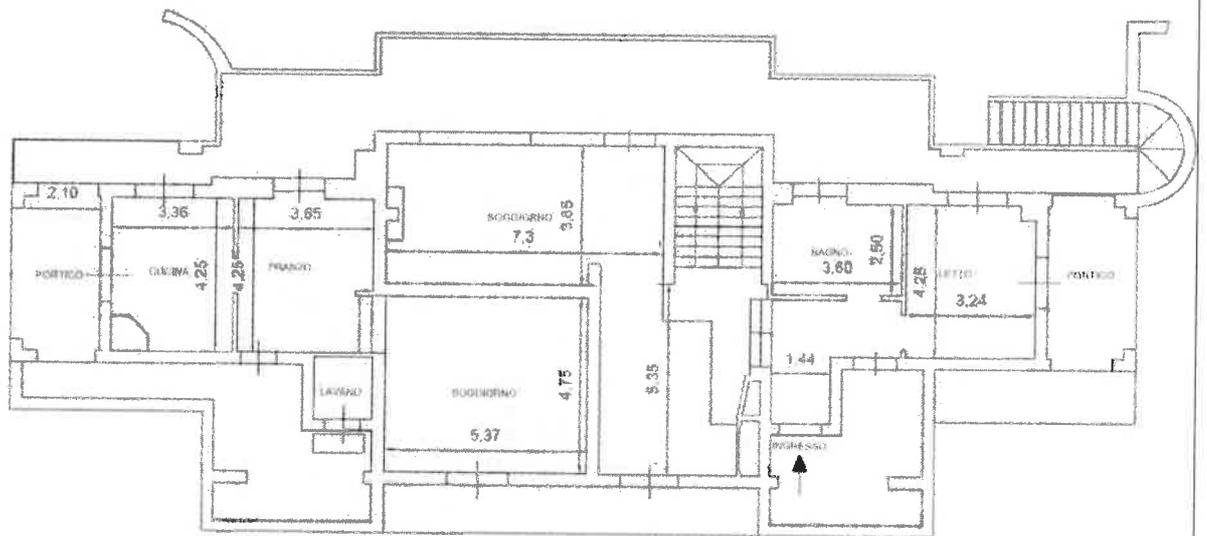
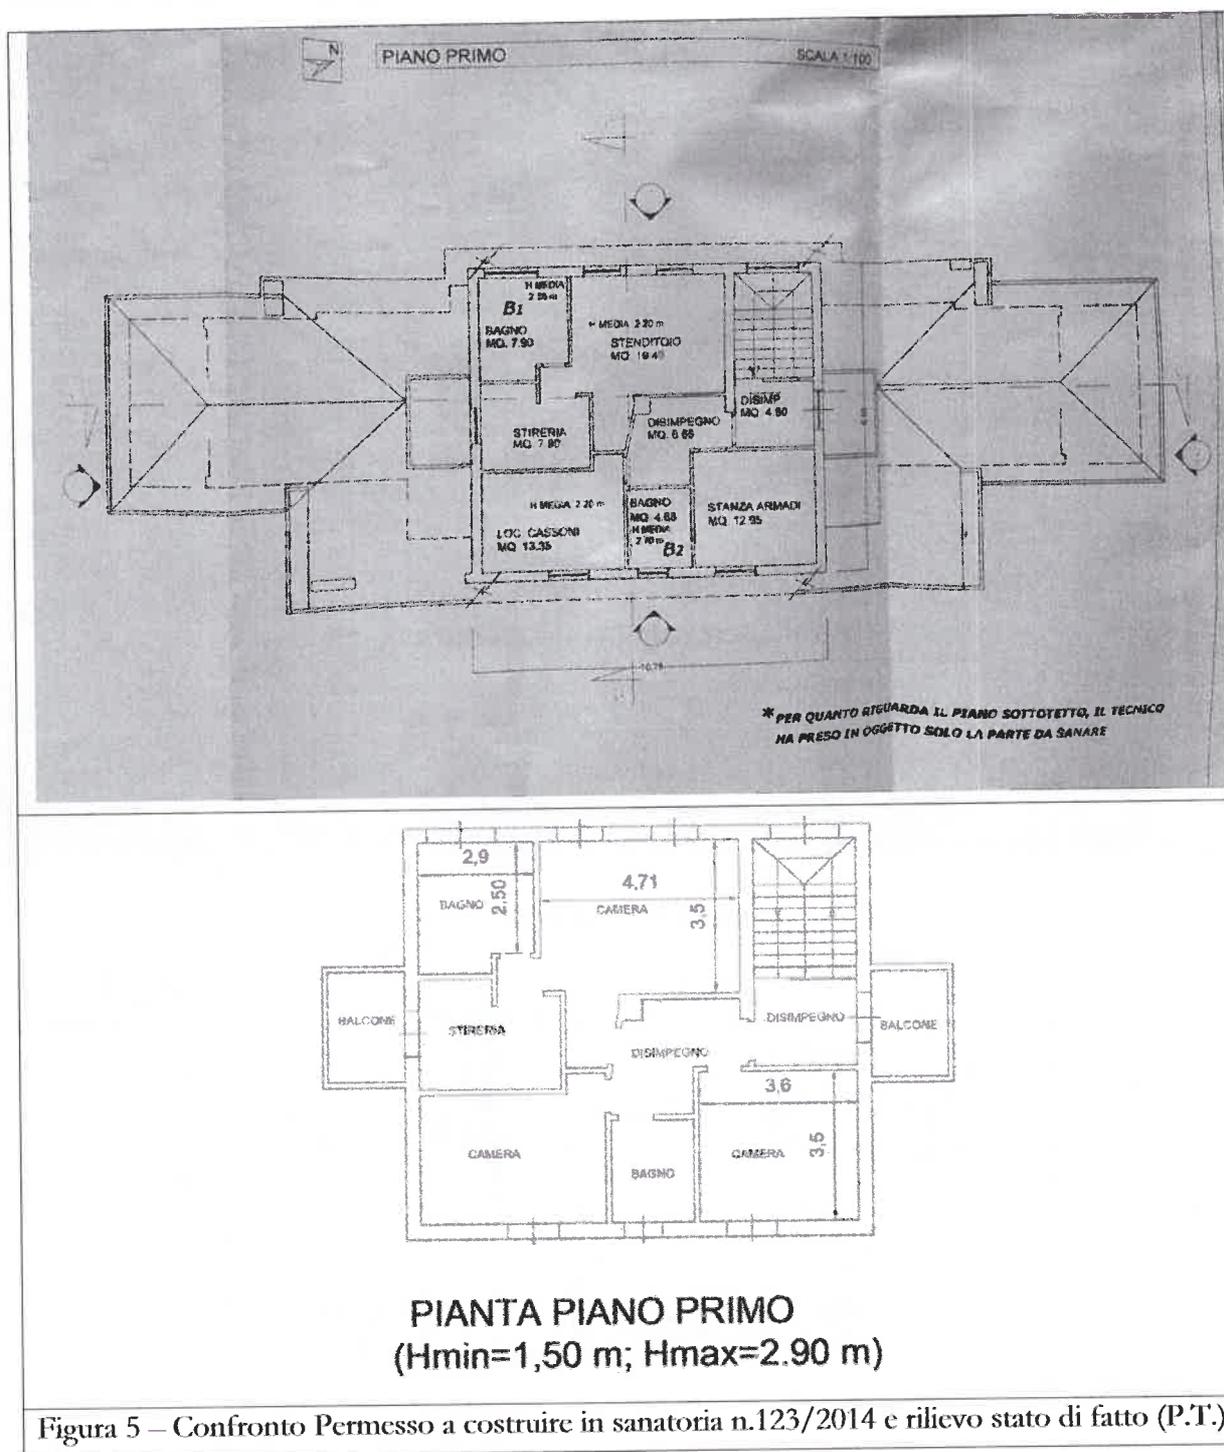
PIANTA PIANO TERRA (H=2,75 m)

Figura 5 – Confronto Permesso a costruire in sanatoria n.123/2014 e rilievo stato di fatto (P.T.)

Le planimetrie del progetto di sanatoria e del rilievo metrico sono sostanzialmente coincidenti tra loro. Tuttavia si può notare come non ci sia una conformità tra le attuali destinazioni d'uso presenti nei locali nello stato di fatto e quelle previste sull'ultimo titolo abilitativo.

Pertanto, si può concludere che per l'immobile in oggetto è possibile stabilire la conformità all'ultimo titolo abilitativo rilasciato dal Comune di Castelnuovo di Porto, in quanto le planimetrie risultano sostanzialmente coincidenti tra loro.
