**ESECUZIONE IMMOBILIARE N.R.G.321/2020**

**RELAZIONE DI STIMA**

**LOCALE BOX IN PALERMO-P.ZZA PRINCIPE DI CAMPOREALE 46 PIANO S1**  
**C. F. COMUNE di PALERMO FG.55 P.LLA 155 SUB.37 CAT.C/6**

**ARCH.CLAUDIA FAILLA - VIA PRINCIPE DI PATERNO' N.88 - 90144 PALERMO**  
email: [claudia.failla70@gmail.com](mailto:claudia.failla70@gmail.com) - pec: [claudia.failla70@archiworldpec.it](mailto:claudia.failla70@archiworldpec.it)  
Tel. 380 5305073

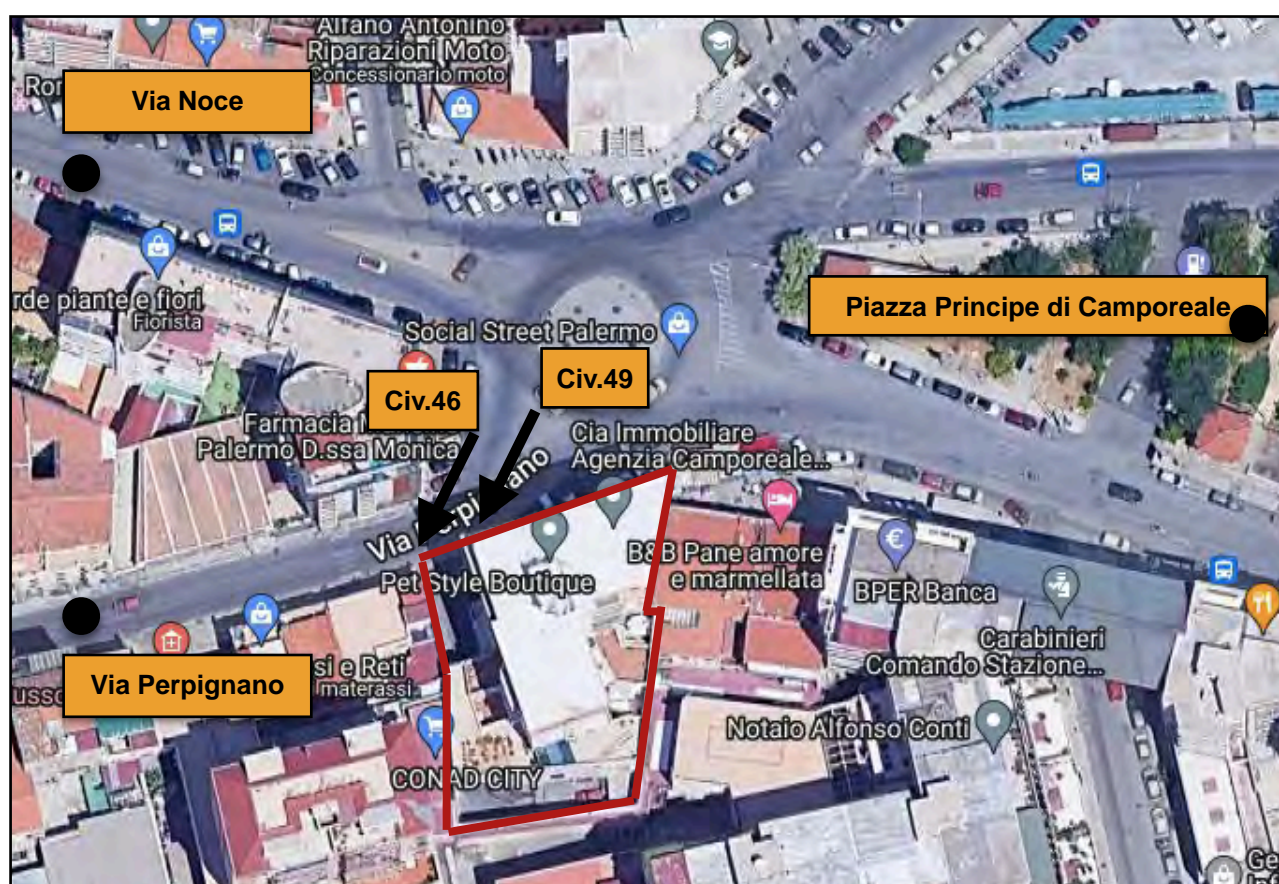
Fig.4 Il fabbricato

Ai civici 46-49 di Piazza Principe di Camporeale si trova **il fabbricato** di cui fa parte l'unità pignorata.

L'edificio occupa l'intera superficie di un lotto di forma irregolare incastonato tra i lotti limitrofi. Ha un solo fronte sulla strada principale e consta di 8 elevazioni fuori terra delle quali la prima, il piano terra, è destinato ad attività commerciali. Al civico 49 si trova un passaggio coperto che conduce alla portineria dello stabile.

Al civico 46 da un cancello carrabile diparte una rampa che consente l'accesso al piano scantinato ove sono ubicati locali garage e i locali autoclave e caldaia.

La struttura del fabbricato è del tipo intelaiato con pilastri e travi in conglomerato di calcestruzzo armato e solai di tipo misto latero-cementizio.

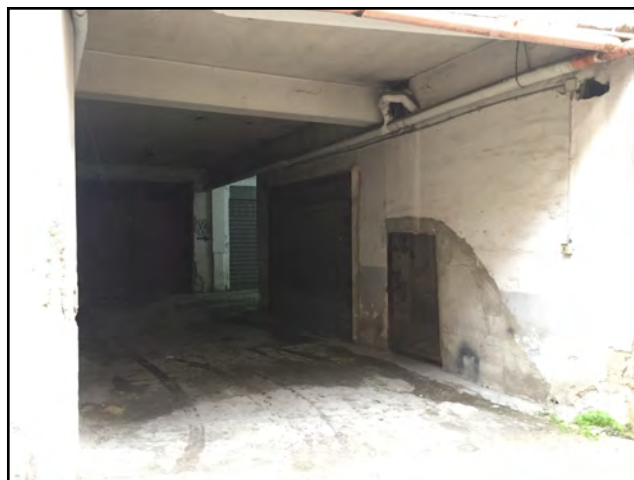
**Fig.10 Corsia di disimpegno e garage pignorato**

Oggi, oltre ai due locali autoclave e caldaia, lo scantinato è occupato da una corsia di disimpegno e manovra larga circa 3,80 m, pavimentata con un battuto di cemento, e da locali su entrambi i lati, chiusi da saracinesche metalliche e delimitati da muratura di tamponamento posta in opera tra i pilastri della struttura. Le pareti dell'intero piano

Quello oggetto di procedura è il primo locale garage a destra della corsia di disimpegno.

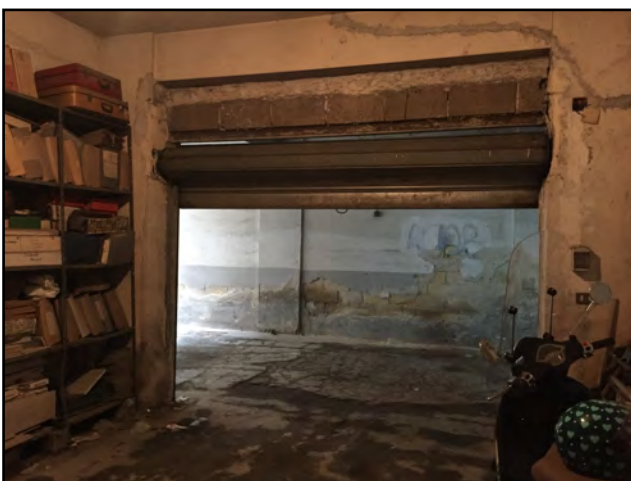
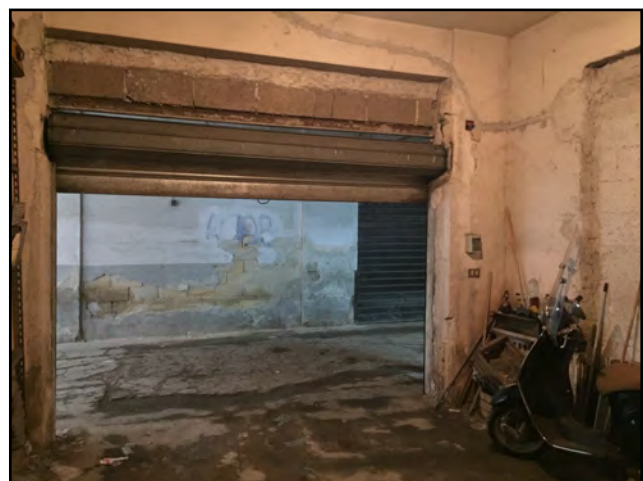
Fig.15 Veduta dall'interno del garage

Vi si accede attraverso una saracinesca posta sulla parete sud-ovest, della larghezza di 3,25 m e altezza di 2,50 m, munita di serratura elettrica. La pavimentazione è in battuto di cemento. Una parete interna è definita fino al livello del rustico; le altre sono intonacate ma riportano segni di rappezzi per interventi o modifiche probabilmente succedutisi nel tempo, specie in corrispondenza delle tracce dell'impianto elettrico e nelle imbotte della saracinesca.

Il locale non è dotato di aerazione, come invece previsto dal D.M. del 1 febbraio 1986 "Norme per la sicurezza antincendi per la costruzione e l'esercizio di autorimesse e simili".

L'impianto elettrico presente è fatiscente e, per quanto a conoscenza, è sprovvisto di Dichiarazione di Conformità alla regola dell'arte, come previsto dal D.M. 37/2008.

Complessivamente lo stato di conservazione può definirsi scadente sia per la vetustà che per lo stato di manutenzione delle finiture.
