ESECUZIONE IMMOBILIARE n. 343/2021 R.G.Es.
[REDAZIONE]

CONSULENZA TECNICA D'UFFICIO

RELAZIONE PERITALE DI STIMA

Lotto costituito da un terreno attualmente in parte di sedime e in parte di pertinenza di un sovrastante fabbricato in Cagnano Varano, frazione di Capojale, località Pagliai dei Combattenti, senza civico. Il fabbricato, attualmente adibito a sala ricevimenti con insegna [REDACTED], non è tuttavia regolare, né conforme, né la sua proprietà può essere agevolmente ricondotta al debitore. Il terreno, di estensione catastale totale pari a 1.982 mq, oltre alla superficie di 568 mq circa occupata dal fabbricato, per la maggior parte di quanto residua è pavimentato e non immediatamente utilizzabile per uso agricolo.

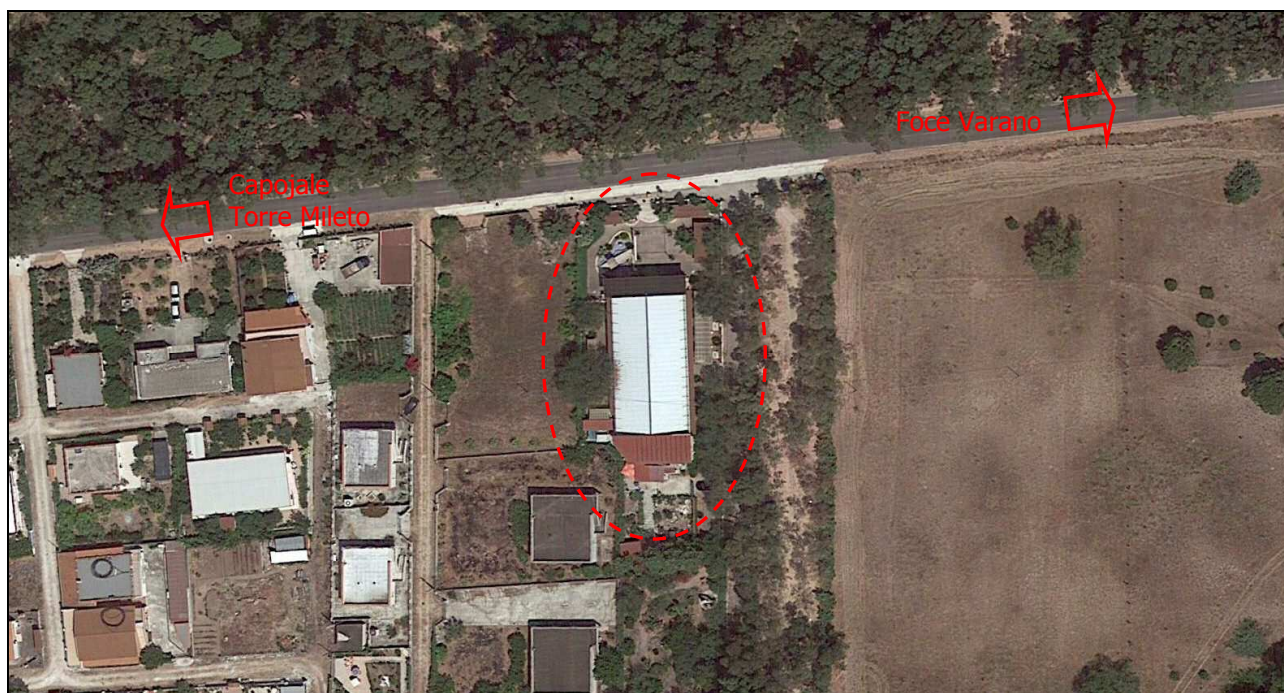
Figura 2. Vista satellitare dell'unità immobiliare pignorata, lungo la SP41.

Il bene di cui si discute è individuato sull'immagine satellitare riportata in **Figura 2**, ripresa in data 7 luglio 2019 (fonte: *Google Earth*). Le sue coordinate GPS, nel sistema WGS84, sono 41,91091 N – 15,70682 E.

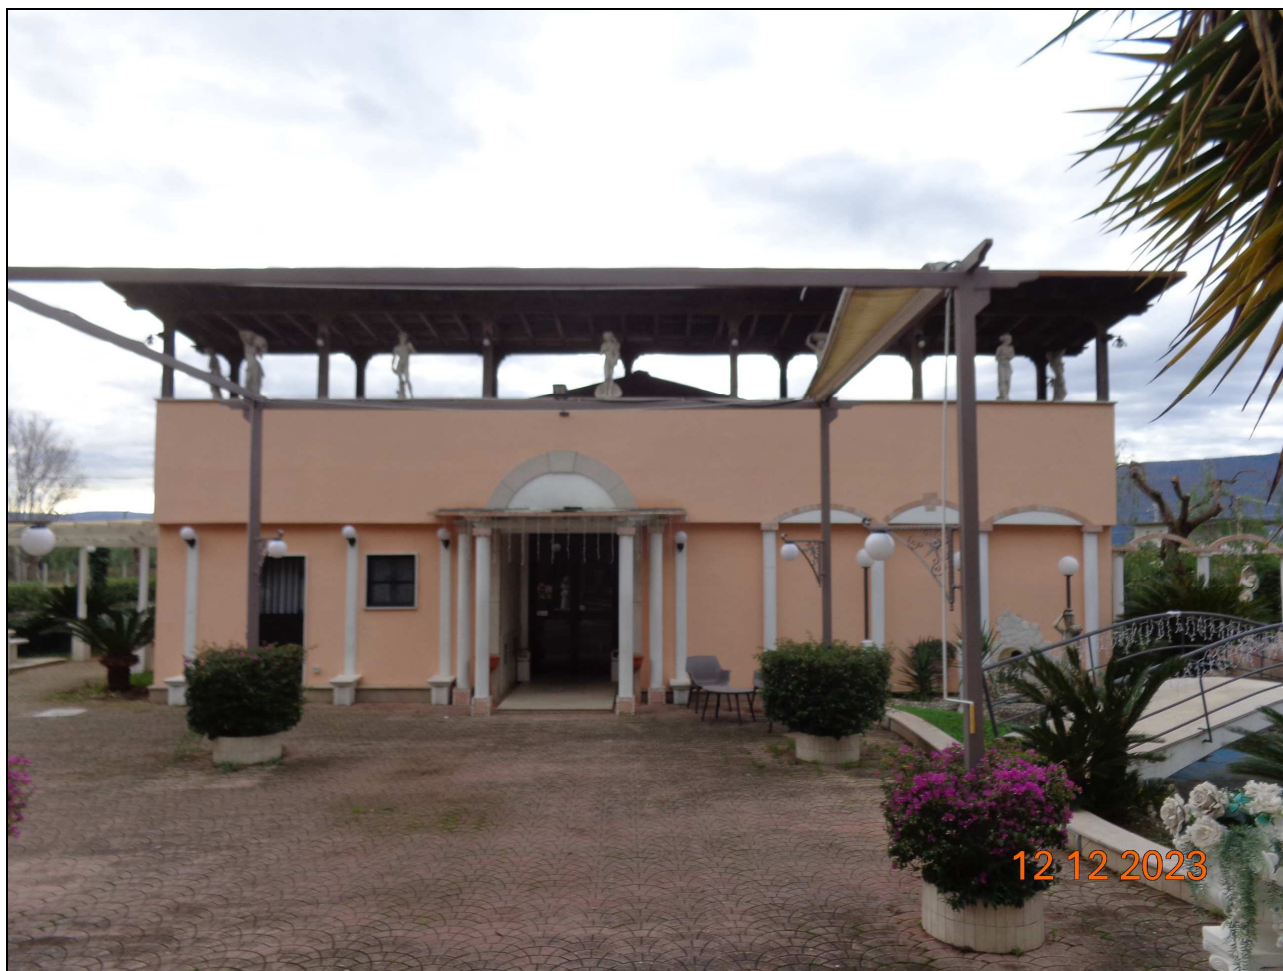
Figura 3. Fronte principale del fabbricato rivolto verso la SP41.

Il manufatto è stato realizzato negli anni '90 e successivamente trasformato con aggiunta di nuovi volumi e cambio della destinazione d'uso. Attualmente è adibito a sala ricevimenti ed è gestito da una [REDACTED].

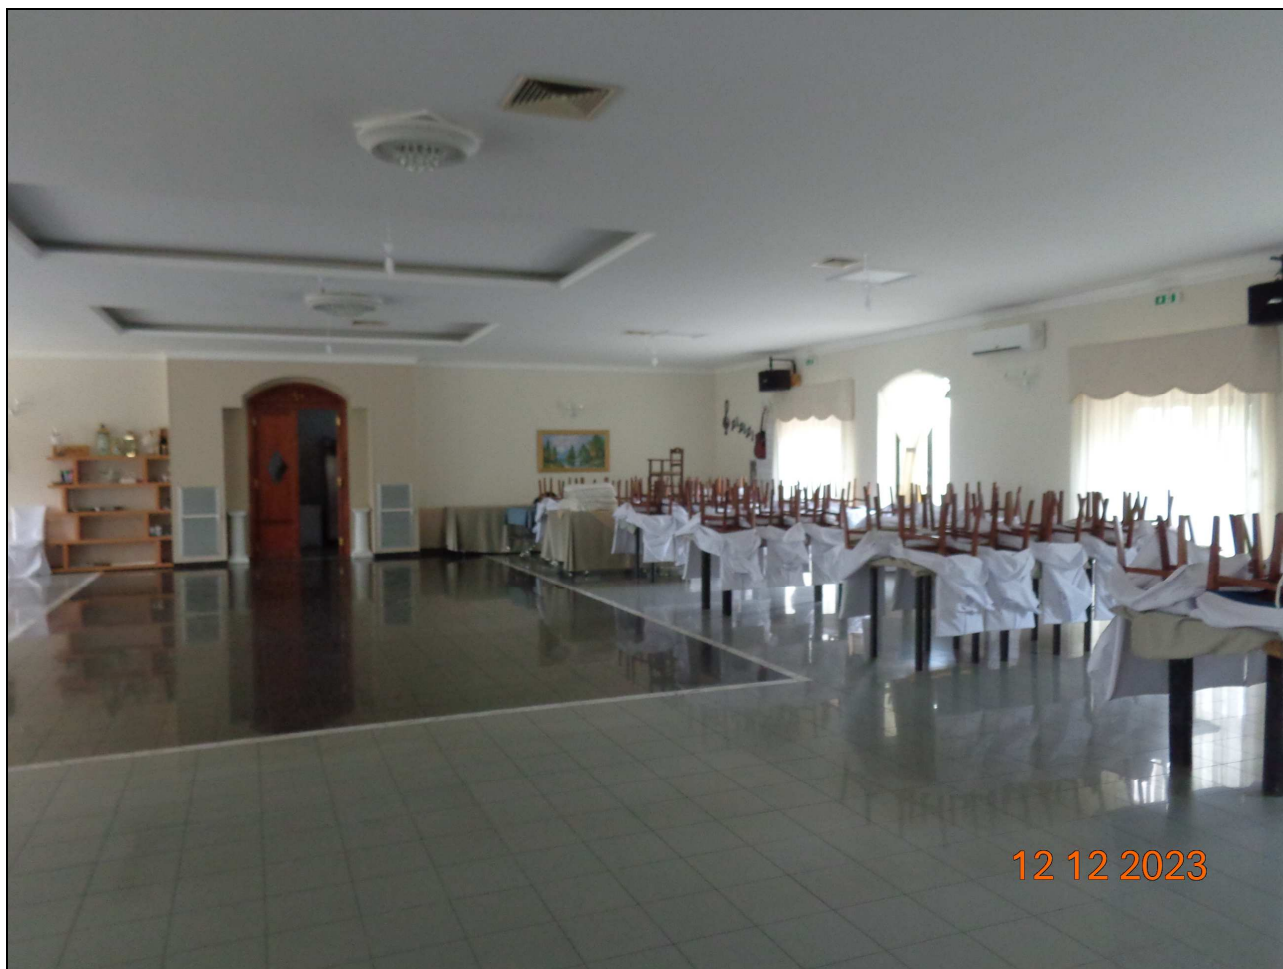
Attraversando una parete in muratura si entra nella sala ristorante, di forma rettangolare e dimensioni rilevate 22,75x14,64 m. E' una sala molto luminosa per via delle numerose finestre ed aperture presenti sulle pareti laterali. I tavoli sono addossati alle pareti, in modo da lasciare libera la zona centrale per le necessità della cerimonia.

Figura 4. Interno della sala ristorante.

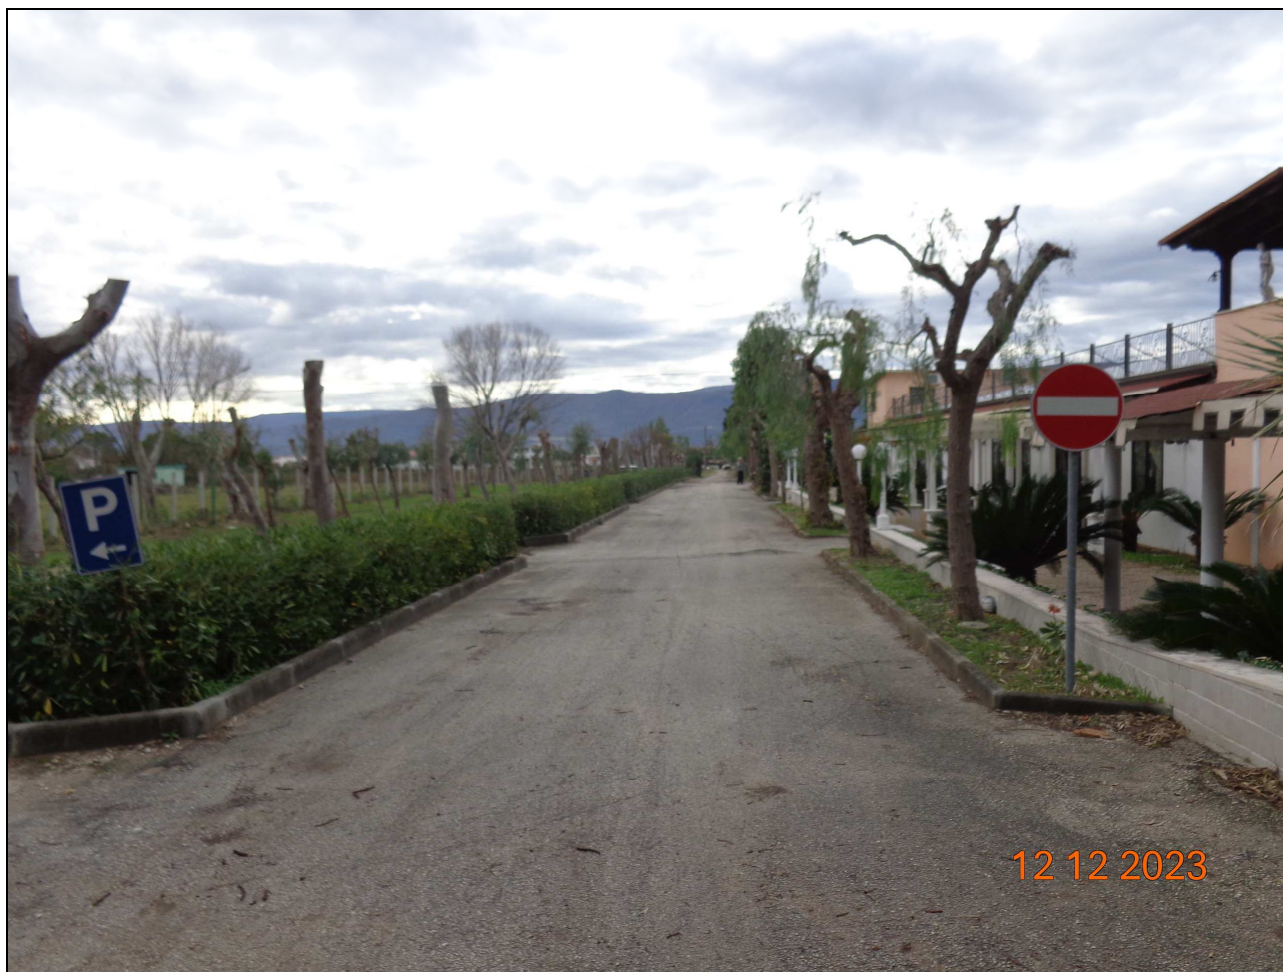
Figura 5. Vialeto di ingresso, laterale al fabbricato (visibile sulla destra).

E' comunque bene precisare che sul vialetto interno, rappresentato in **Figura 5**, viene esercitata una servitù di passaggio da parte del proprietario del terreno ubicato posteriormente a quello del sig. ██████████. Non risultando nei RR.II., deve ritenersi una servitù di fatto, che tuttavia lo scrivente ha potuto direttamente constatare nel giorno del suo accesso ai luoghi.

Nell'occasione, alla specifica domanda posta dallo scrivente, ██████████ ha riferito che il confinante è sempre passato lungo il vialetto in forza di una asserita servitù. Come è però facile verificare sull'atto di compravendita, già nel fascicolo di causa, il fondo servente ai fini di questa servitù non è la particella 1805, oggi pignorata, ma la adiacente particella 1969, pure di proprietà del ██████████ ma non pignorata.

Ad ogni modo, trattandosi di una servitù di fatto esercitata da lungo tempo, si ritiene più probabile la sua regolarizzazione con idoneo titolo piuttosto che la sua cessazione. Gli effetti di questa situazione di fatto ricadranno senz'altro sull'acquirente.

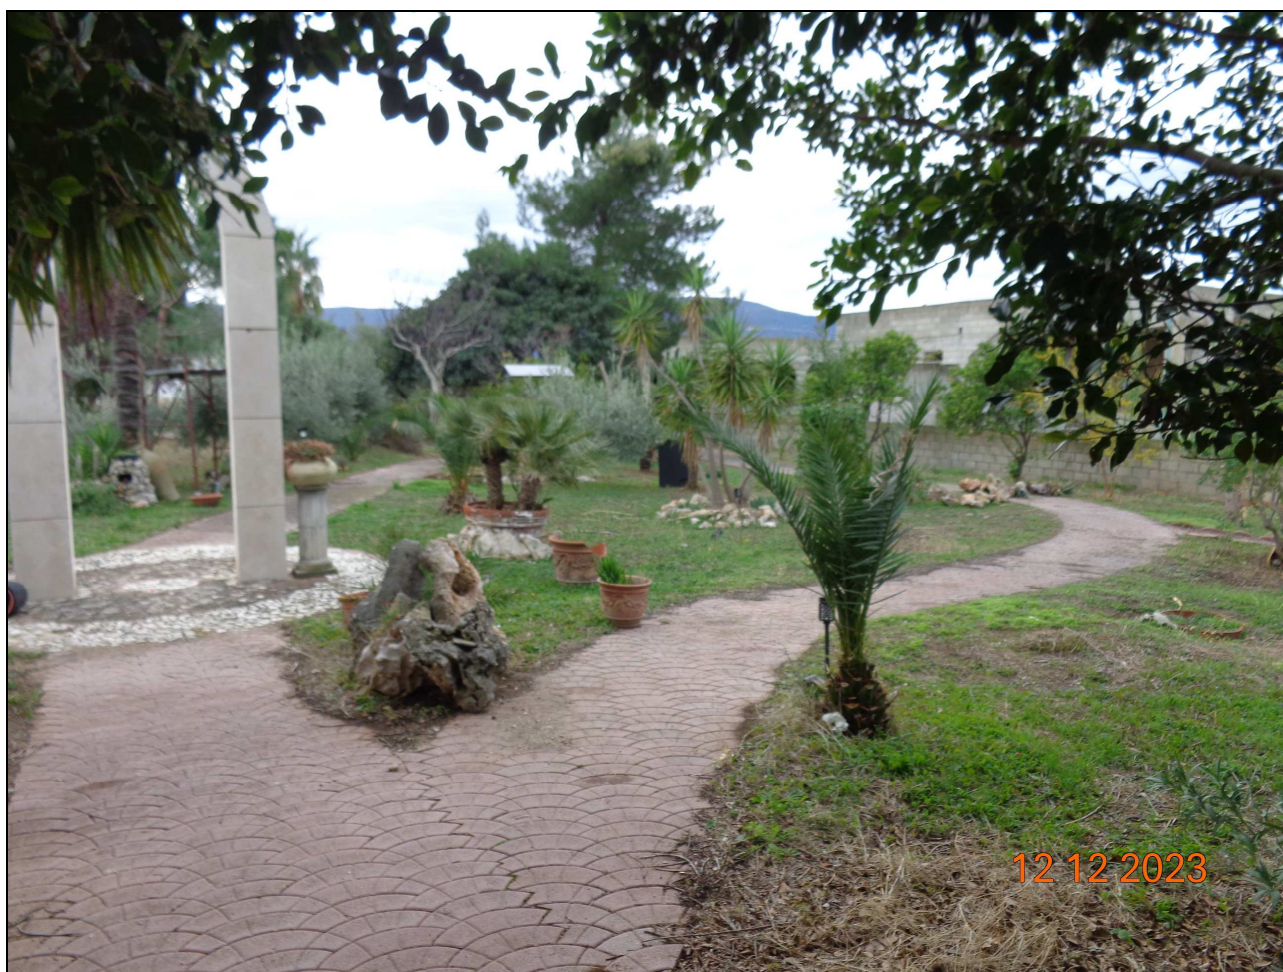
Figura 6. Porzione del terreno posteriore al fabbricato, arredata a giardino.

Il sedime occupato dal fabbricato è di 568 mq circa, cosicché – atteso che la particella di terreno ha una superficie catastale nominale di 1.982 mq – residuano ulteriori 1.414 mq circa di suolo di pertinenza. La maggior parte di questo risulta pavimentata: con conglomerato bituminoso il vialetto di ingresso e con mattonelle per esterni il piazzale antistante al fabbricato, una fascia ad esso perimetrale, nonché un percorso creato nella parte posteriore arredata a giardino, anche questa a scopo di *set* fotografico.

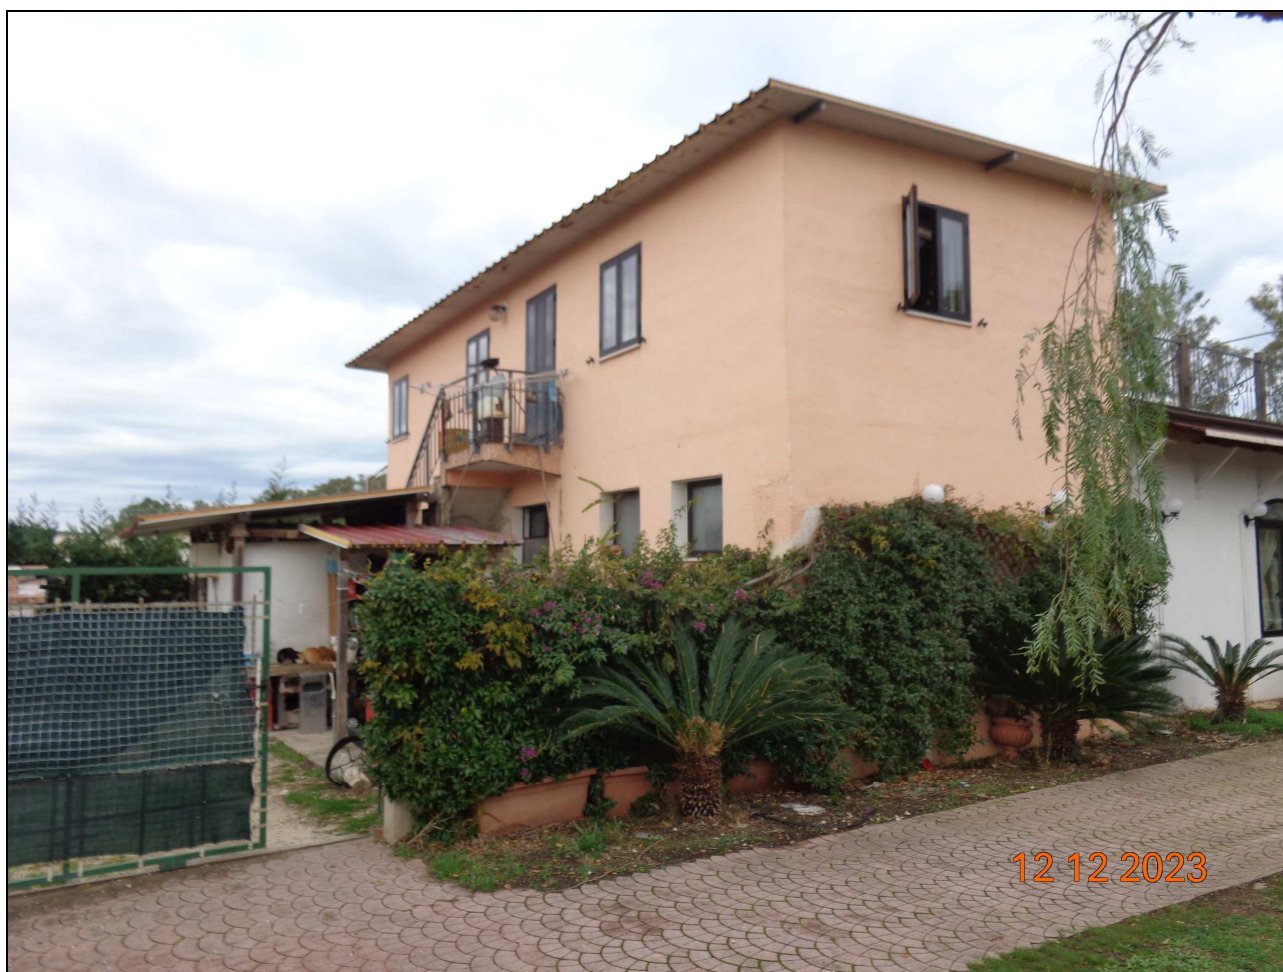
Figura 7. Corpo aggiunto sul retro del fabbricato e successivamente sopraelevato di un piano.

Negli anni, le colonne in acciaio del manufatto sono state inglobate entro pilastri in calcestruzzo e sono state realizzate pareti di tamponamento ottenendo così un volume chiuso. A questo, uno su ciascuno dei due fronti, sono stati aggiunti i due nuovi volumi che fungono oggi da bar/atRIO all'ingresso e da cucina sul retro. Il volume antistante si eleva al disopra della linea di gronda della copertura metallica ed ha un solaio piano e calpestabile, a sua volta coperto con una tettoia (il tutto chiaramente visibile nella foto di **Figura 3**). Il volume sul retro, pure questo aggiunto in un secondo momento per ricavare la cucina, è stato altresì sopraelevato, realizzandovi al piano primo l'abitazione del debitore. Quest'ultima è l'unica opera espressamente contestata [REDACTED], con Verbale del Comando di Polizia Rurale n. 28 del 3 agosto 2006, prodotto in **ALLEGATO 13** con tutto il carteggio che ne è seguito, compreso l'ordine di demolizione, mai attuato.

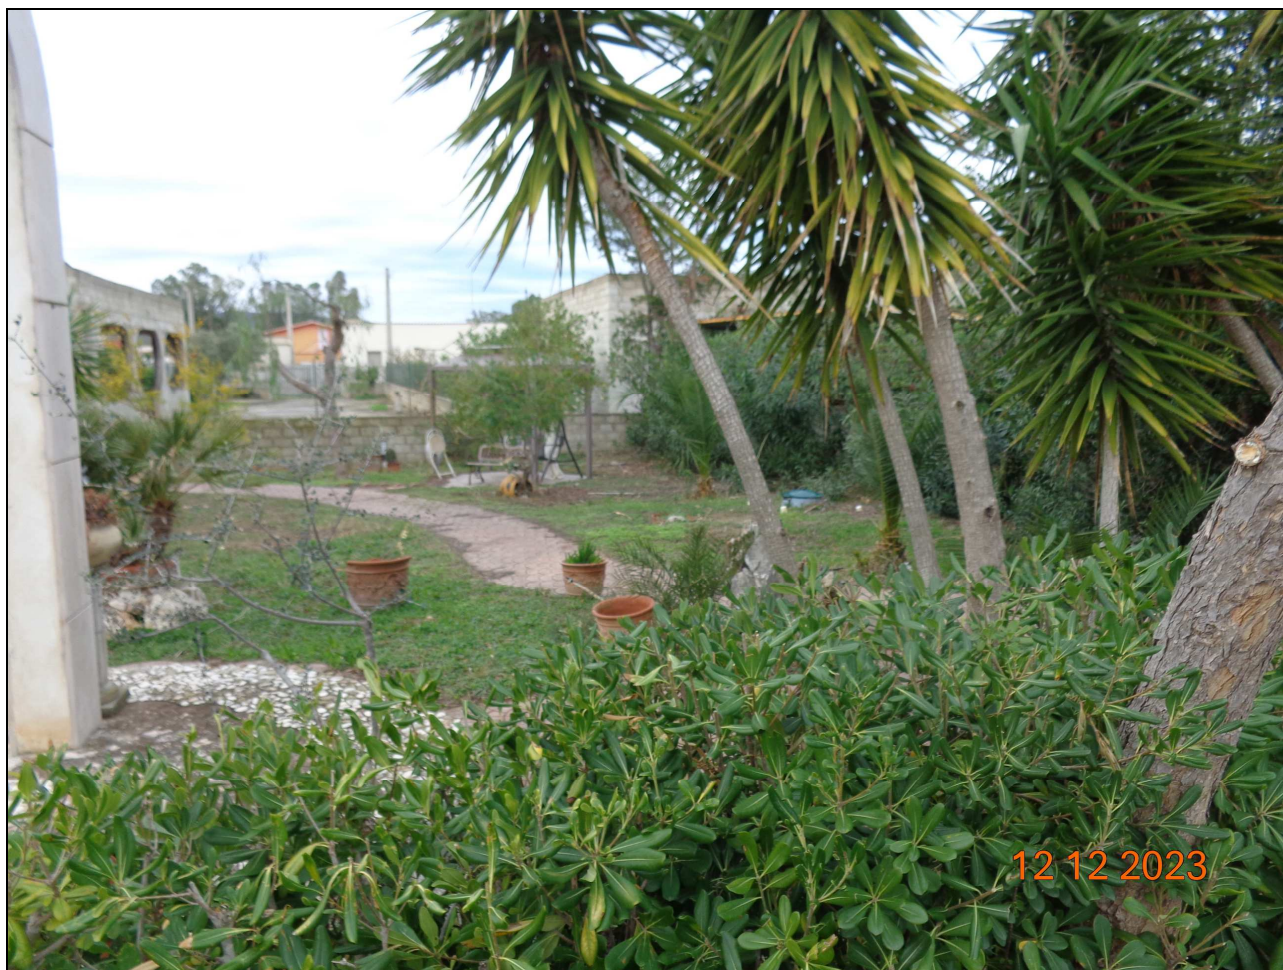
Figura 8. Porzione di terreno sistemata a giardino sul retro del fabbricato.

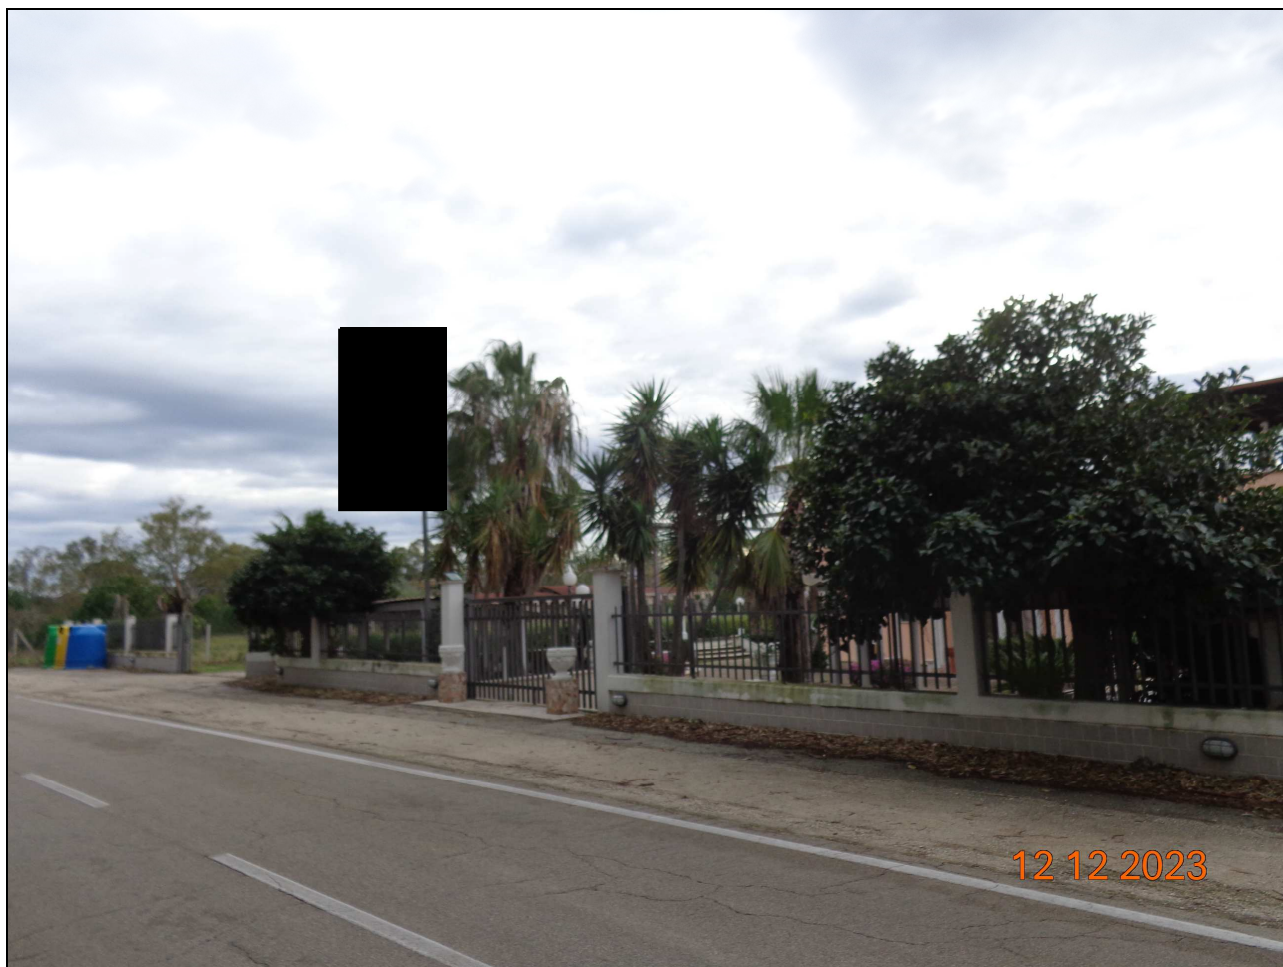
Figura 9. Ingresso al compendio lungo la strada provinciale SP41.

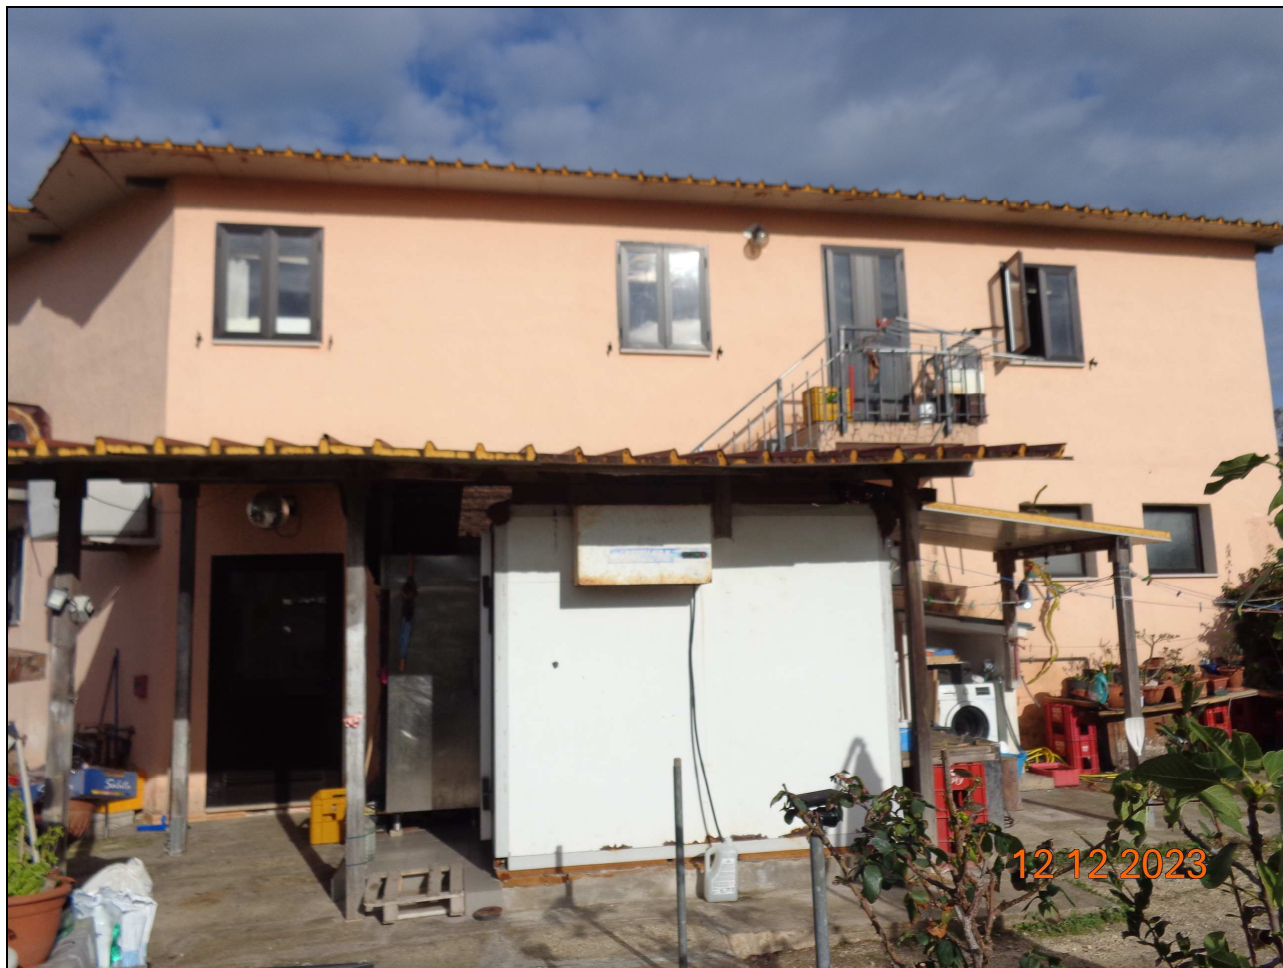
Figura 10. Retro del fabbricato. [REDACTED]
