RELAZIONE DI CONSULENZA TECNICA D'UFFICIO - VERSIONE "PRIVACY" -

Tribunale di COSENZA Sezione Esecuzioni Immobiliari

Esecuzione Immobiliare: R.G. n. 119/2022

Fabbricato da ristrutturare, composto da due vani ed accessori al piano terra, tre vani ed accessori al piano primo seminterrato e tre cantine al piano secondo seminterrato.

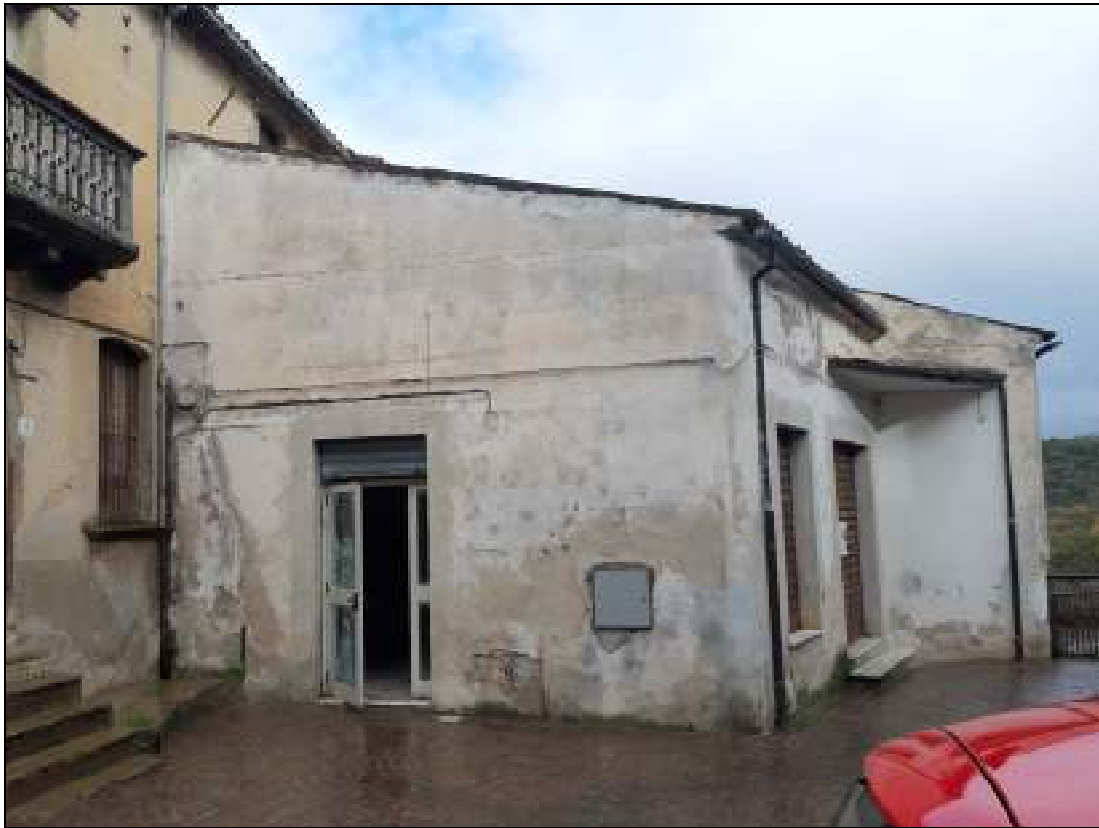
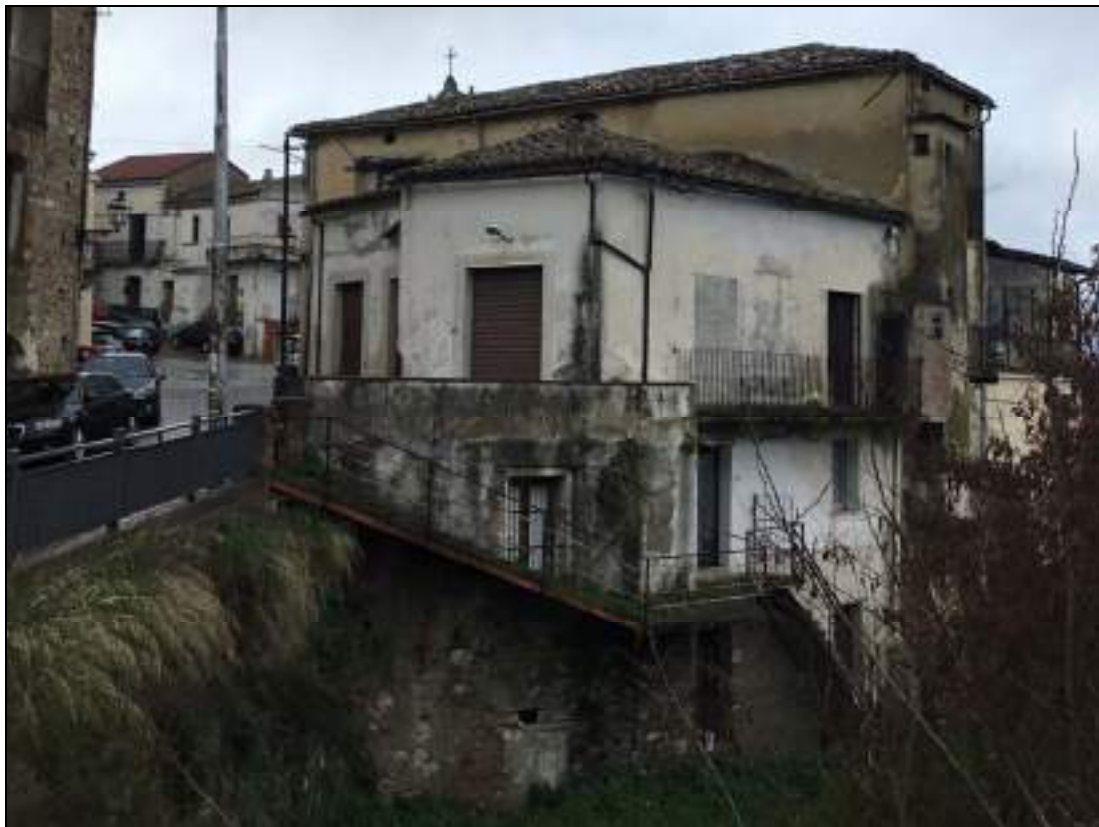
Oggetto di pignoramento è un **fabbricato** su tre livelli, in muratura portante, attualmente non agibile/abitabile, visto il mediocre stato di manutenzione, pertanto da ristrutturare, il quale è, allo stato attuale, così composto (segue dopo la descrizione relativa rappresentazione grafica, presente anche in scala nell'ALLEGATO n. 5):

Nelle foto seguenti è visibile il Fabbricato esternamente (altre foto dell’esterno e le foto interne sono visibili nell’ALLEGATO n. 4).

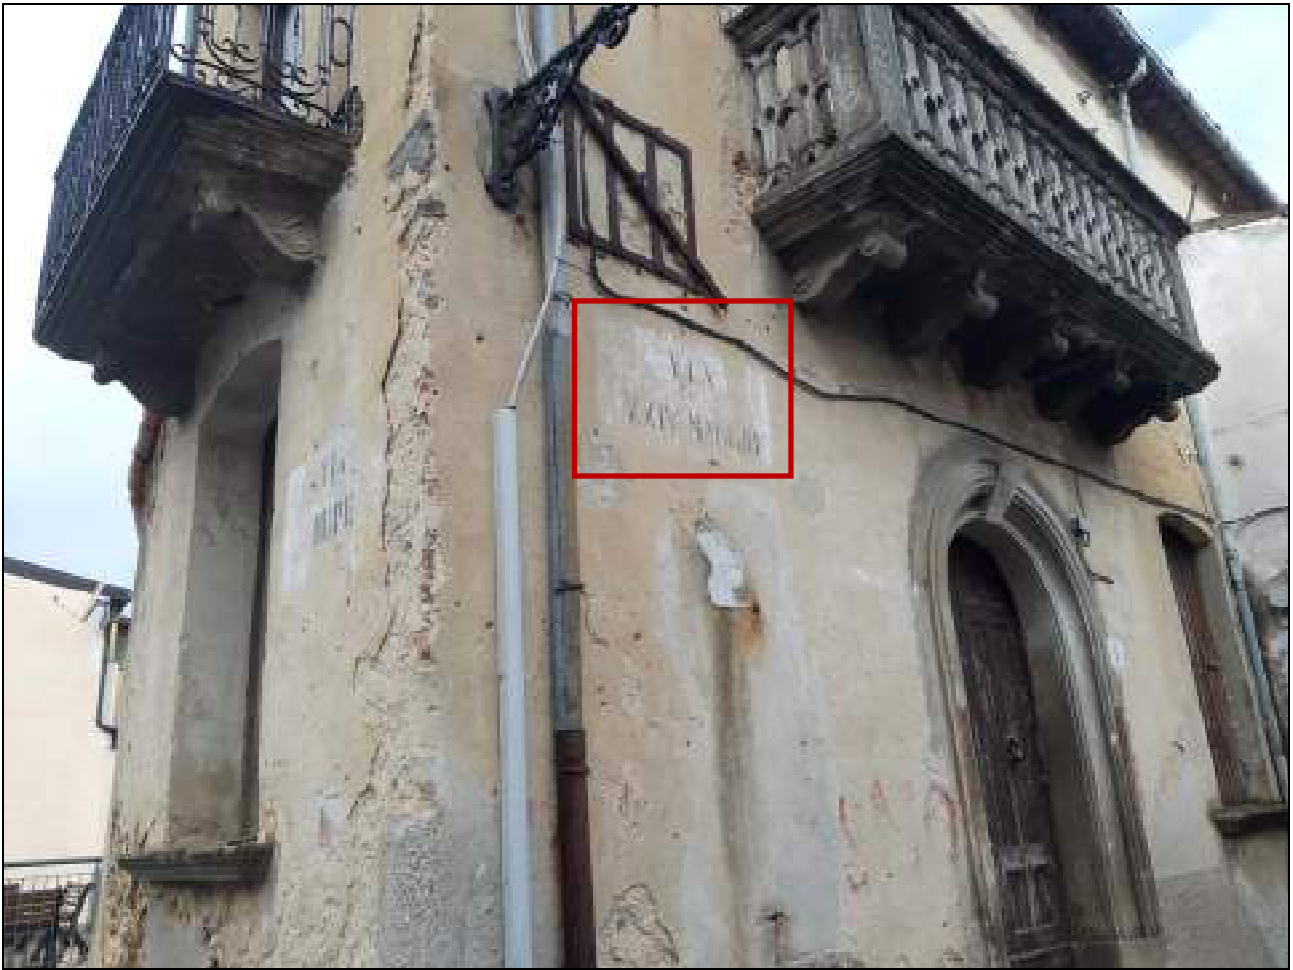
Al sopralluogo è stata rilevata la presenza di toponomastica alla parete del fabbricato adiacente, che conferma l'esattezza della via attestata dal Comune (via XXIV Maggio).

Particolare vista segnaletica toponomastica fabbricato adiacente (via XXIV Maggio)

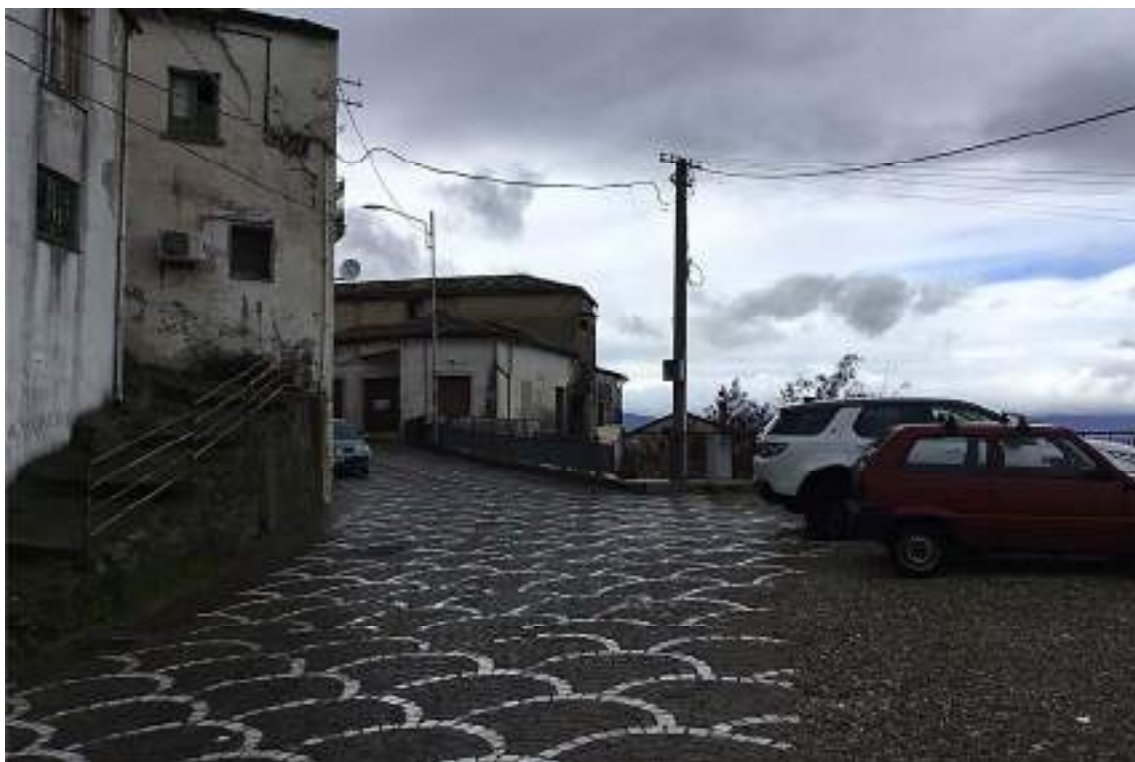
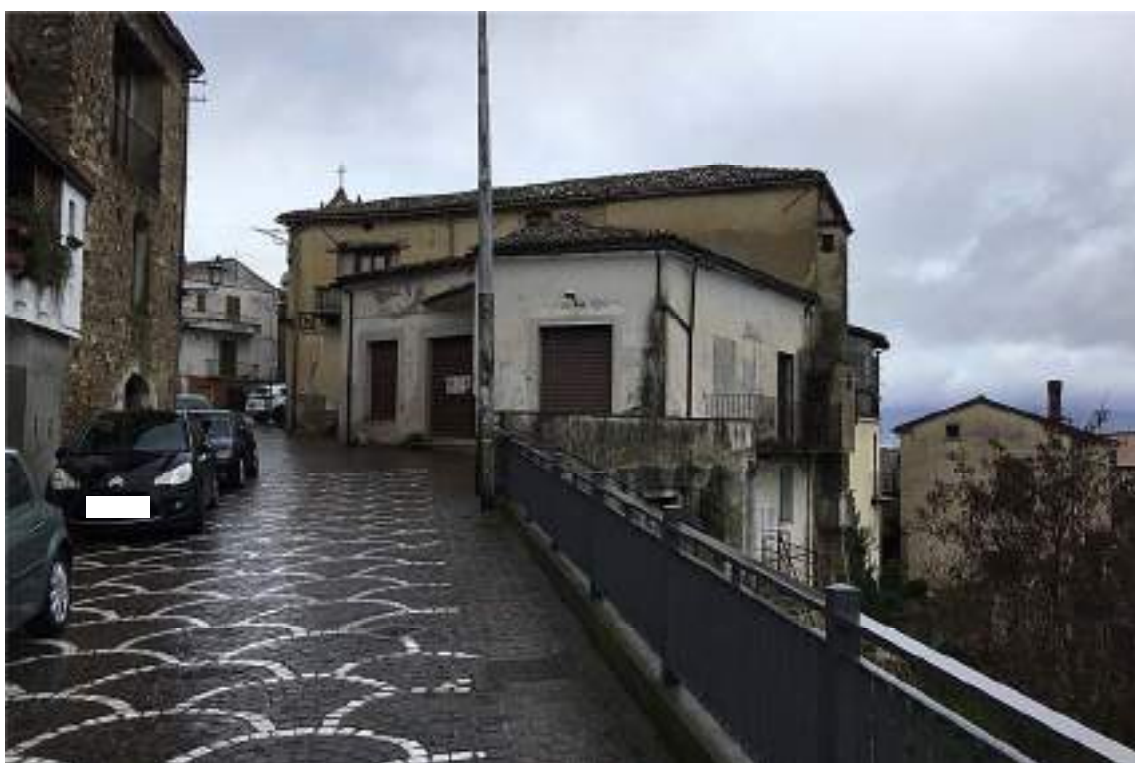
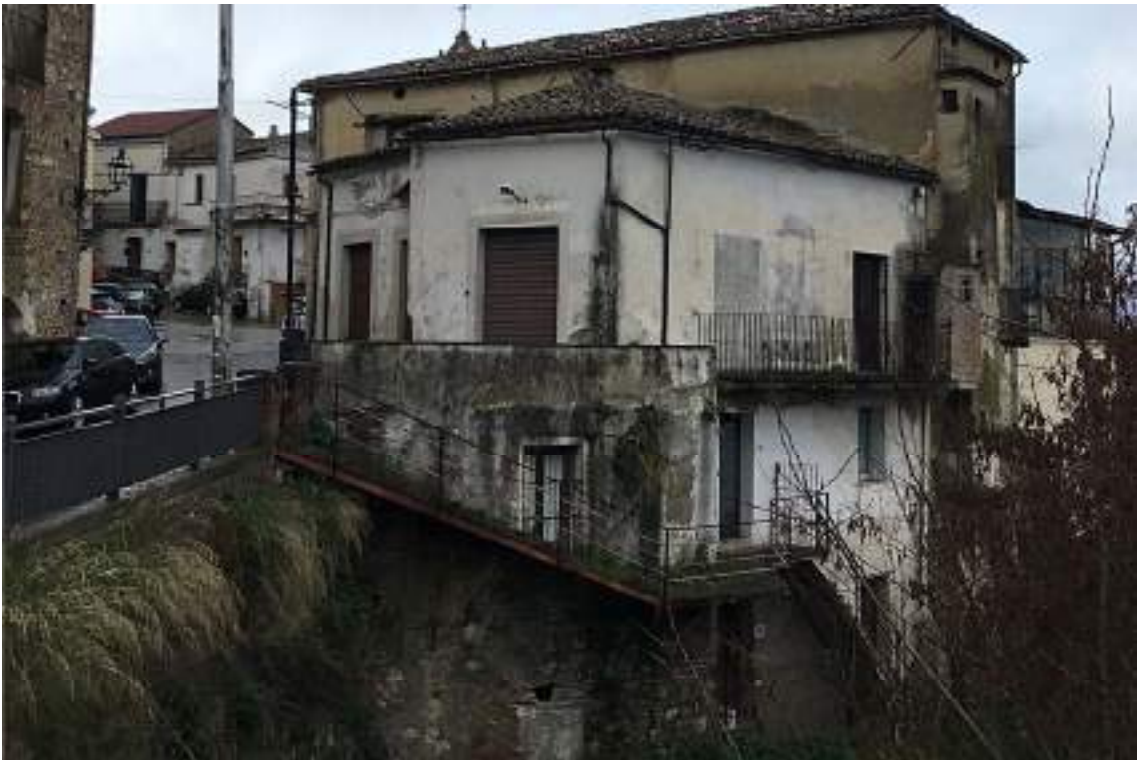
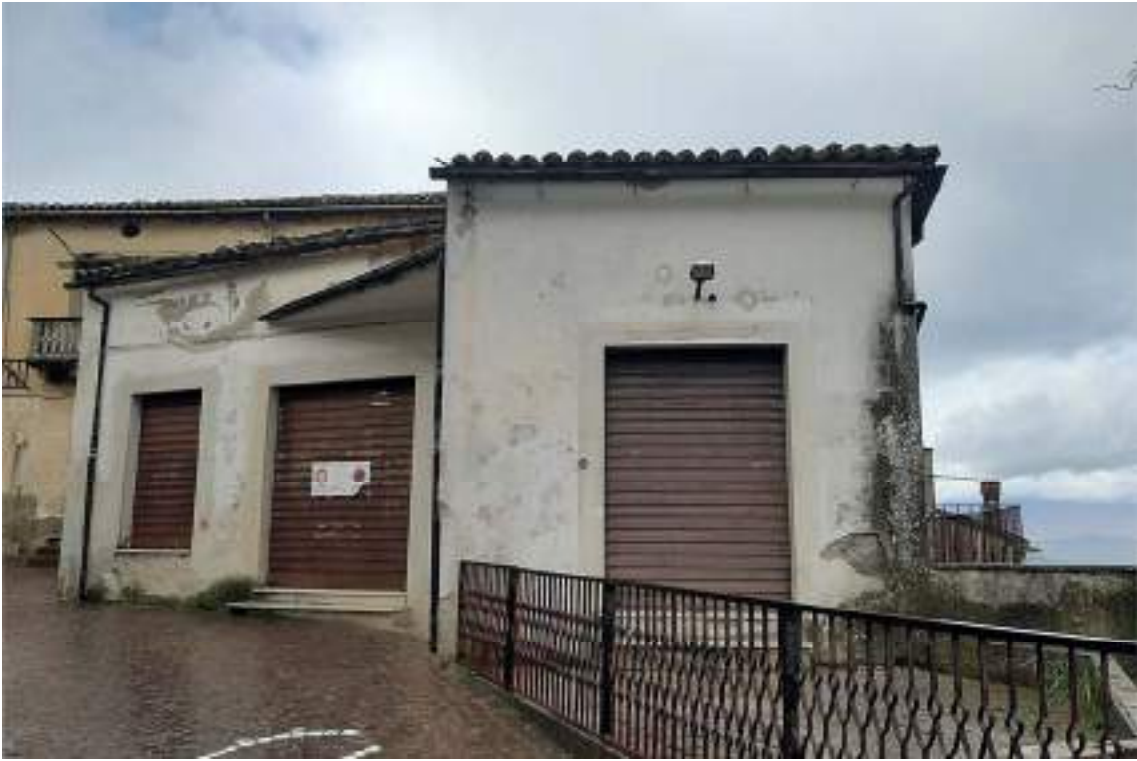
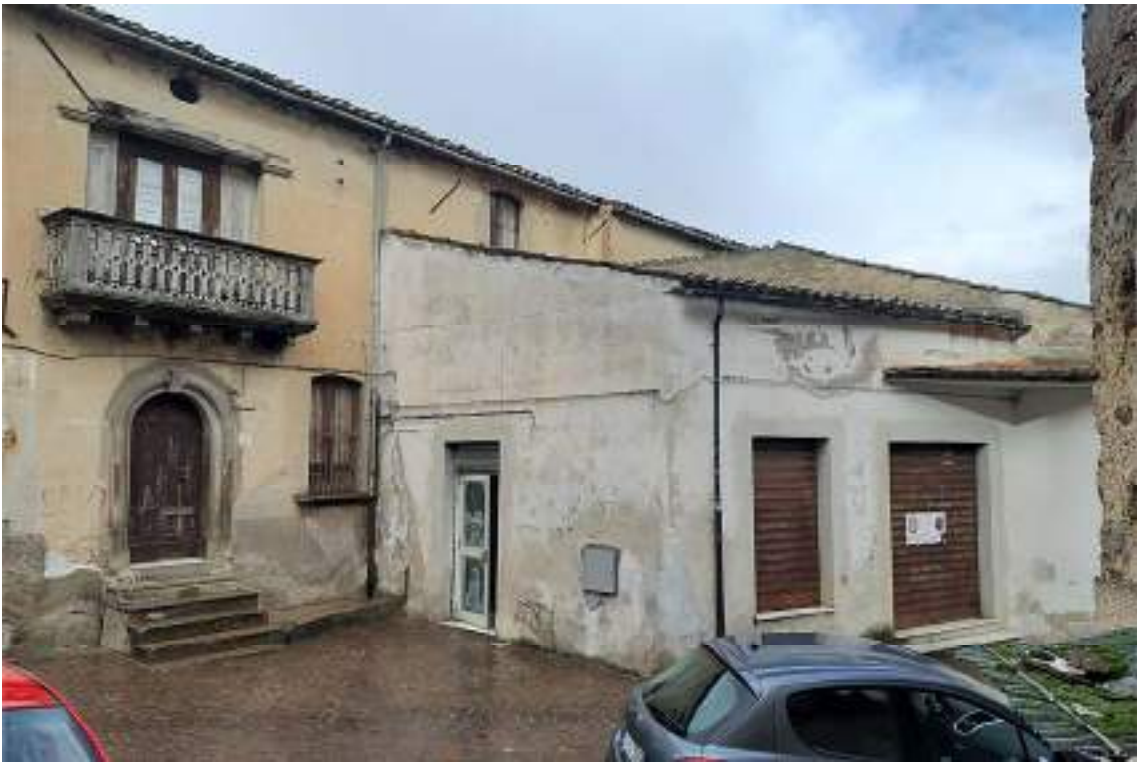
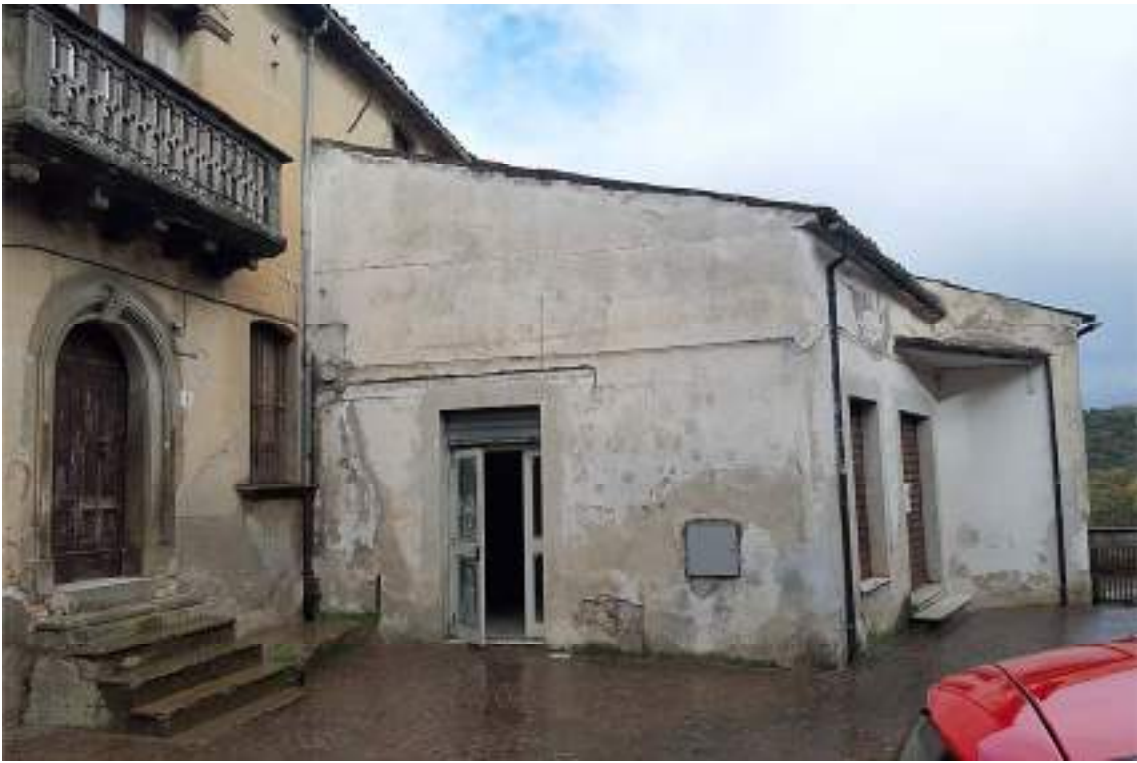
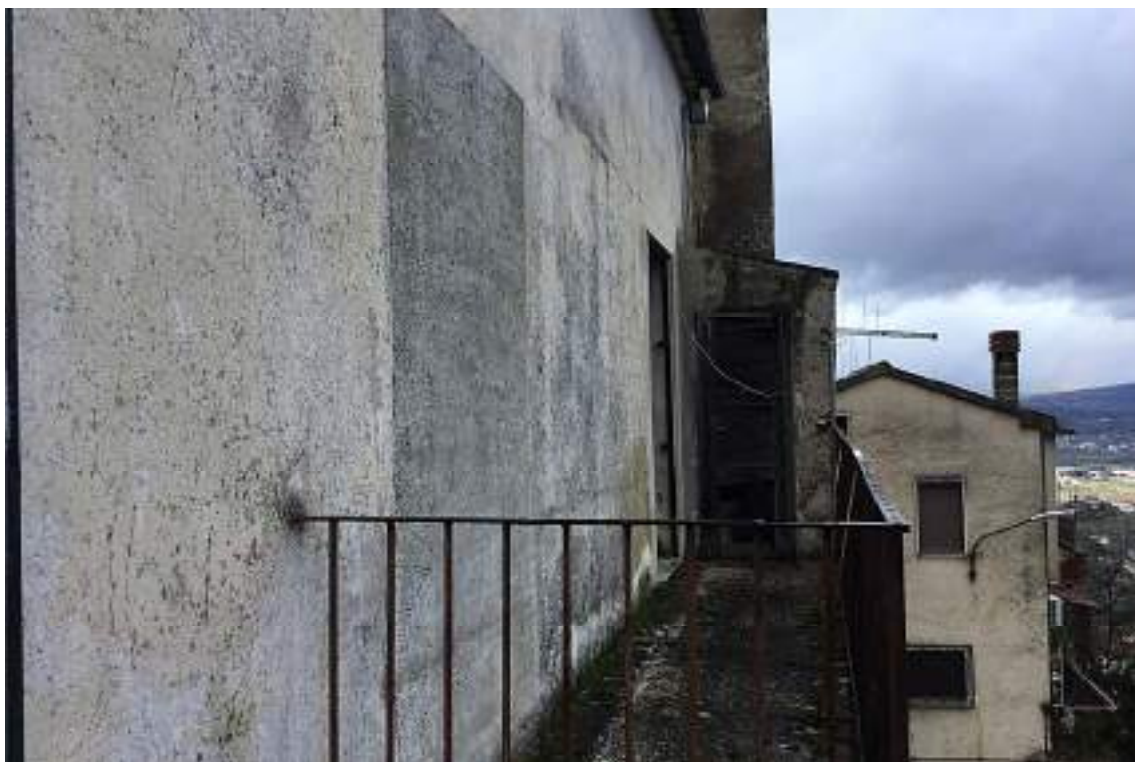
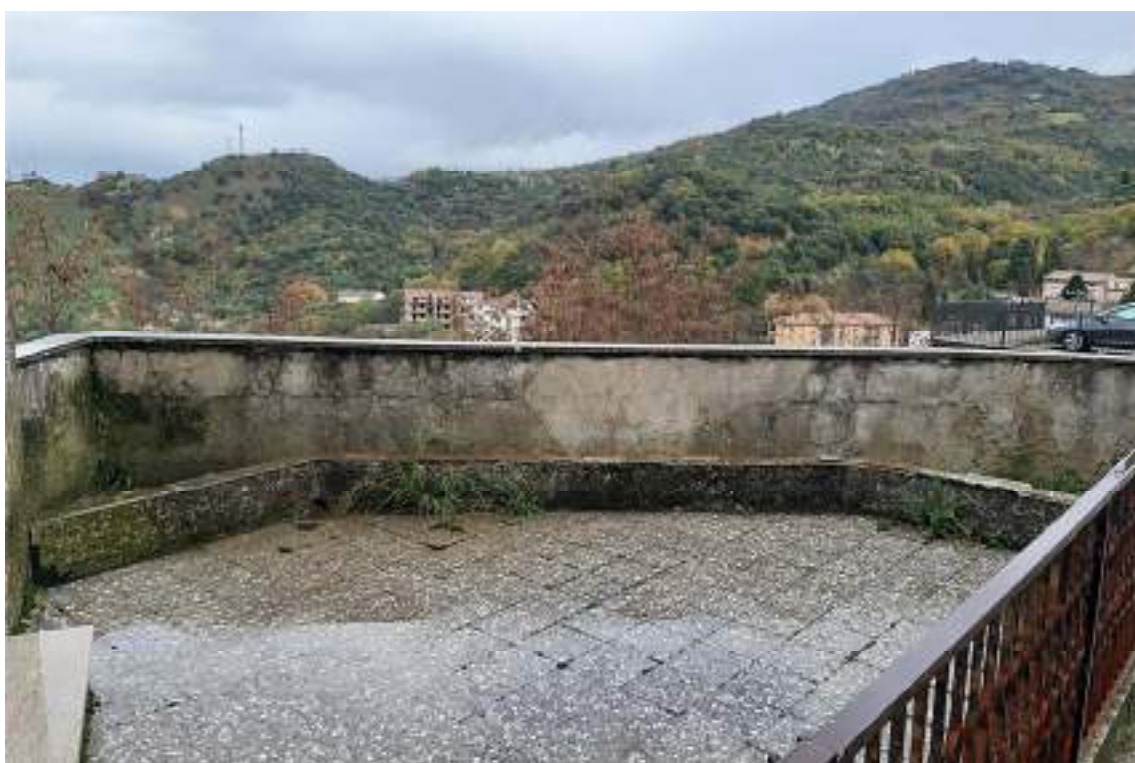
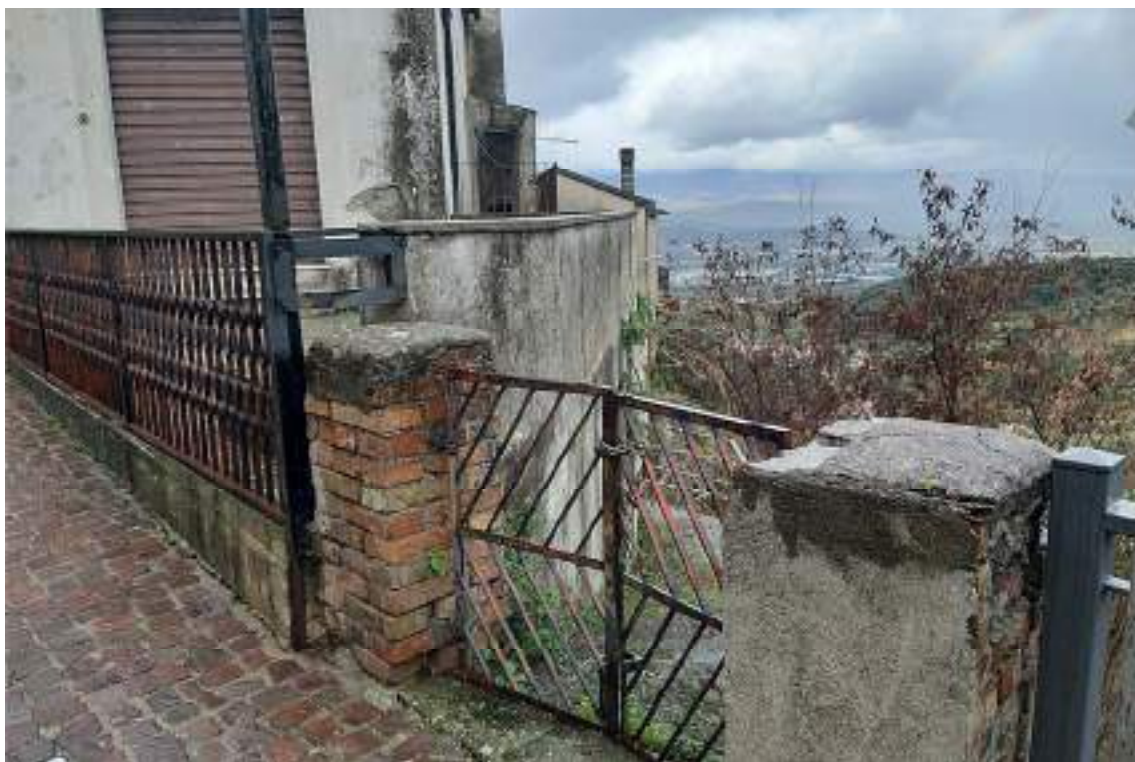
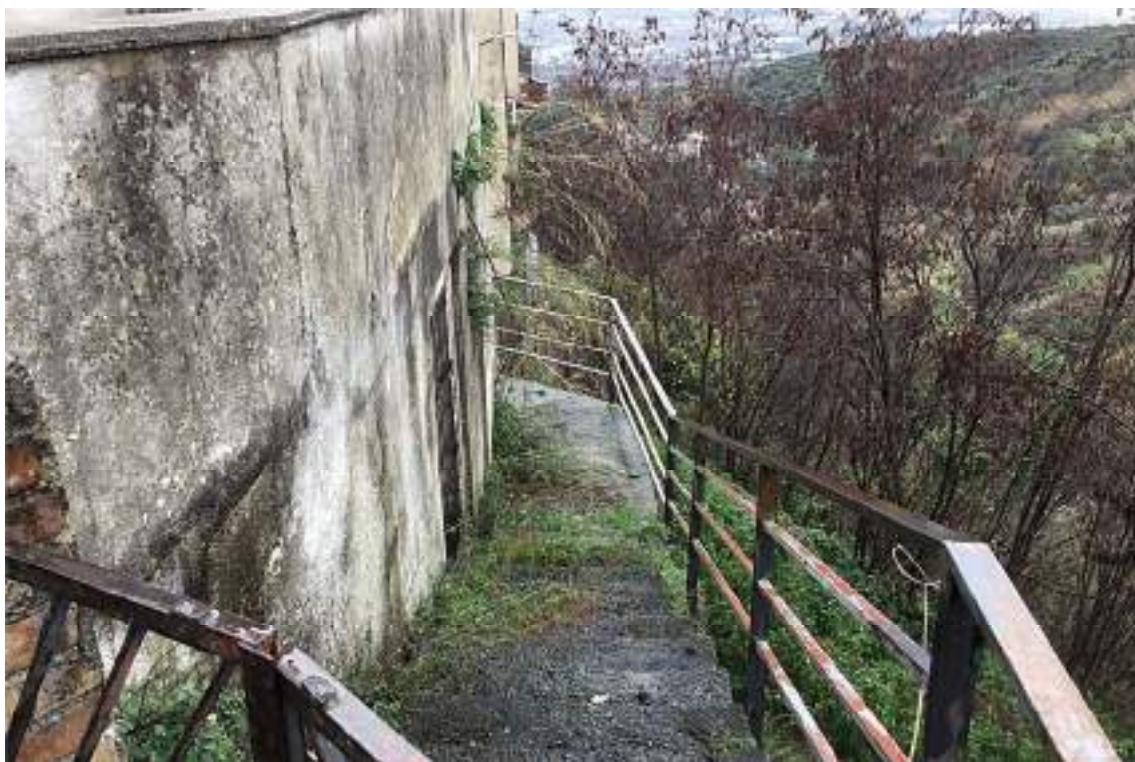
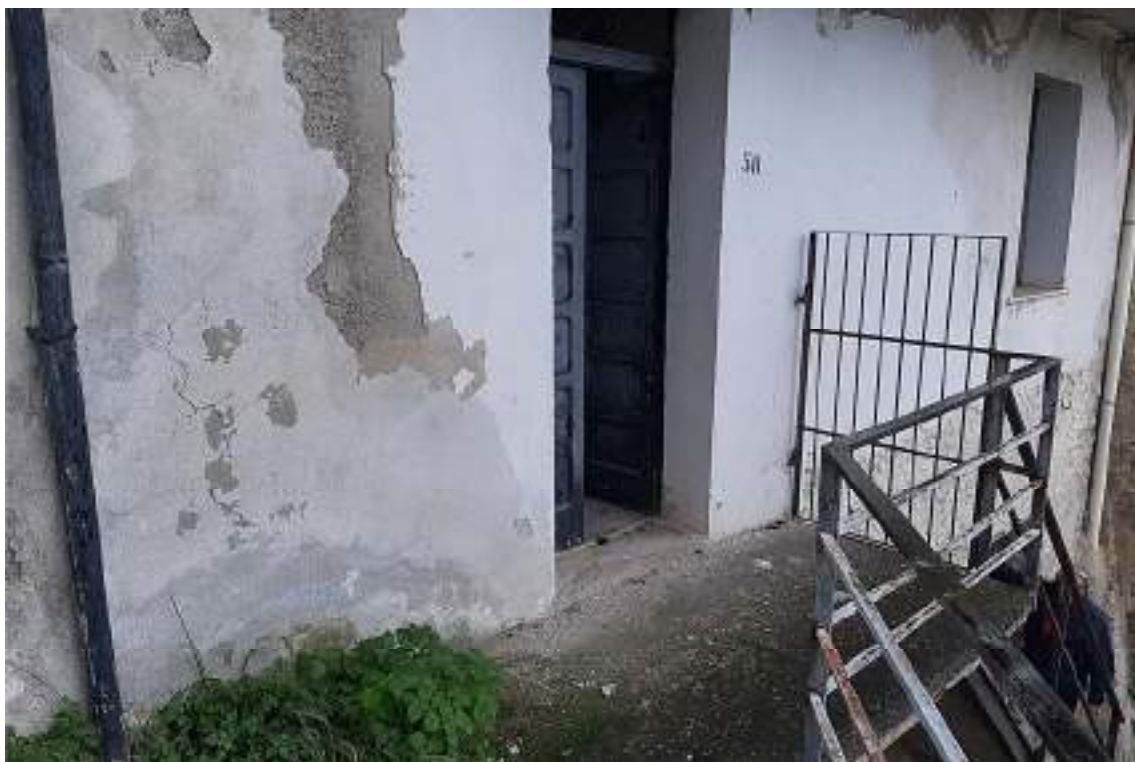
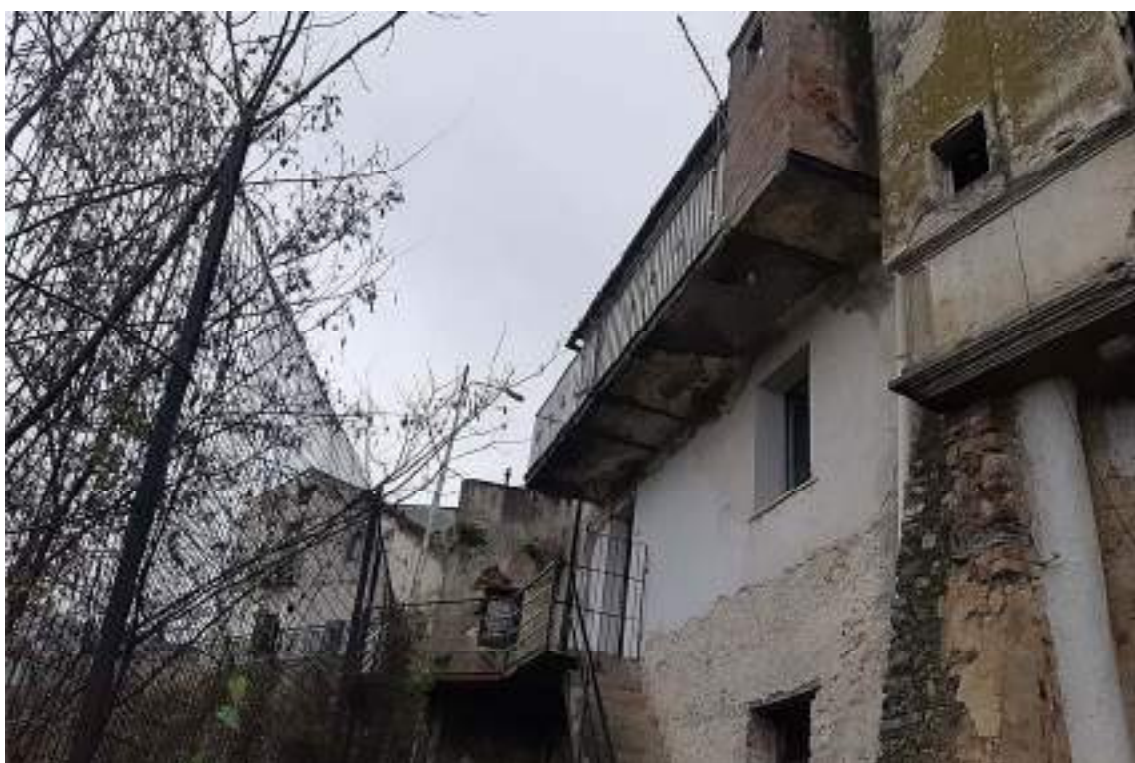
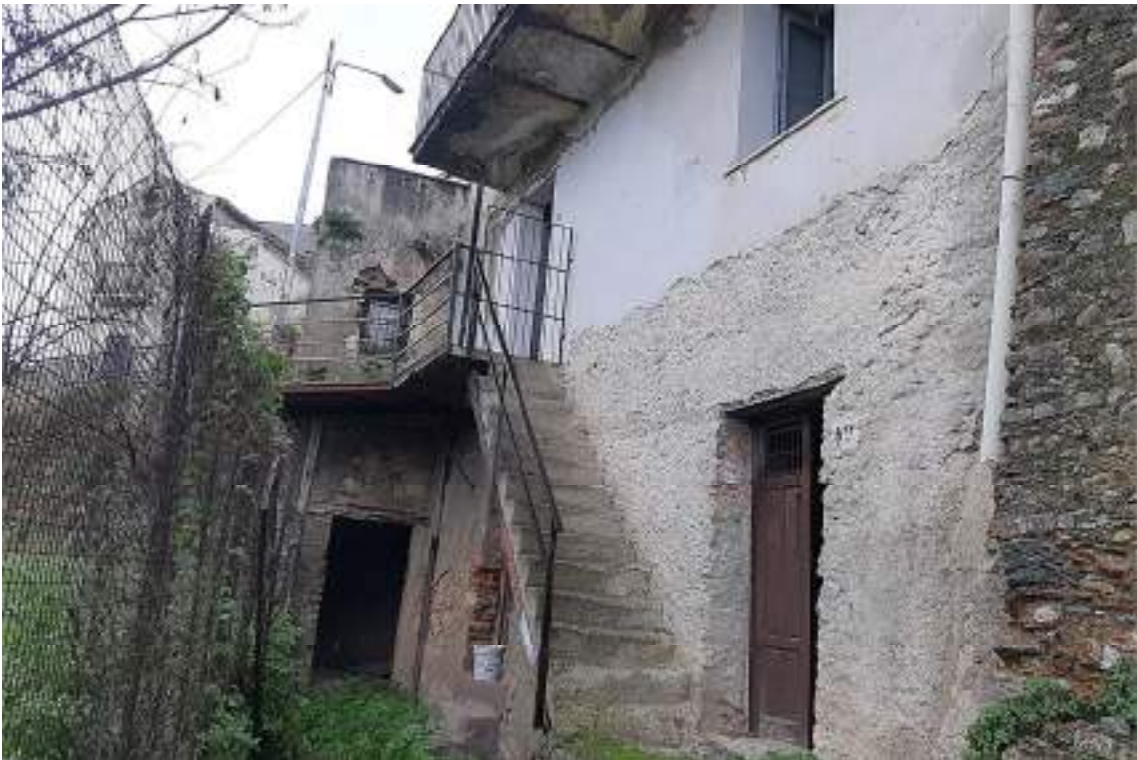
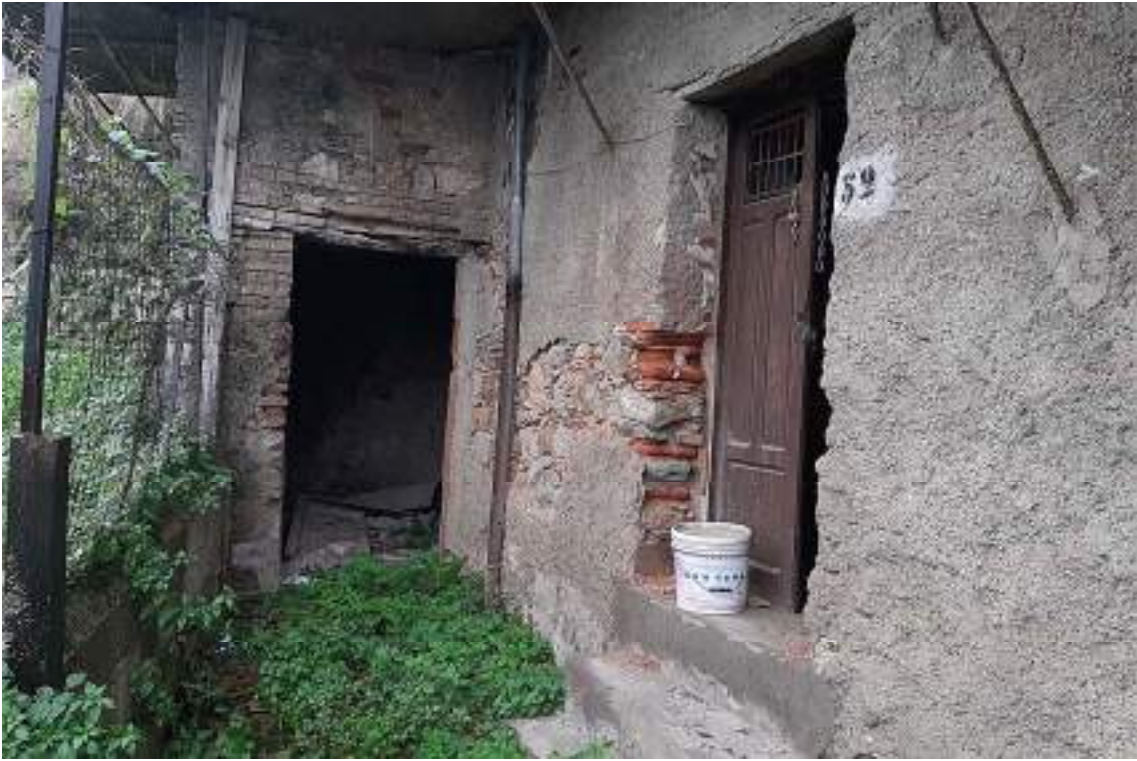
FOTO ESTERNO

Lo stato manutentivo della maggior parte del fabbricato risulta mediocre, ma vi sono alcune parti (poche) che con stato manutentivo appena sufficiente ed altre parti (anche esse poche) con stato manutentivo scarso. Lo *stato di manutenzione* del fabbricato, è da ritenere, pertanto, nel complesso *mediocre* e si può ritenere il fabbricato inutilizzabile, senza adeguata ristrutturazione. L'immobile presenta, infatti, situazioni di degrado che richiedono interventi di manutenzione ordinaria e straordinaria. In particolare, al piano terra, nel quale sono visibili segni di ultimo utilizzo (non recente) come locale commerciale (conformemente alla destinazione d'uso catastale, cioè C/1), si rilevano segni di degrado agli intonaci dovuti ad infiltrazioni d'acqua dalla copertura (alla quale vi si accede da botola interna). Risulta, fra l'altro, che tali infiltrazioni, evidentemente persistenti da vari anni, sono ancora in essere, visto in alcuni punti è stata rilevata la presenza di piccole quantità d'acqua. Gli intonaci, inoltre, risultano deteriorati da umidità per risalita capillare dal basso, in particolare sui lati con affaccio su via XXIV Maggio. Gli stessi intonaci, inoltre, presentano, in alcuni punti piccole lesioni. Il pavimento risulta in alcuni punti non livellato. Il piccolo wc presente sul balcone presenta porta rotta, oltre a segni di degrado dovuti all'abbandono e alle infiltrazioni d'acqua che hanno fatto completamente staccare l'intonaco del soffitto. I sanitari, così come il relativo impianto idrico, sono vetusti. Il piano primo seminterrato presenta i medesimi tratti di deterioramenti degli intonaci, i quali risultano ancora più accentuati nel vano posto sotto il terrazzo del piano terra, il quale presente anche lo stato di manutenzione peggiore (si può ritenere scarso in questo vano). In condizioni di degrado risultano anche le tre cantine al piano secondo seminterrato, fra le quali vi è quella catastalmente identificata con il sub 4 che presenta lo stato di manutenzione peggiore. Anche esternamente il fabbricato presenta segni di deterioramento agli intonaci, i quali risultano in alcuni punti, ormai, assenti.

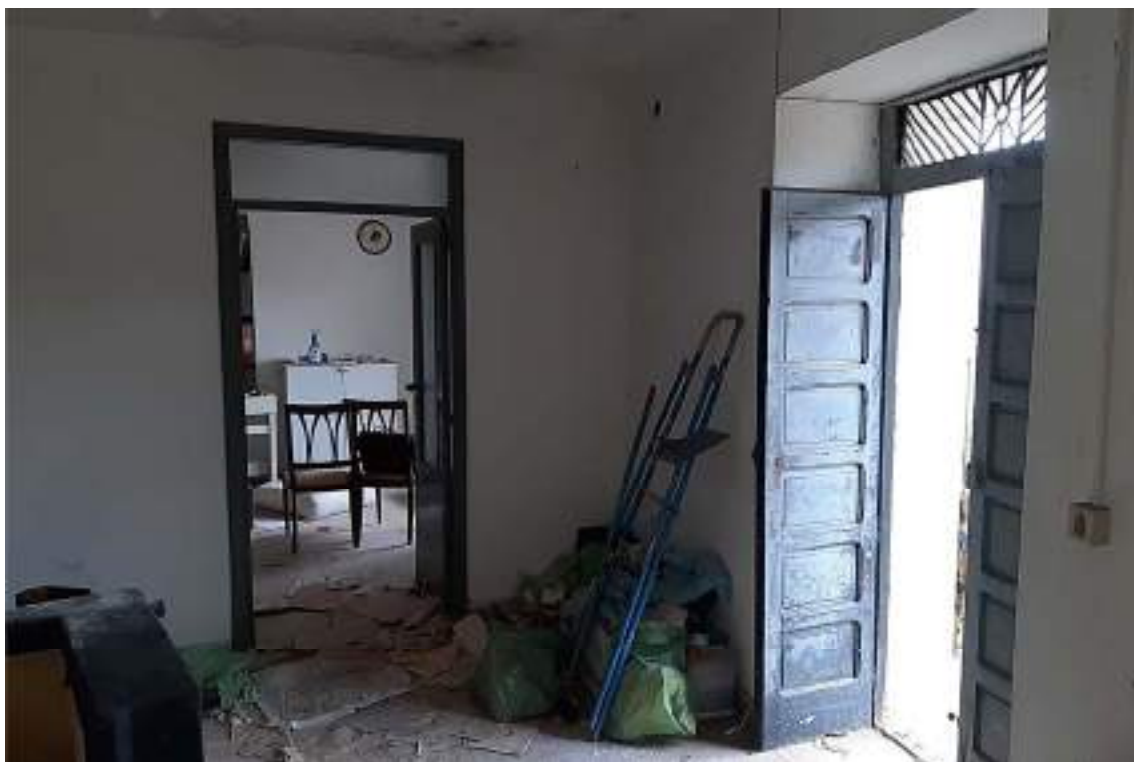
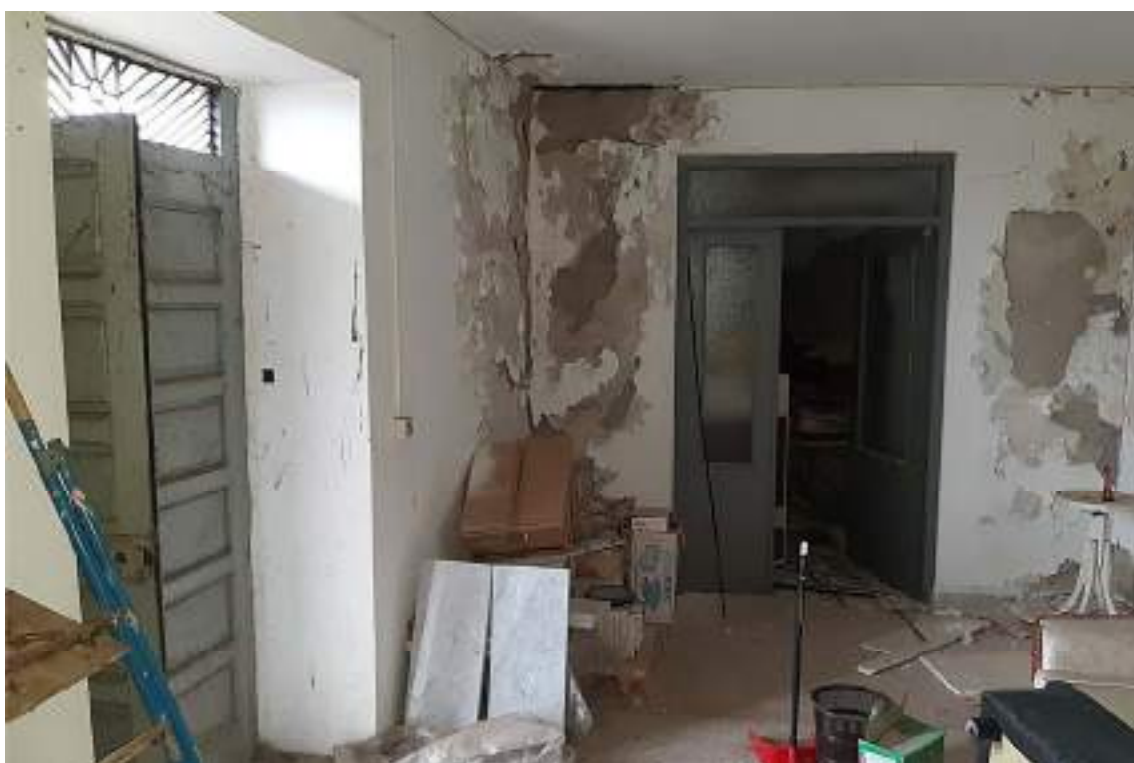
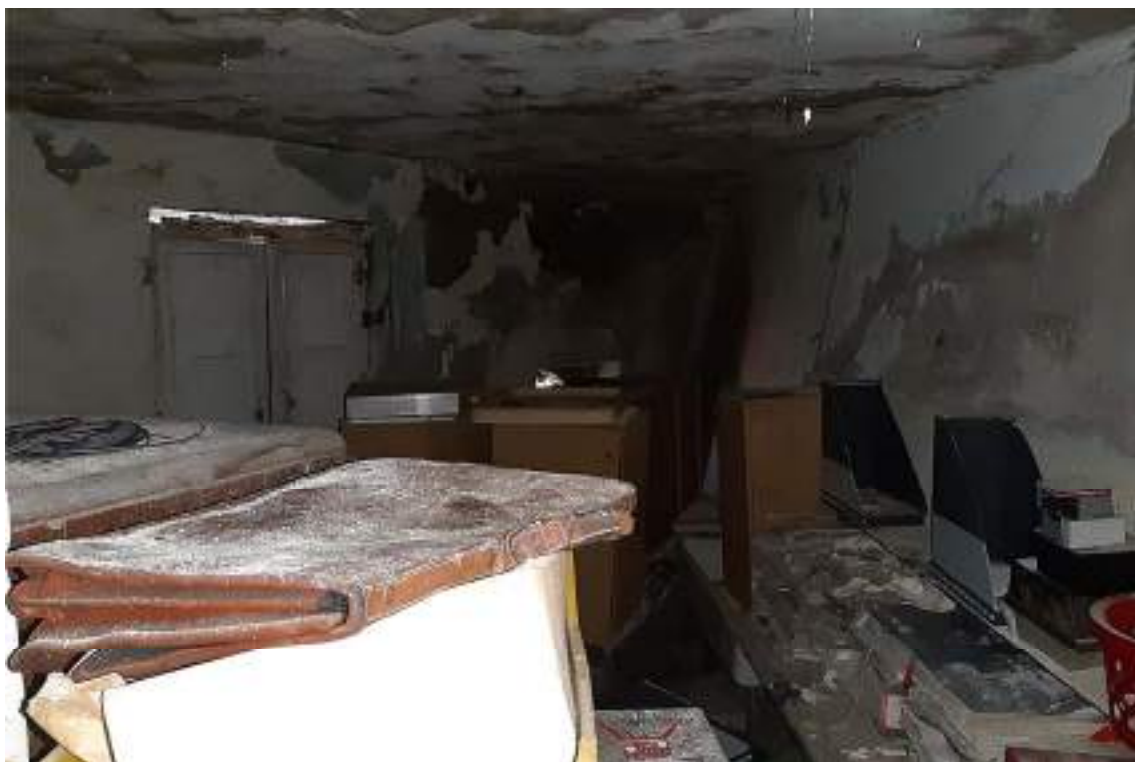
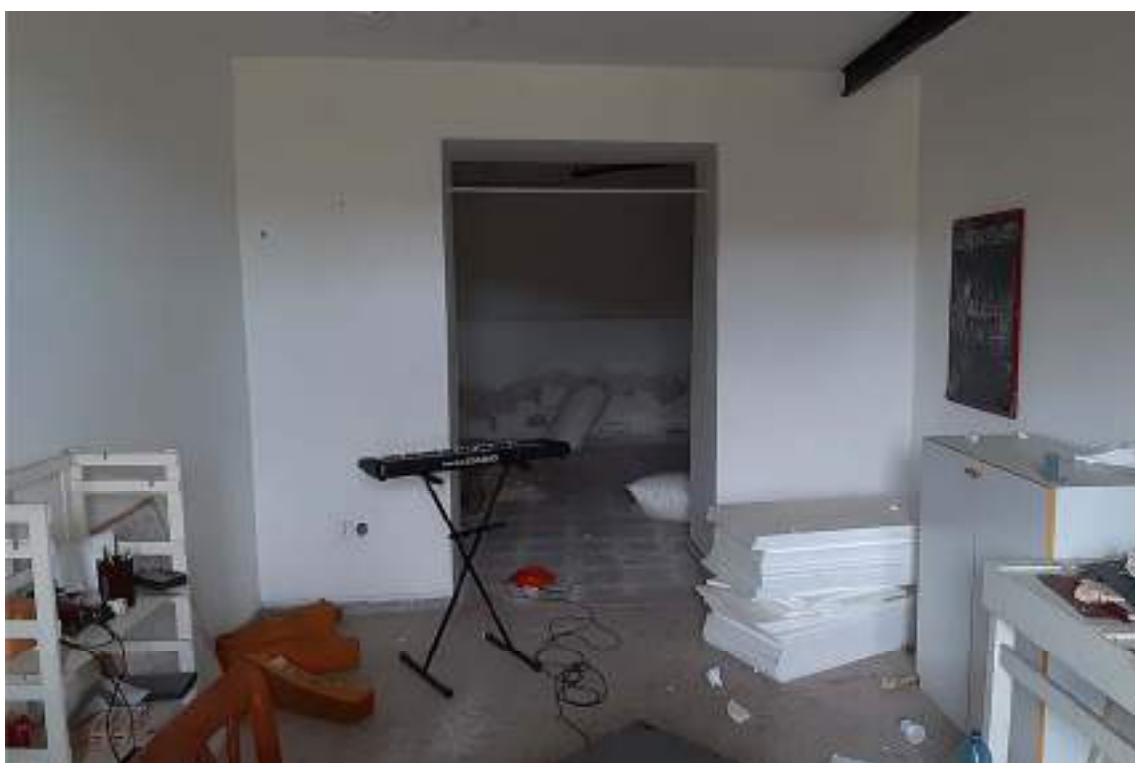
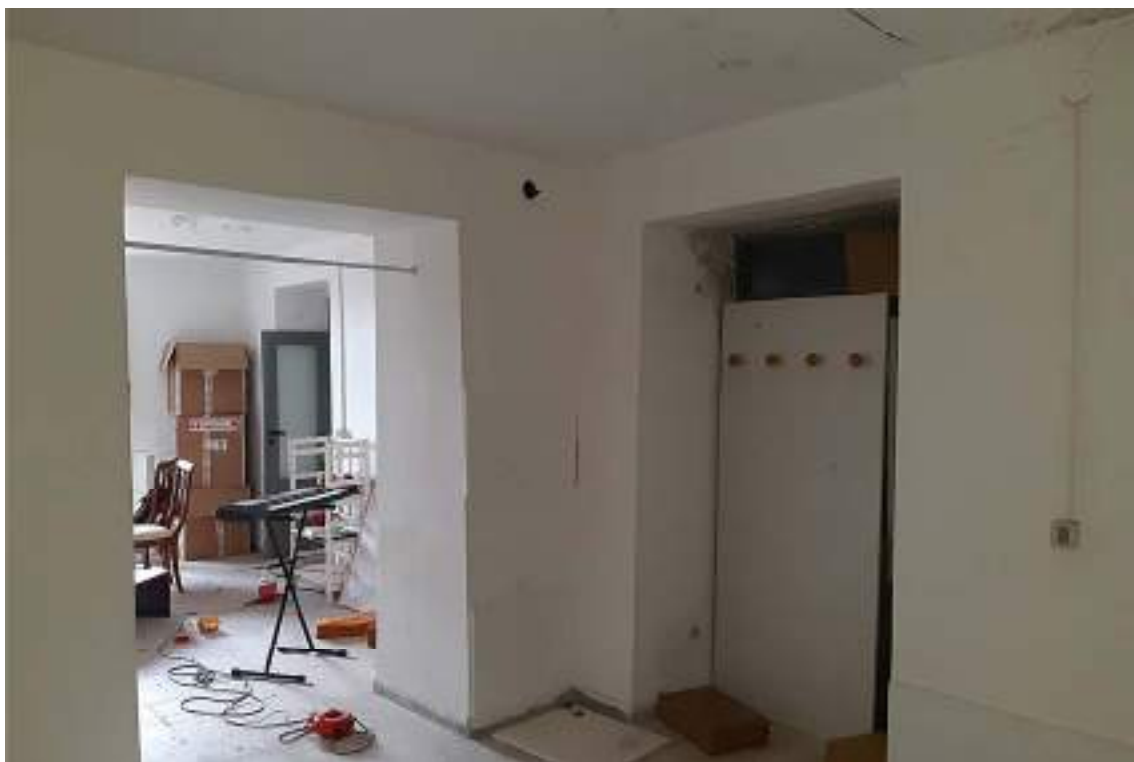
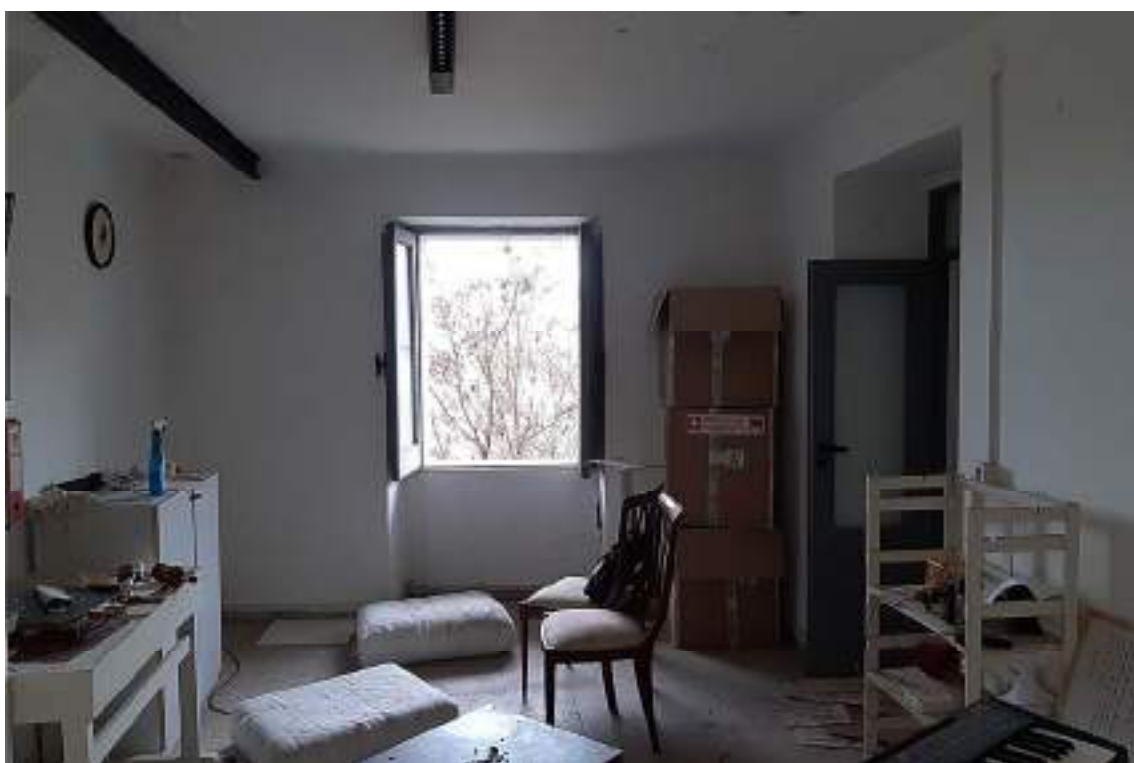
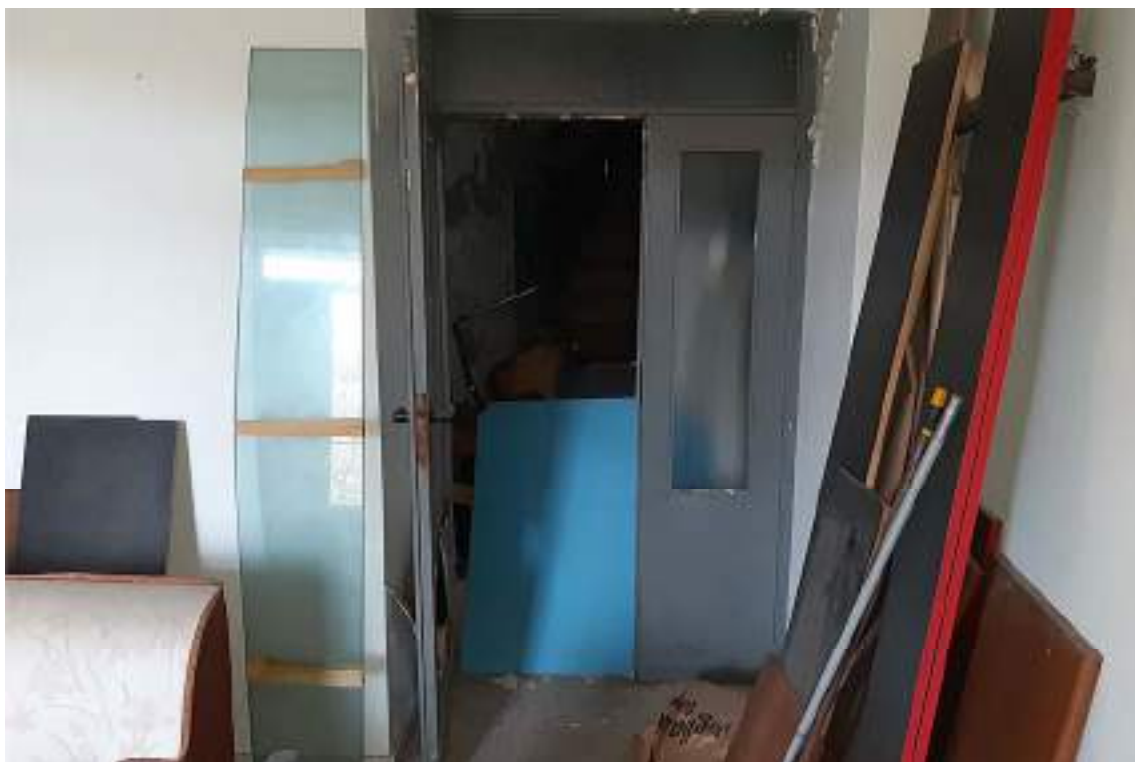
FOTO INTERNI PIANO PRIMO SEMINTERRATO
In Catasto Foglio 16 Particella 51 Sub 1

La *luminosità* nel complesso può essere definita come *discreta*, visto che parte del piano primo seminterrato è adiacente a terrapieno, con conseguente poca luminosità in alcuni punti.
