Tribunale di Milano

RELAZIONE DI STIMA

LOTTO 1: unità immobiliare in Basiglio (MI), Residenza Tigli, via Cristoforo Colombo

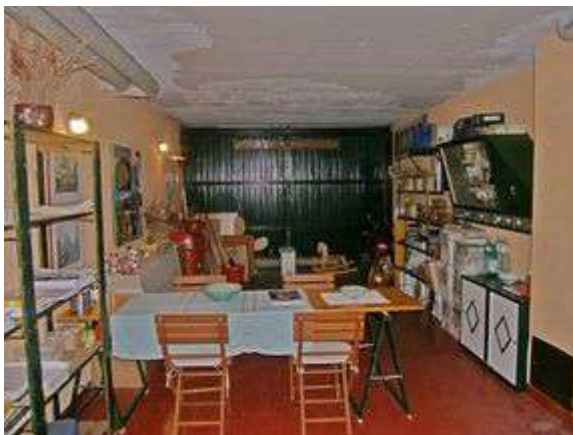
Serranda ingresso: metallo verniciato

scarso

Vista box auto verso serranda di ingresso

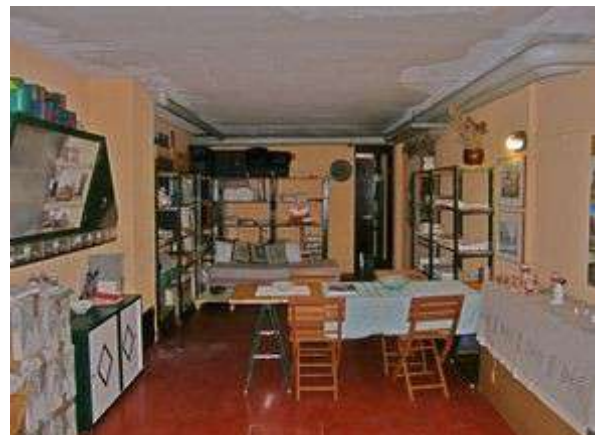
- Difformità di utilizzo del box: lo stato dei luoghi evidenzia un uso del box come taverna, in difformità da:

Vista box auto verso accesso cantina

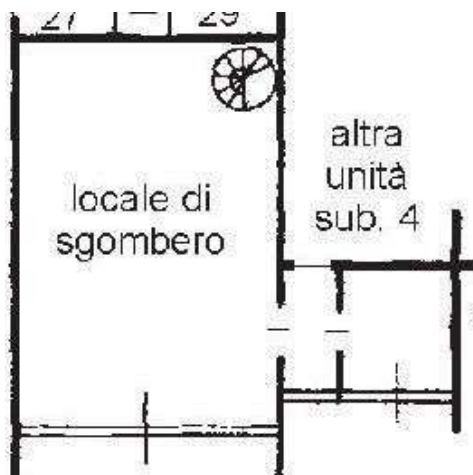
Planimetria catastale cantina

CONFORME alla planimetria catastale Dichiarazione protocollo n. 000712882 del 24/09/2002, salvo lievi difformità non rilevabili dalla sottoscritta.
