Tribunale di Palermo
Sezione VI Esecuzioni Immobiliari
R.G.Es. 99/2023
LOTTO UNICO
Esperto stimatore: Arch. Dario Ciriminna

PERIZIA DI STIMA IMMOBILIARE

Abitazione di tipo economica (A/3) sita nel Comune di Palermo (PA), in via S. Isidoro n. 39/A,

C.F. di Palermo, foglio 47, p.lla 3519, sub. 7, piano 3°.

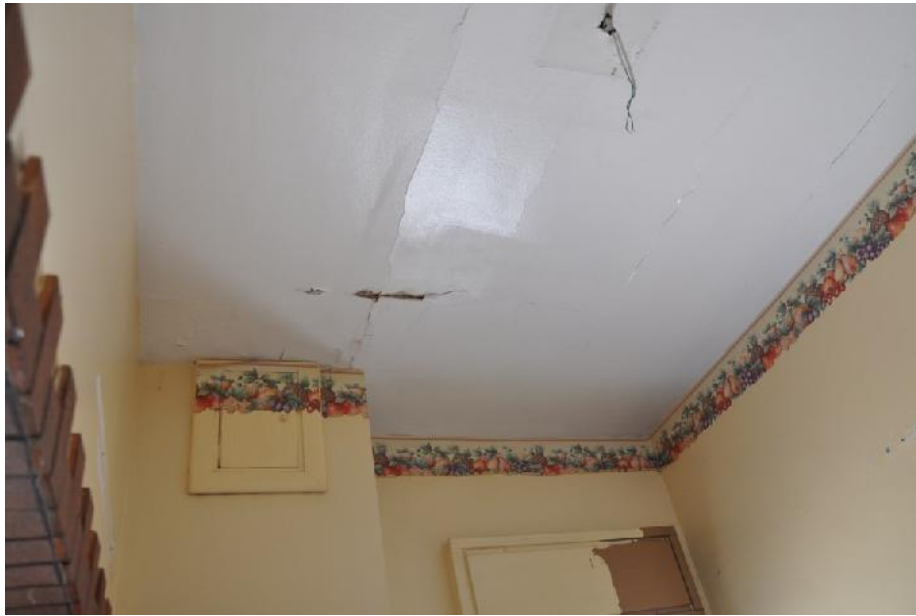
Nel corso del sopralluogo peritale, osservando il soffitto del vano cucina e quello contiguo della Stanza 2 – Soggiorno/pranzo, si è rilevato lo scrostamento dell'intonaco in prossimità del cavedio in cui è ubicato il sifone a collo d'oca della colonna di scarico condominiale. La causa di tali degni è presumibilmente da attribuire all'occlusione/intasamento del collo d'oca e allo sversamento dei liquami provenienti dai servizi dei piani soprastanti, che hanno prodotto l'ossidazione dei ferri di armatura e il conseguente distacco dell'intonaco.

Foto 1 - Soffitto del vano cucina

L'intervento proposto consiste nella revisione del sifone di scarico e nel ripristino della sua funzionalità, nella rimozione dell'intonaco deteriorato, nel trattamento dei ferri di armatura ossidati, nel ripristino della sezione resistente del conglomerato cementizio, nella stesa del nuovo intonaco e della nuova tinteggiatura. Il costo dell'intervento come sopra descritto è stato stimato in **€ 2.500,00**, comprensivi di manodopera € 1.920,00 (n. 2 operai x n. 4 giorni x €/ora 30,00), materiali € 350,00, utili d'impresa, spese generali ed iva al 10%.

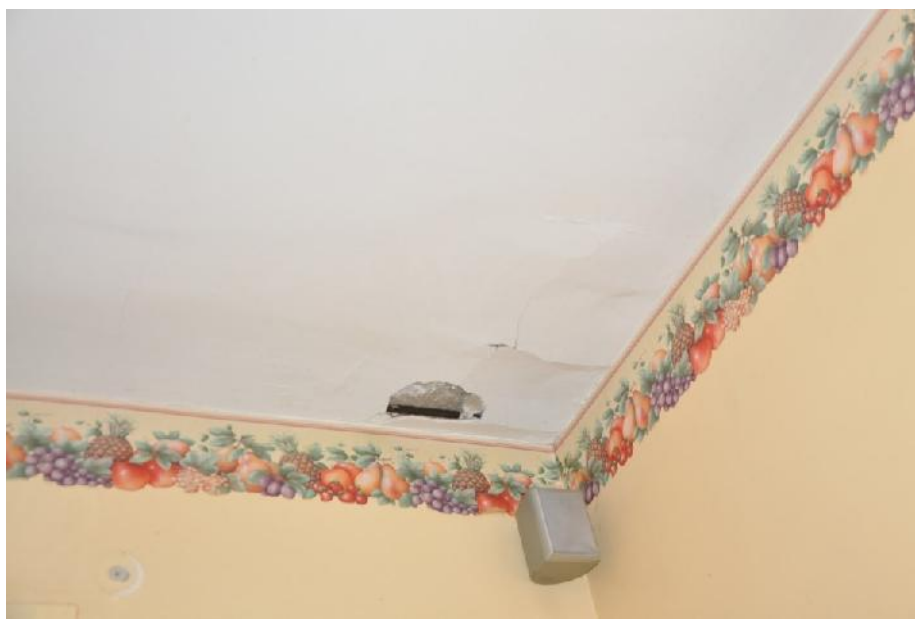
Foto 2 - Soffitto della Stanza 2 – Soggiorno/Pranzo

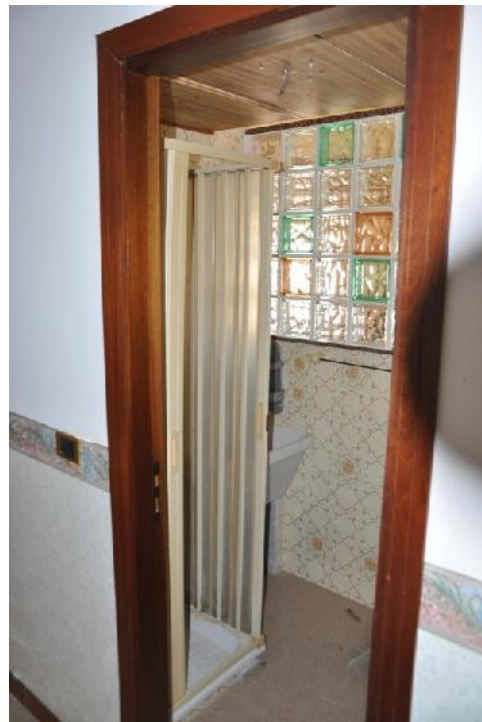
Foto 14 – Ripostiglio con doccia e lavatoio

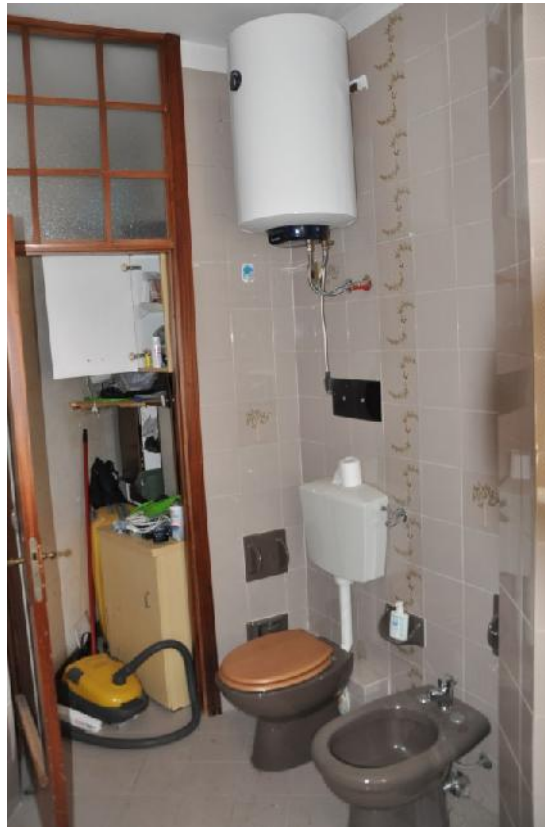
Foto 18 – Servizio igienico e ripostiglio
