# TRIBUNALE ORDINARIO - URBINO

## ESPROPRIAZIONI IMMOBILIARI

### 49/2015

## CONSULENZA ESTIMATIVA GIUDIZIARIA

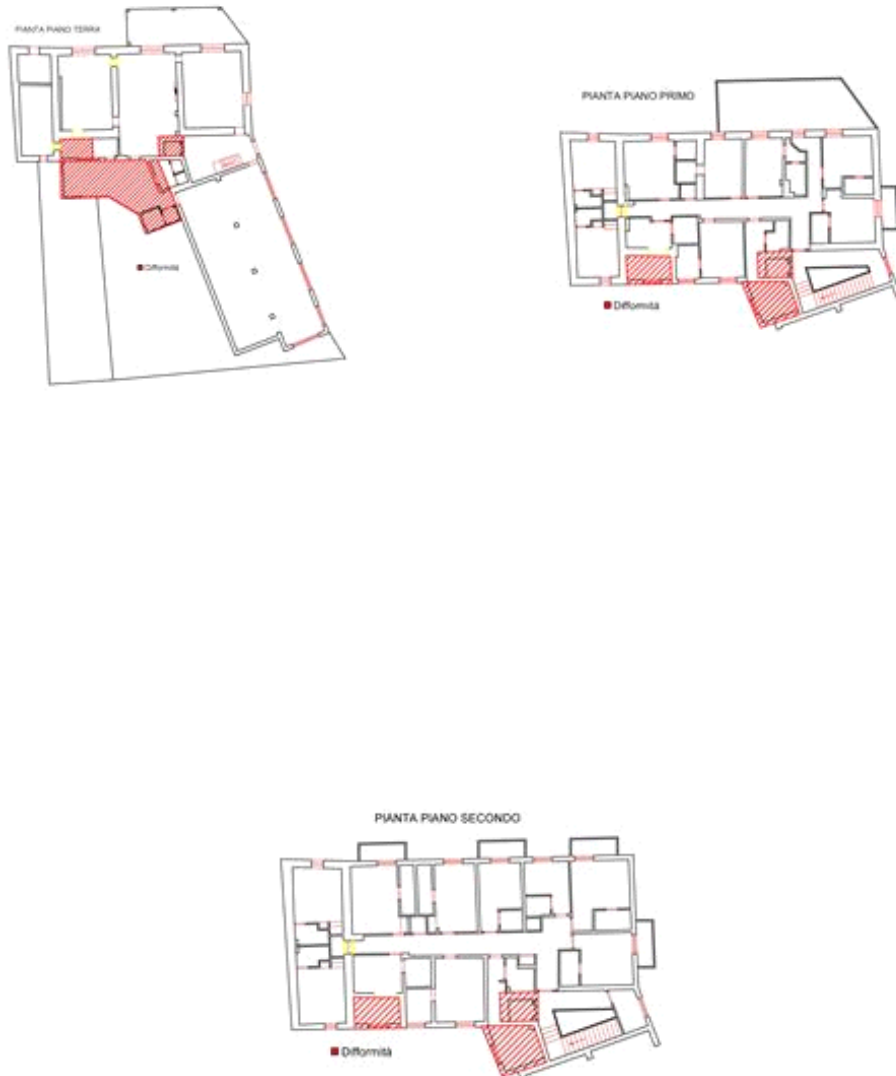
Sono state rilevate le seguenti difformità: 1) Realizzazione al piano terra di una sala da pranzo, una zona forno ed una zona servizi igienici con struttura formata da travi e pilastri in legno, tamponature in laterizio e infissi, copertura in legno con manto di tegole in laterizio. 2) Apertura al piano terra di numero due porte su muratura portante e trasformazione di una finestra in porta. 3) Ampliamento della zona servizi igienici al piano terra. 4) Ampliamento del disimpegno posto al piano terra adiacente alla cucina. 5) Realizzazione del vano ascensore per collegare i tre piani del fabbricato. 6) Ampliamento della camera n° 3 del piano primo e della n° 3 del piano secondo, adiacenti al vano scala. 7) Ampliamento della camera n° 7 del piano primo e della n° 8 del piano secondo, con trasformazione di numero due finestre in altrettante aperture prive di serramento. 8) Realizzazione di numero due aperture su muratura portante, rispettivamente al piano primo e al piano secondo, per il collegamento delle camere n° 9 e n° 10 con il corridoio d'accesso. 9) Modifiche alla distribuzione interna di divisori. Le difformità descritte ai punti da 1 a 8 interessano componenti strutturali ed alterano la sicurezza dell'edificio. Non avendo prove che dimostrino che gli interventi eseguiti non provocano riduzioni del grado di sicurezza strutturale, si deve concludere che gli interventi non siano regolarizzabili. (normativa di riferimento: Testo unico delle disposizioni legislative e regolamentari in materia edilizia, DPR 380/2001; norme tecniche per la progettazione, esecuzione e collaudo degli edifici in muratura e per il loro consolidamento, decreto ministeriale del 20 novembre 1987)

L'immobile risulta **non conforme e non regolarizzabile**.

Riduzione in pristino dei volumi e dei vani porta e finestra, il tutto meglio evidenziato nelle immagini di seguito riportate.

- Interventi di riduzione in pristino comprensivi di spese tecniche e iva.: €37.000,00
