# TRIBUNALE DI REGGIO EMILIA

**Procedura esecutiva n.133/2022 R.G.E.**

## **RELAZIONE TECNICO-ESTIMATIVA e ALLEGATI**

**Edificio ad uso residenziale di n.3 appartamenti, ubicato in  
via Felice Cavallotti 11 a Reggio Emilia.**

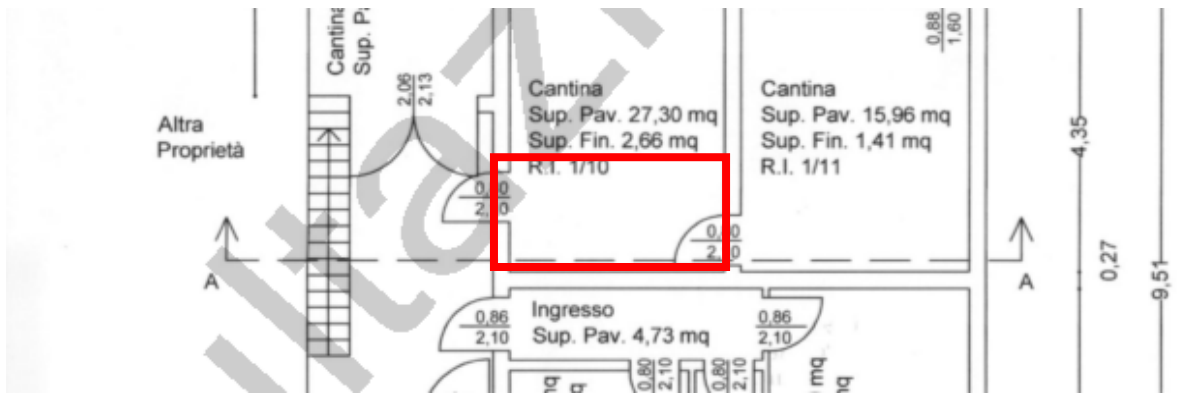
**Stralcio del piano terra**

Si potrebbe citare il suddetto diritto negli atti di compravendita magari individuando graficamente, sulle planimetrie catastali, il passaggio stesso che parte dall'accesso alla cantina del sub.6 e finisce all'ingresso della cantina del sub.4 come indicato nell'immagine a seguire. Tale passaggio ha una lunghezza di circa 3,46ml e una larghezza di circa 1,80 ml (misure da rilievo).

In alternativa (volendo evitare pratiche edilizie e lavori edili che si renderebbero necessari perseguendo altre ipotesi) si potrebbe distinguere catastalmente questo passaggio come spazio comune (BCNC) alle due cantine costituendo un apposito subalterno, ma ciò ovviamente richiede una pratica catastale ad oggi non prevista che, peraltro, dovrà contemplare necessariamente lo scorporo delle cantine dalle planimetrie degli alloggi e l'assegnazione ad esse di subalterni distinti.

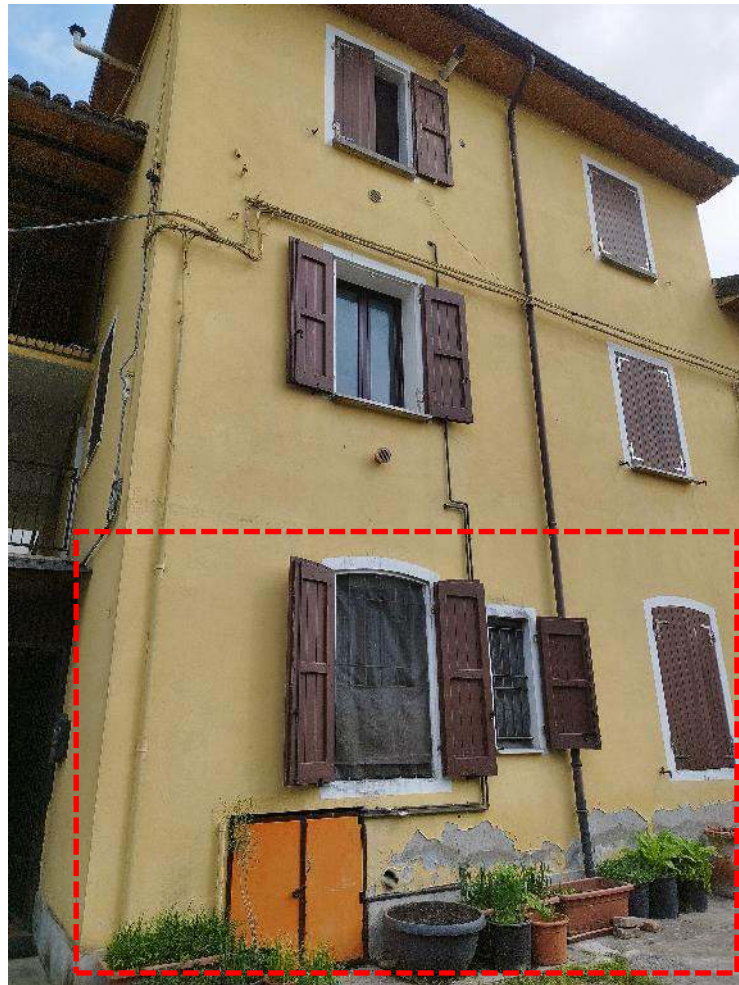
**Figura 3:** prospetto principale piano terra – lato ovest.

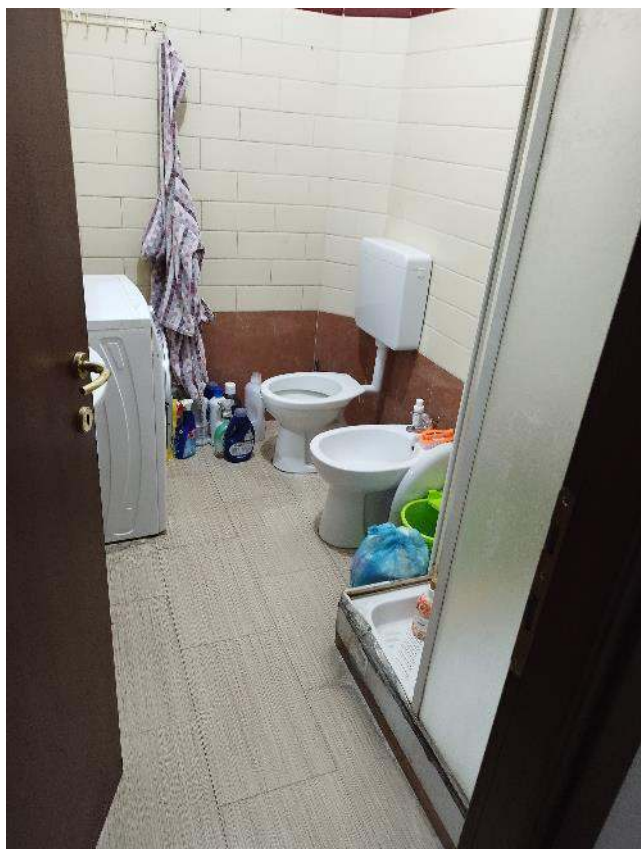
Presenza di macchie d'umido alle pareti del bagno e segni di percolamenti dai sanitari con formazione di vistose incrostazioni. Tracce di infiltrazioni d'acqua dal soffitto, probabilmente imputabili al bagno del piano superiore.

**Figura 15:** bagno – piano primo.

Per quanto concerne le opere tese al ripristino della funzionalità dei beni sarà necessaria la revisione degli impianti, la riparazione dell'infiltrazione proveniente dal bagno del piano superiore e l'impermeabilizzazione del balcone che provoca infiltrazioni alla cantina del piano inferiore

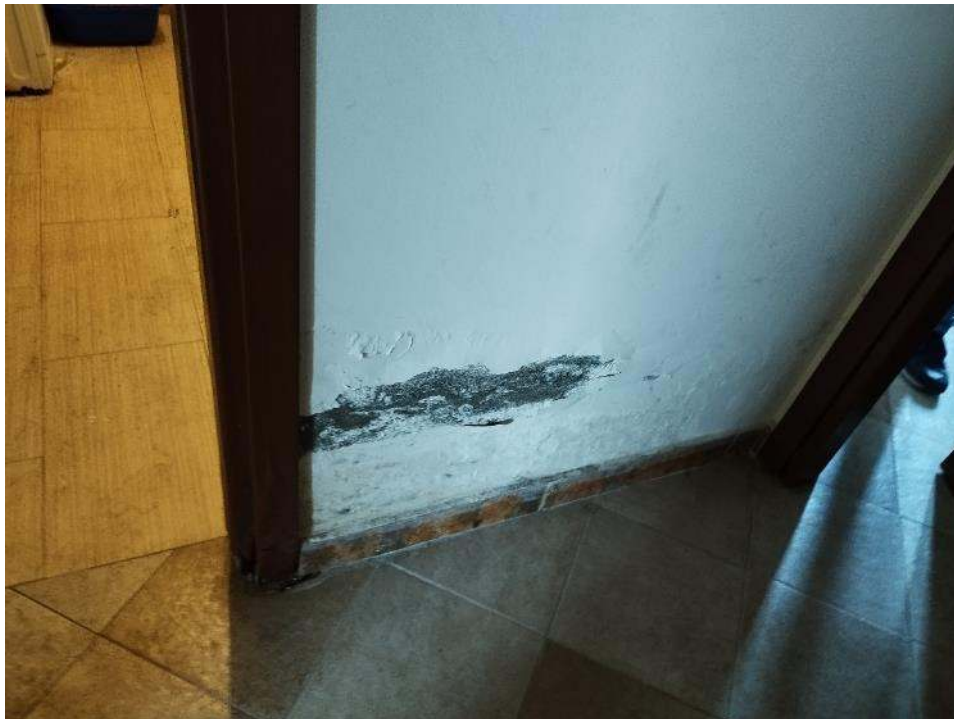
**Figura 24:** infiltrazioni d'acqua in corrispondenza con il piatto doccia.

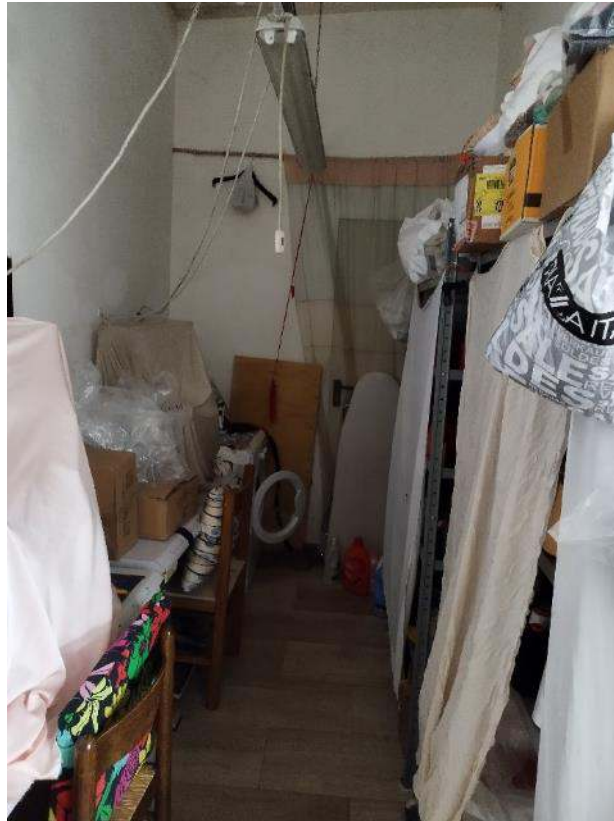
Figura 27: cantina piano terra (sub.6).

Si segnalano inoltre le vistose infiltrazioni nella cantina del sub.6 al piano terra provenienti dal balcone della presente unità  
Considerate le condizioni generali si ritiene che lo stato manutentivo sia insufficiente.

Per quanto concerne le opere tese al ripristino della funzionalità dei beni sarà necessario il trattamento antimuffa dell'intonaco del soffitto della cantina in corrispondenza del balcone di cui al sub.5 e il successivo tinteggio, l'impermeabilizzazione della parete del bagno in corrispondenza del piatto doccia, la revisione degli impianti dell'appartamento i quali risultano in parte manomessi e/o ammalorati, la sostituzione della porta della cucina, la sostituzione del pannello esterno in laminato della blindata, la verifica della caldaia, la riparazione delle infiltrazioni provenienti dalla copertura (la cui entità non è possibile stimare con esattezza in questa sede), la sostituzione del citofono e la riparazione delle zanzariere. Si crede necessario aggiungere anche un intervento di sanificazione.

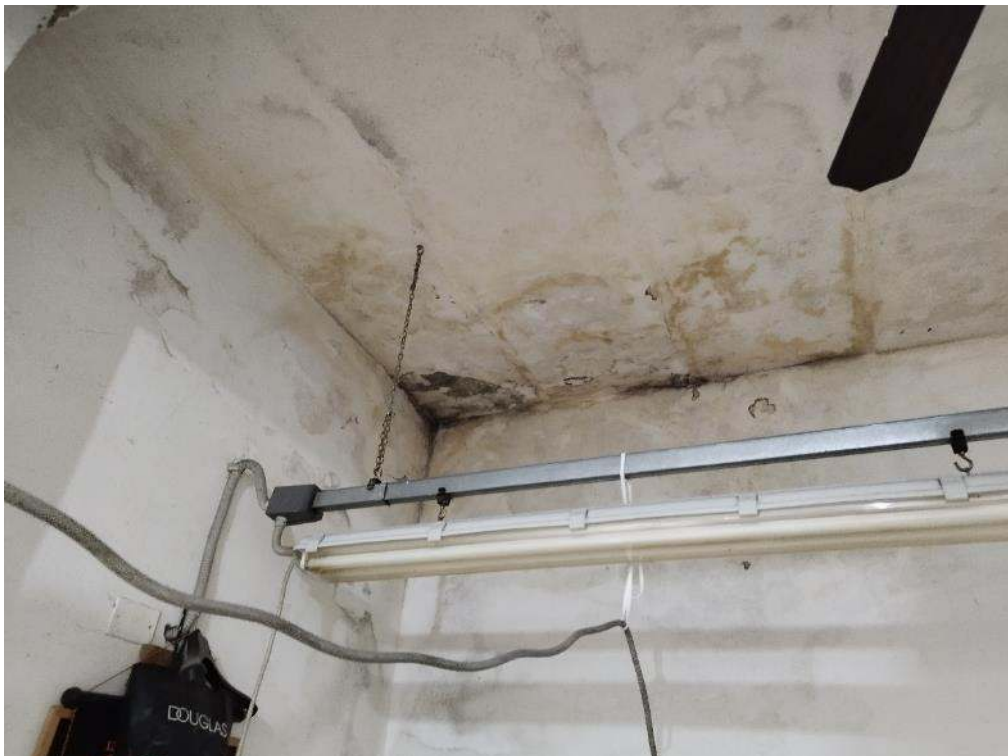
Figura 28: soffitto cantina con infiltrazioni d'acqua provenienti dal balcone.

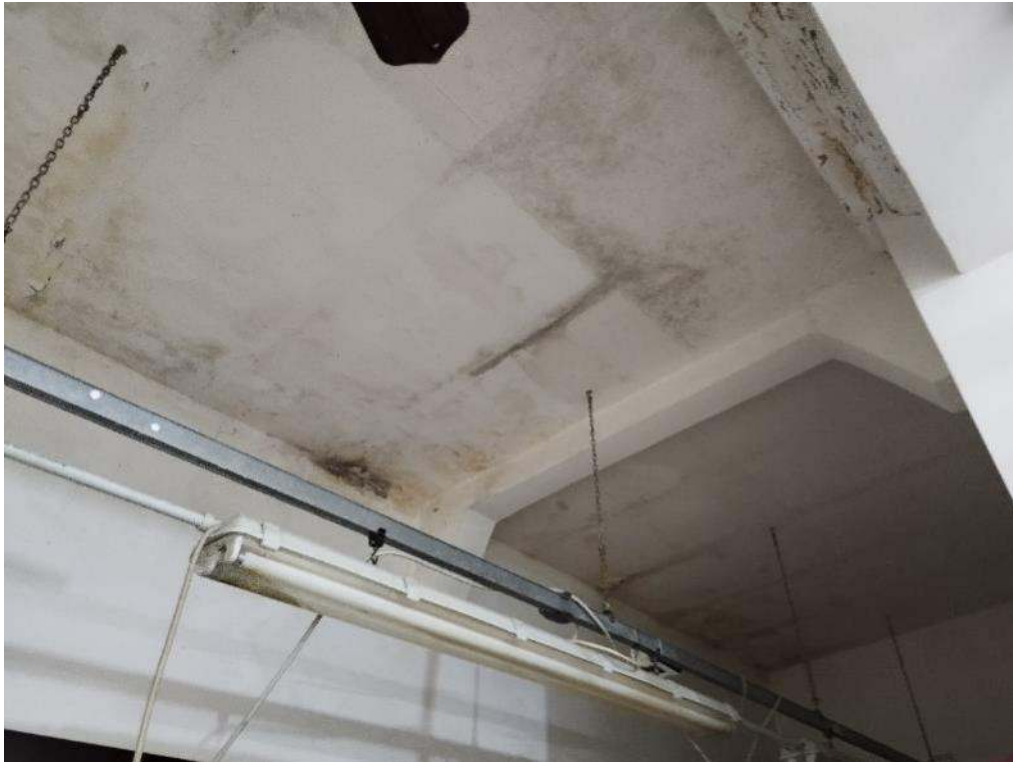
**Figura 29:** soffitto cantina con infiltrazioni d'acqua provenienti dal balcone.
