TRIBUNALE DI PAVIA

R.G. n°159-2024 delle esecuzione immobiliare

RELAZIONE DI STIMA

RELAZIONE DI STIMA
Abitazione, locali accessori, box e terreno
Via Miradolo n.146 - Inverno e Monteleone (PV)
Lotto Unico

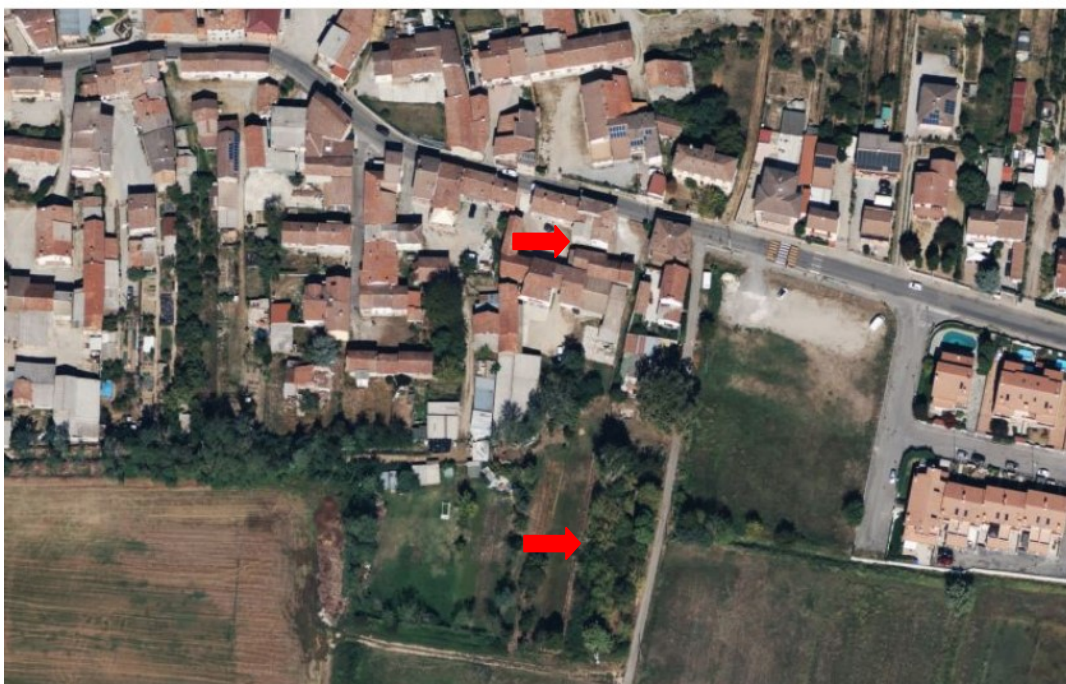
Vista dall'alto di tutti gli immobili

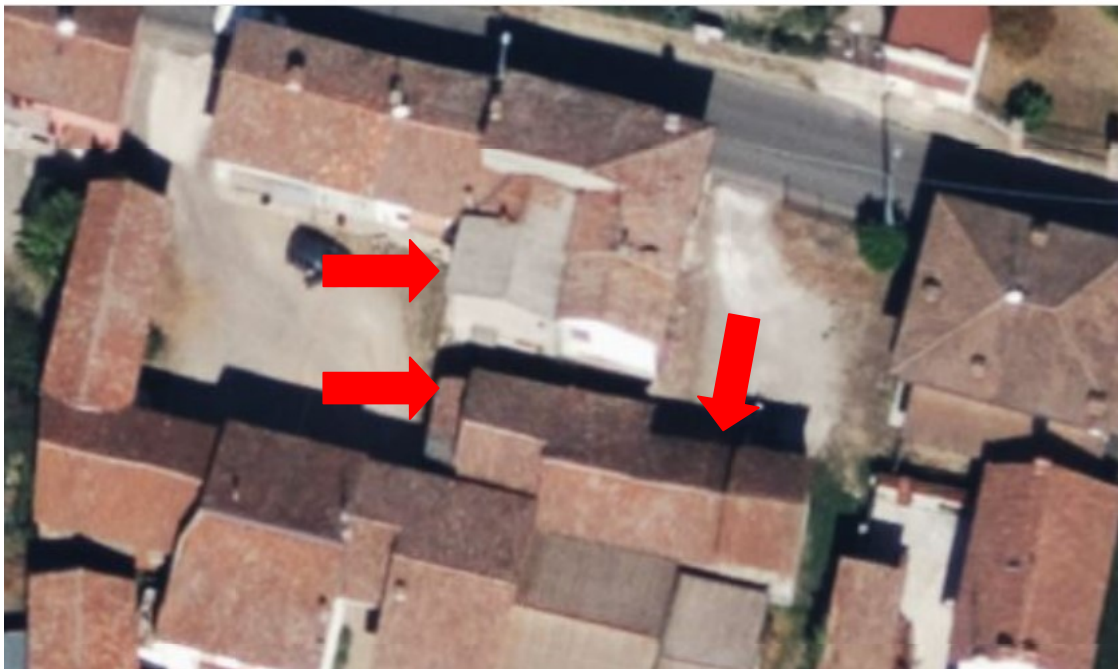
Vista dall'alto di abitazione, locali accessori e box

L'abitazione è su due livelli: a piano terra: cucina, soggiorno, corridoio, altra camera e scala,
a piano primo: camera 3, bagno 1, scala

I locali accessori sono su due livelli: a piano terra: bagno 2, ripostiglio con area esclusiva retrostante
a piano primo: due locali legnaia

Il box è su due livelli : a piano terra: box
a piano primo: locale legnaia

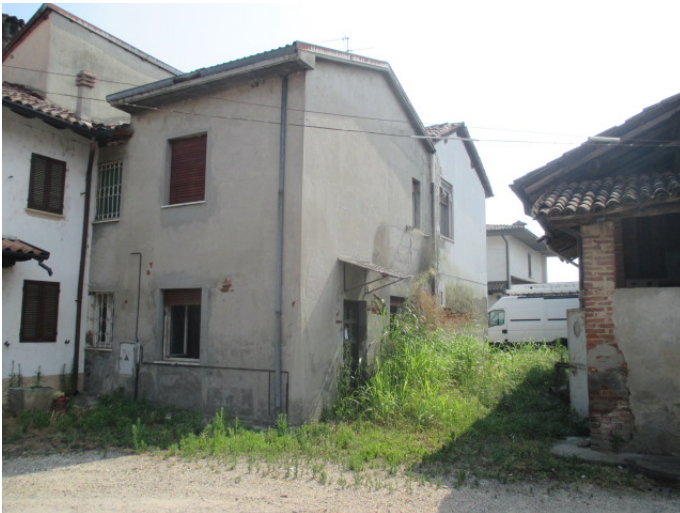
vista abitazione

L'abitazione, è un immobile terra-tetto, si sviluppa su due piani fuori terra collegati da scala interna .

A piano terra si trovano: soggiorno, disimpegno, cucina, scala in linea e camera 1. A piano primo: camera 2, camera 3 e camera 4 e bagno 2. L' altezza interna locali a piano terra è di H=2,50 – 2.65 ml, a piano primo 2.88 ml e una parte tetto a vista.

Gli immobili necessitano di ristrutturazione.

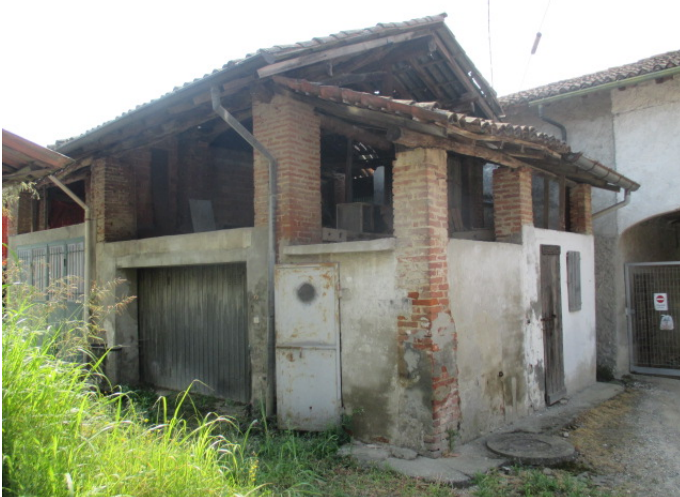
vista box e un locale accessorio (bagno2)

In immobile prospiciente l'edificio dell'abitazione, abbiamo ubicato anche il box. che si sviluppa su due piani fuori terra, terra-tetto. Non è presente la scala di collegamento.

A piano terra : box. A piano primo : legnaia.

L' altezza interna locali a piano terra è di H=2.20 ml, a piano primo : 2.15 ml media

Si segnala che l'accesso al box non è particolarmente agevole, data la vicinanza tra edifici.

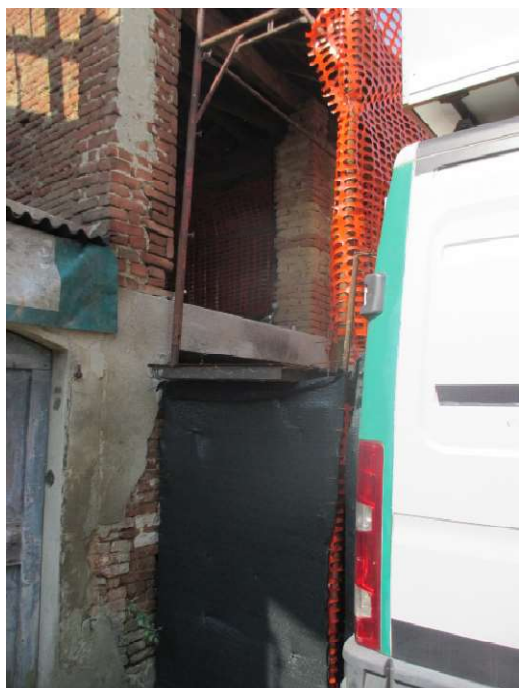
vista locale accessorio (ripostiglio)

In immobile prospiciente l'edificio dell'abitazione, abbiamo ubicati i locali accessori, che si sviluppa su due piani fuori terra, sempre terra-tetto. Non è presente la scala di collegamento.

A piano terra : bagno 2 e ripostiglio. A piano primo : due legnaie.

L' altezza interna locali a piano terra è di H=1.85 ml, a piano primo : 1.32 ml, 2.72 ml medie

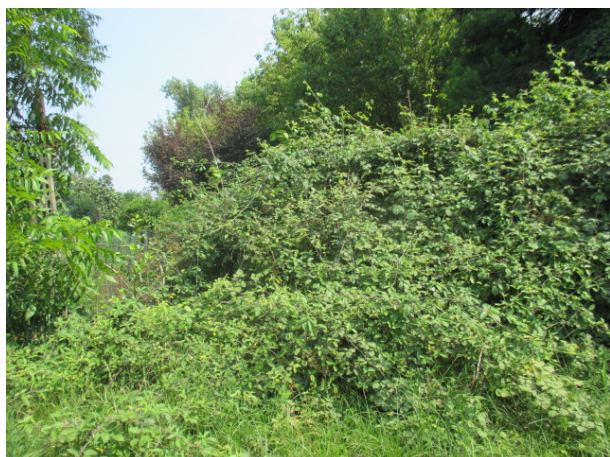
vista terreno

E' nelle vicinanze degli altri edifici, raggiungibile a piedi. Di forma lunga e stretta , pianeggiante. Attualmente non è curato. E' circondato da altri terreni, che sono delimitati da recinzione.
