Tribunale Civile di Salerno

Procedura Esecutiva Immobiliare

RGE. N. 37/2022

RELAZIONE DI STIMA

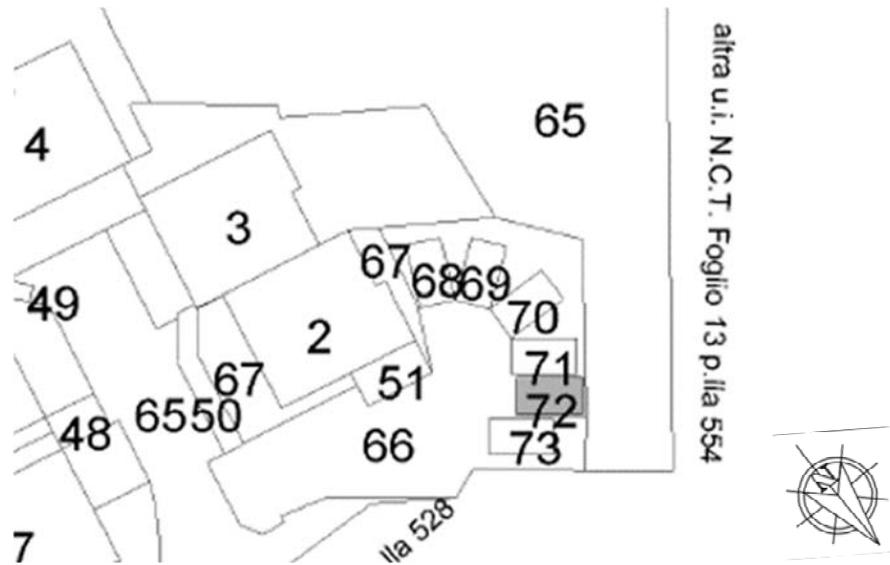
Stralcio Elaborato planimetrico p.lla 553 – Piano S1
 prot.SA0226431 del 10/07/2013
 INDIVIDUAZIONE UNITÀ SUB.72

- Nord : Area di parcheggio esterna, stallo sub.73
- Est : Area di manovra B.C.N.C. sub.66
- Sud : Area di parcheggio esterna, stallo sub.71
- Ovest : B.C.N.C. sub.65

Il cespite in esame si identifica nello stallo realizzato sull'area di parcheggio esterna al fabbricato insistente sul mappale n.553, catastalmente ubicato al piano S1. L'unità si estende su una superficie utile pari a circa 8,30 mq.

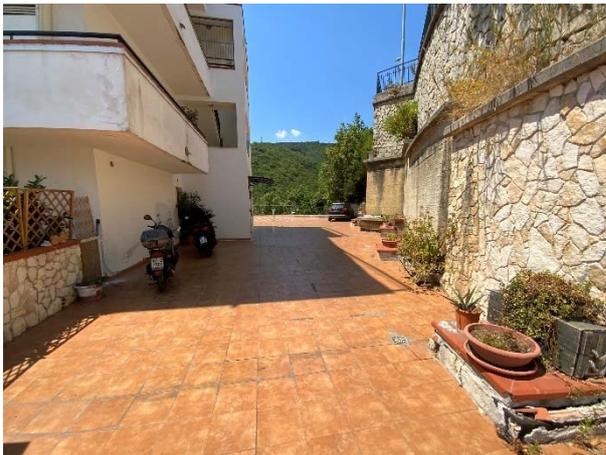
Viale d'accesso

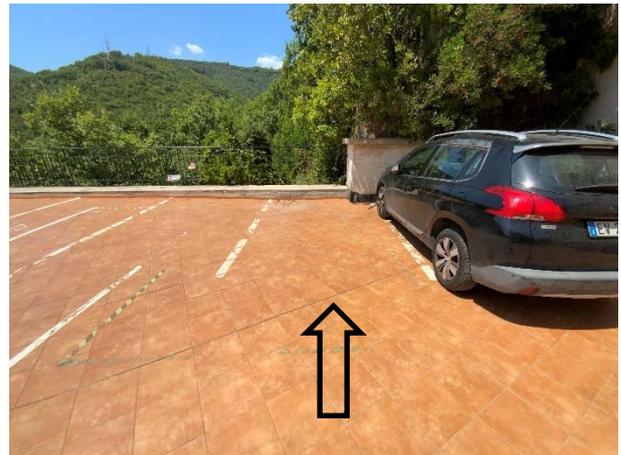
Particolare sub.72

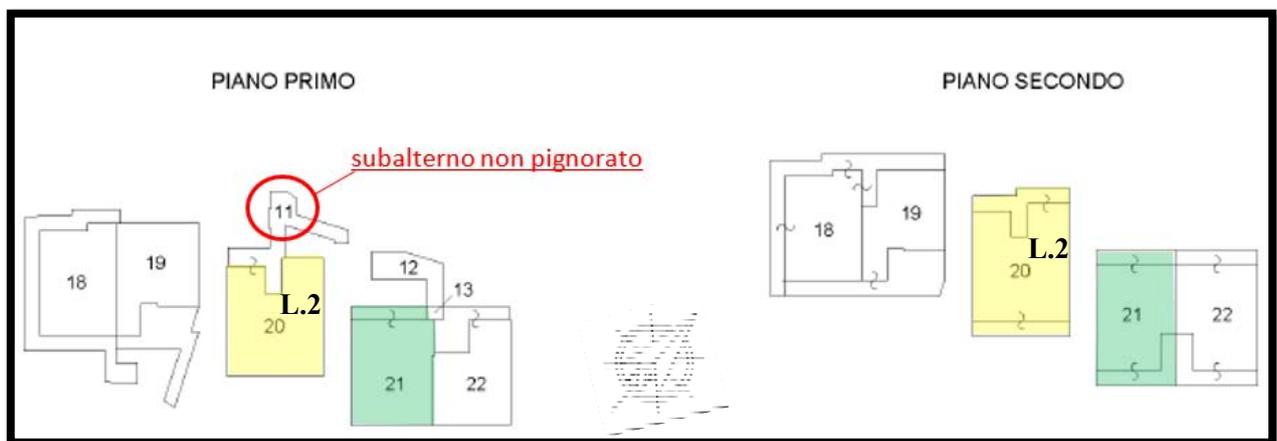
Stralcio Elaborato planimetrico p.lla 769– Piano 1, 2
 prot.SA0015876 del 09/09/2021
 INDIVIDUAZIONE UNITÀ SUB.20

- Nord : distacco p.lle 539-544-551, B.C.N.C. sub.1, scala d'accesso ad uso esclusivo sub.11
- Est : distacco da unità sub.21, B.C.N.C. sub.5
- Sud : B.C.N.C. sub.5
- Ovest : distacco da unità sub.19

L'unità in parola, posta al primo piano dello stabile, è accessibile unicamente dalla scala esterna, catastalmente censita con il subalterno n.11, invero non pignorata, la quale, dipartendosi dalla corte comune sita al pianterreno, subalterno n.5, consente di vincere il relativo salto di quota, sino all'unità in parola.

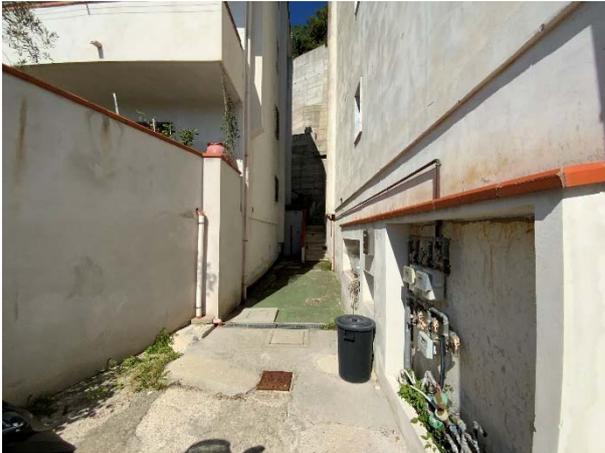
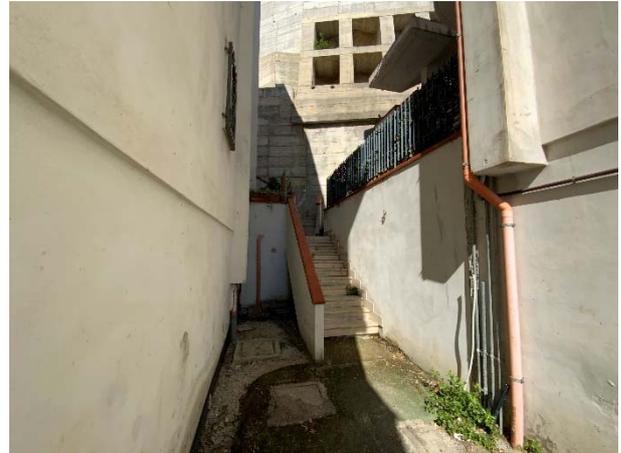
Particolare area comune sub.5

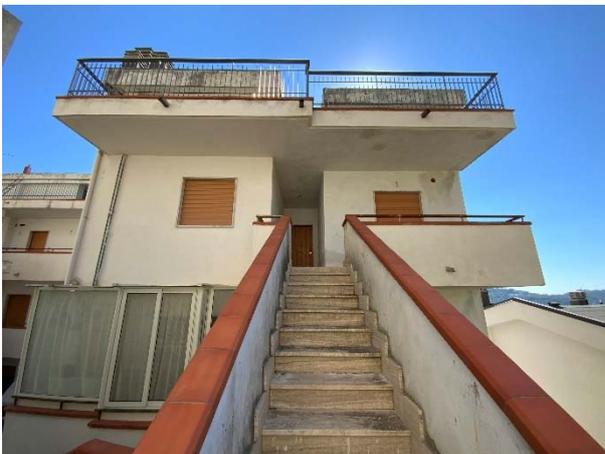
Particolare accesso all'immobile, scala sub.11

L'ingresso all'alloggio staggito avviene, dunque, attraverso il terrazzo coperto posto sul versante Est del fabbricato, cui si perviene attraverso la richiamata scala esterna (sub.11).

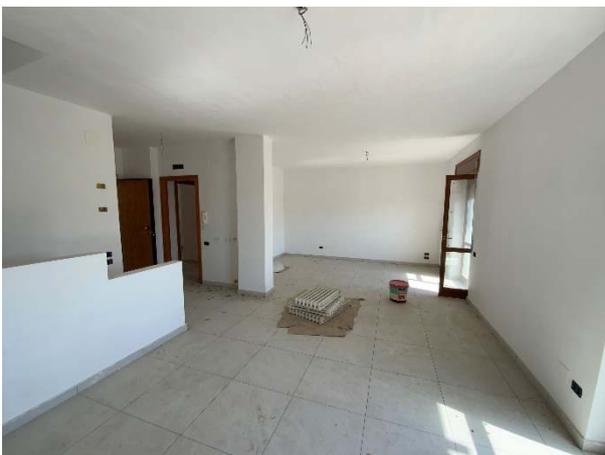
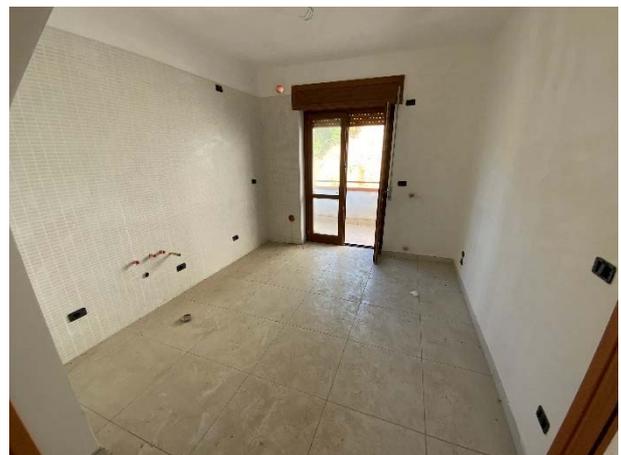
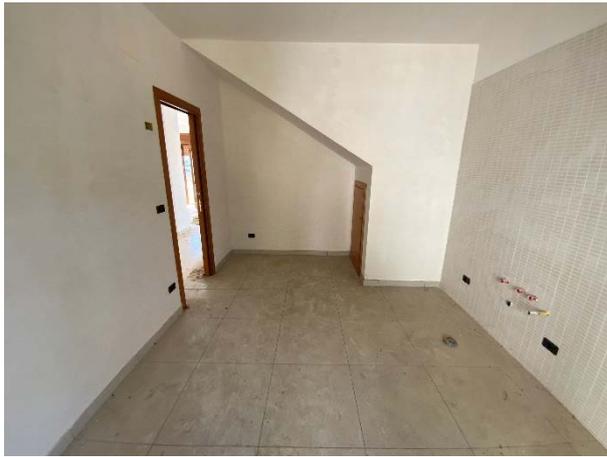
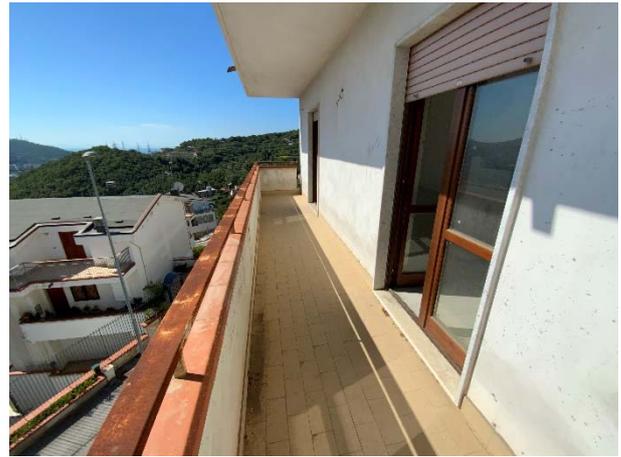
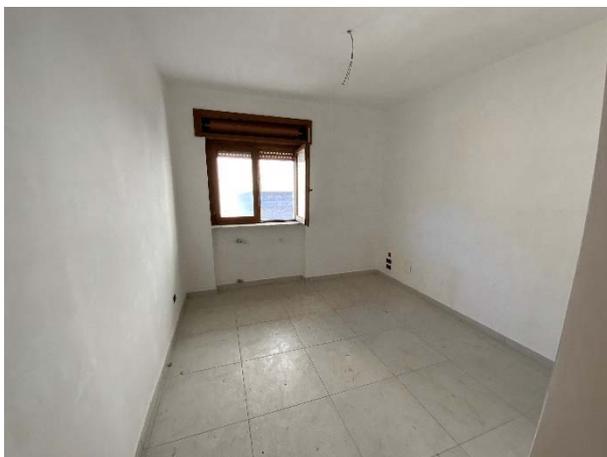
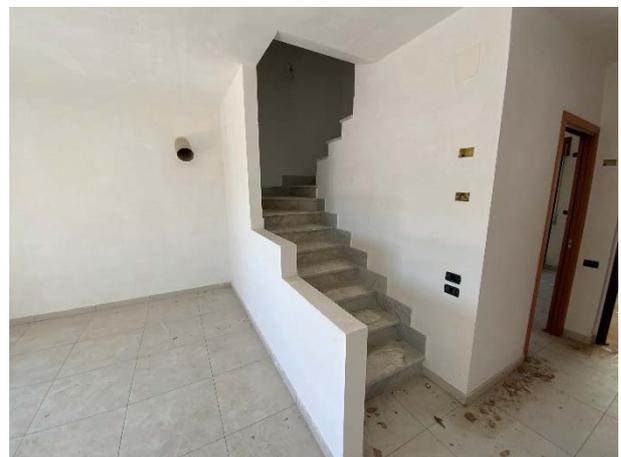
Ambienti in primo piano

L'unità si presenta rifinita, ma non completa, relativamente alla dotazione impiantistica, priva di igienici e sanitari in generale.

Al primo livello, l'unità si sviluppa su una superficie utile pari a circa 72,09 mq, con altezza netta pari a circa 2,78 m, misurata all'intradosso del solaio interpiano, cui sono annessi un ballatoio di circa 11,40 mq, prospiciente l'ingresso, ed un terrazzo di circa 11,65 mq, aggettante su via Breccia, su versante Sud-Est.

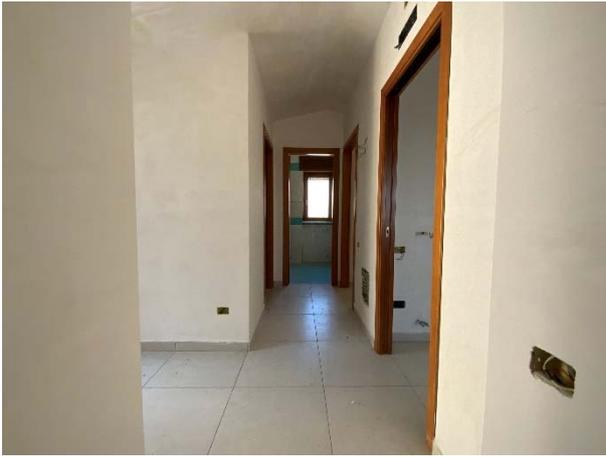
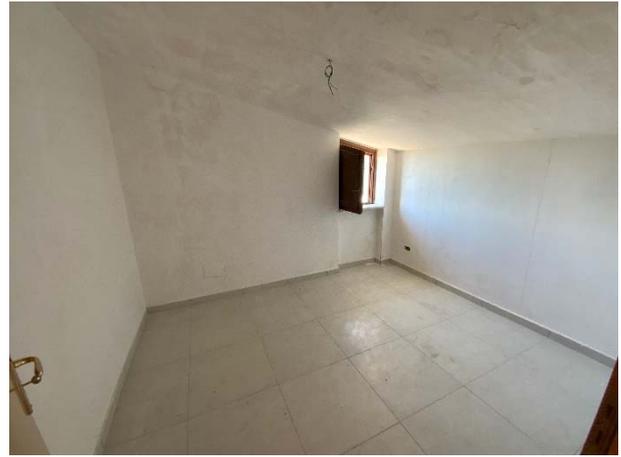
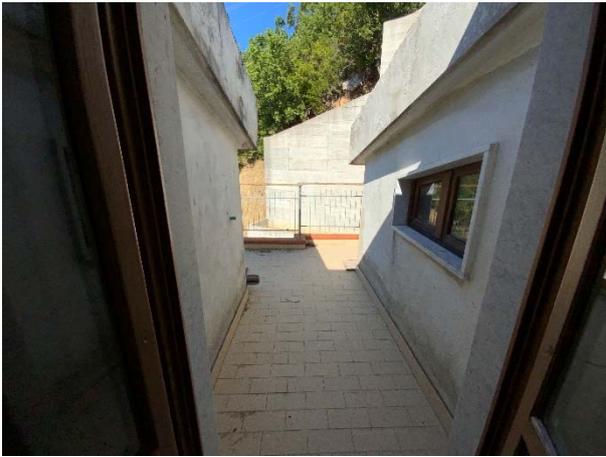
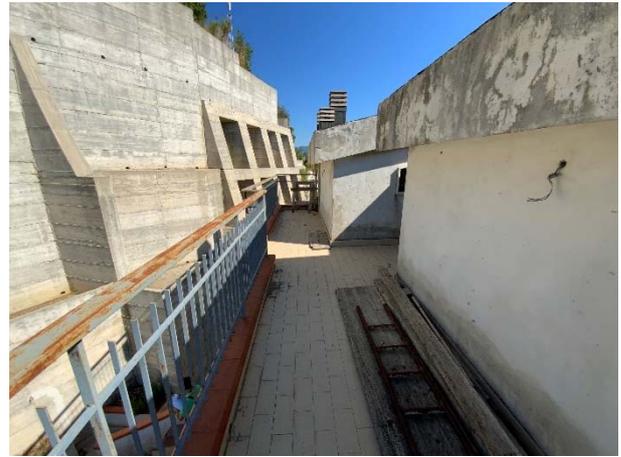
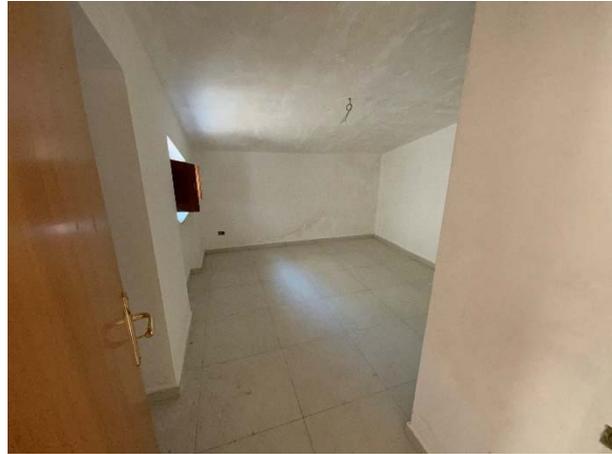
Ambienti in secondo piano

A mezzo scala interna, si raggiunge il sovrastante impalcato, annesso all'abitazione, il quale, sebbene qualificato urbanisticamente come stenditoio/deposito, si articola secondo una destinazione residenziale, su una superficie utile pari a circa 68,25 mq. L'altezza interna dei locali risulta variabile, tra un minimo di 1,60m, alla gronda, ed un massimo di 2,76 m, al colmo. Annesso al sottotetto, vi è un balcone, ubicato sul versante Nord-Ovest del fabbricato, esteso per circa 16,20 mq.

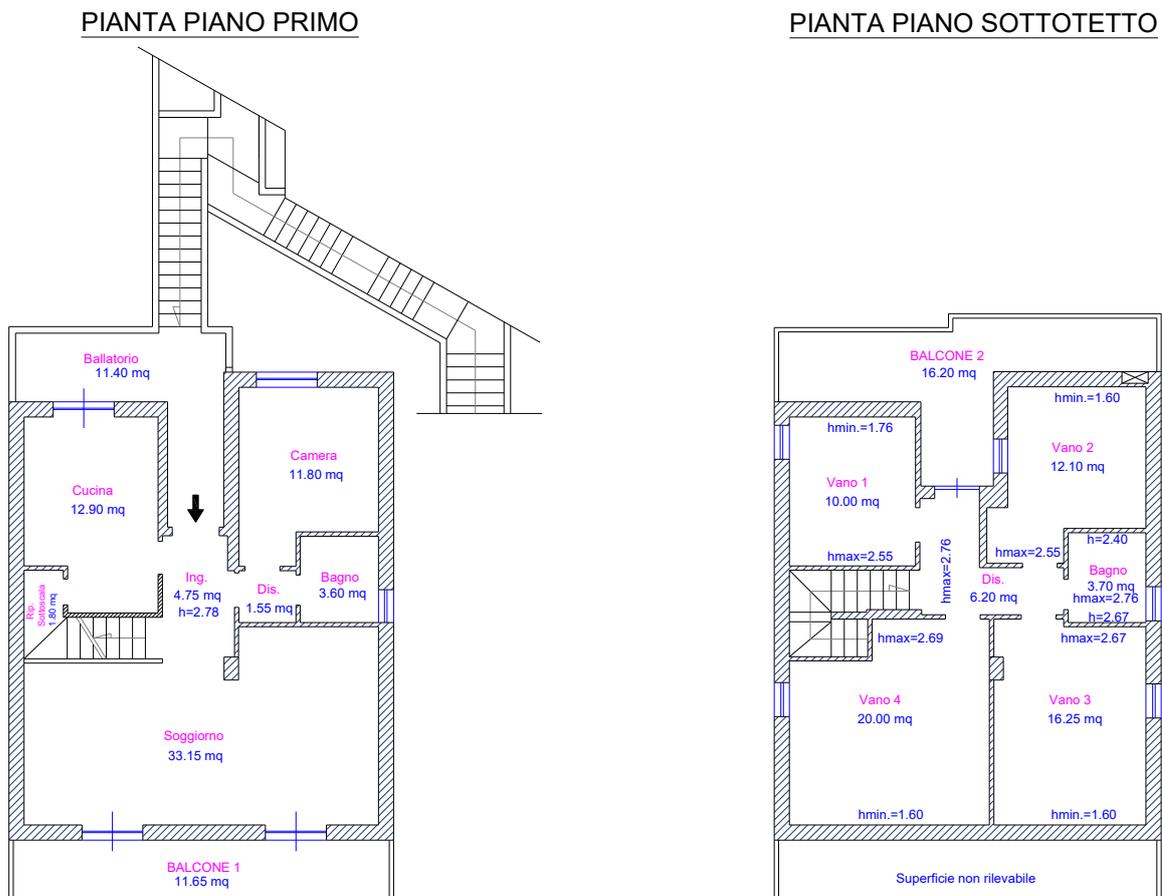
Stato di fatto

Nel seguito, si riporta la tabella riepilogativa delle superfici utili e della *superficie commerciale*, calcolata con riferimento al *Regolamento* di cui al D.P.R. 23 marzo 1998 n. 138. Vale la pena di evidenziare che, nel computo della superficie commerciale, è esclusa la scala esterna sub.11, non pignorata, mentre, con riferimento agli ambienti ubicati al piano secondo, la superficie è ragguagliata in considerazione della destinazione d'uso assentita (stenditoio).

La *Superficie Convenzionale* dell'alloggio è pari a **142,05 mq**,

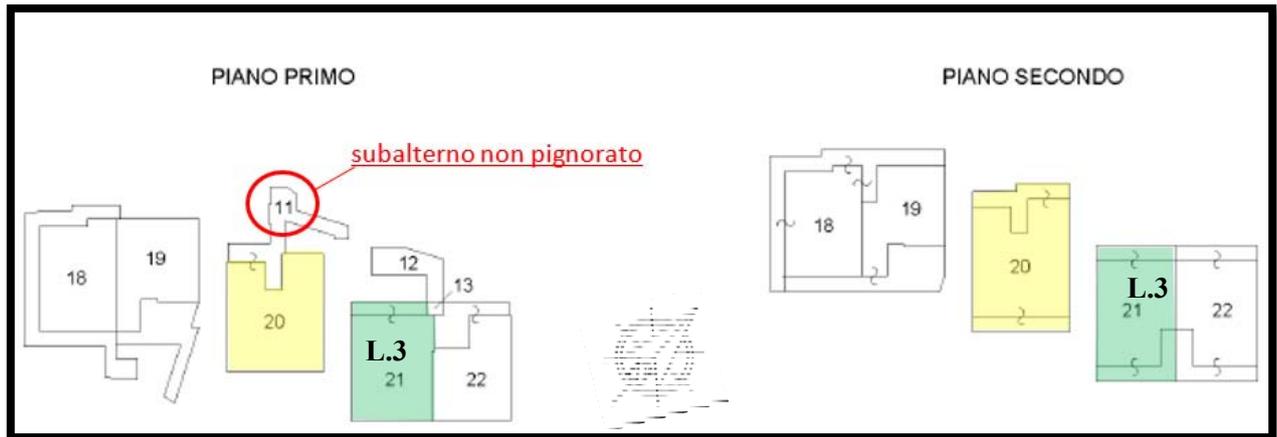
Stralcio Elaborato planimetrico p.lla 769– Piano 1, 2
 prot.SA0015876 del 09/09/2021
 INDIVIDUAZIONE UNITÀ SUB.21

- Nord : distacco da p.lle n.539-544-551, B.C.N.C. sub.5, scala d’accesso e ballatoio comune sub.12-13
- Est : unità sub.22
- Sud : B.C.N.C. sub.5
- Ovest : distacco da unità sub.20

L’unità in parola, posta al primo piano dello stabile, è accessibile unicamente dalla scala esterna, catastalmente censita con il subalterno n.12, la quale, dipartendosi dalla corte comune sita al pianterreno, subalterno n.5, consente di vincere il relativo salto di quota, sino all’unità in parola.

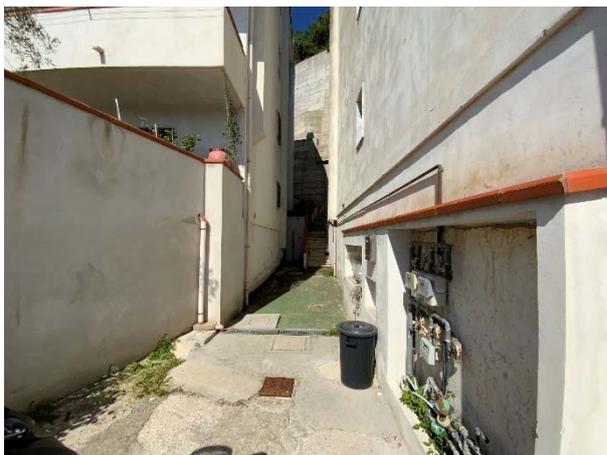
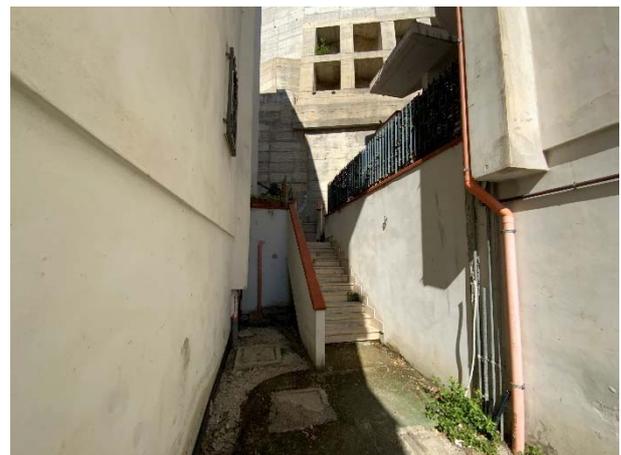
Particolare area comune sub.5

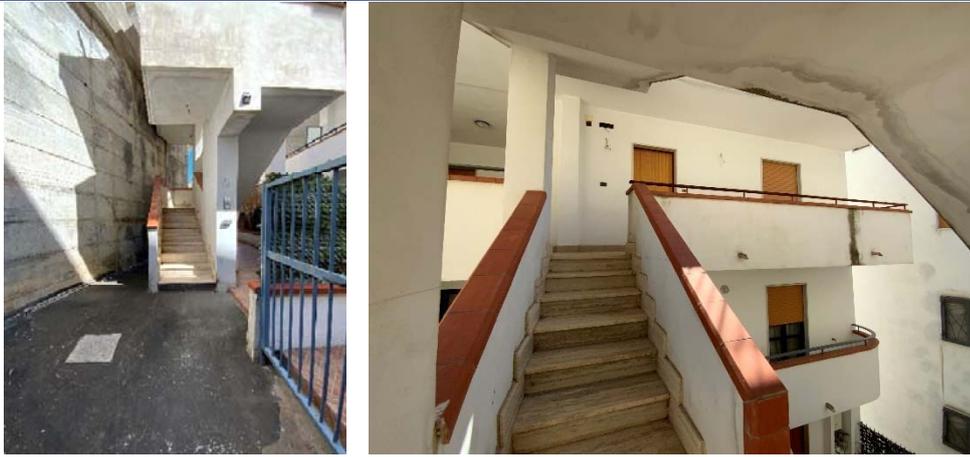
Particolare accesso all'immobile, scala sub.12

L'ingresso all'alloggio staggito avviene, dunque, attraverso il terrazzo coperto posto sul versante Est del fabbricato, cui si perviene attraverso la richiamata scala esterna (sub.12).

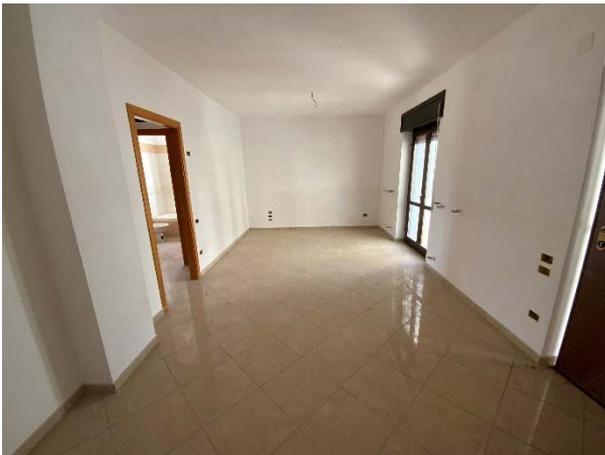
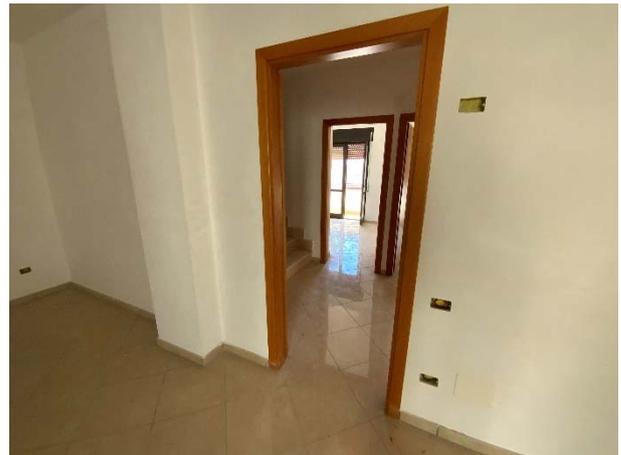
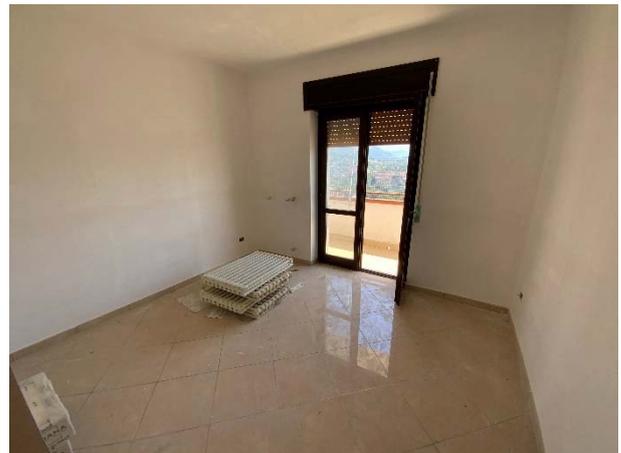
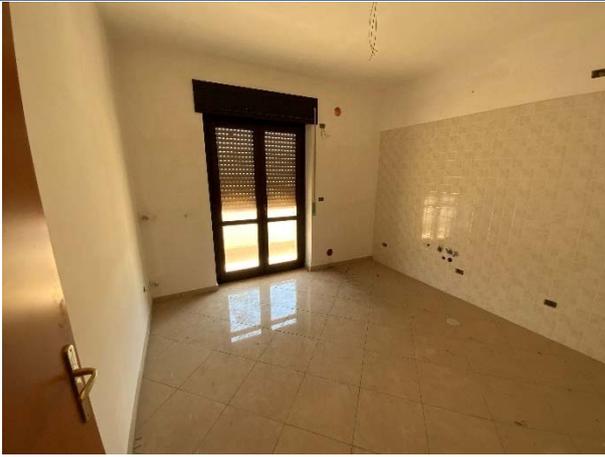
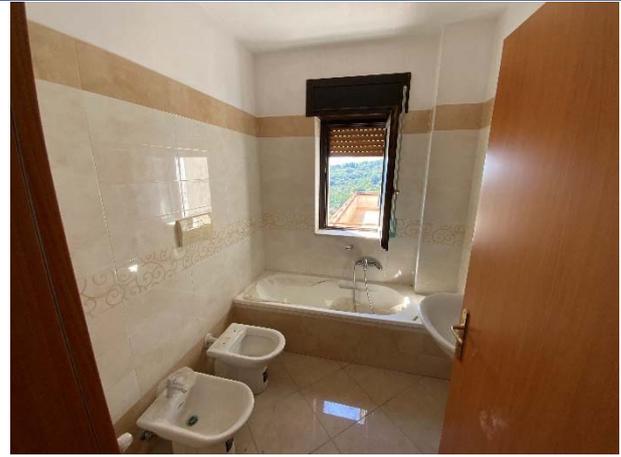
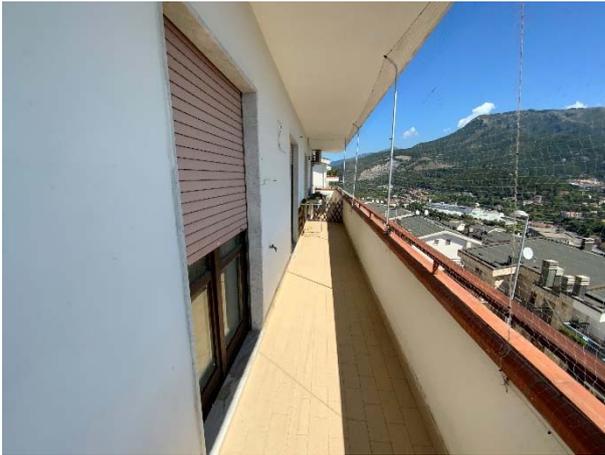
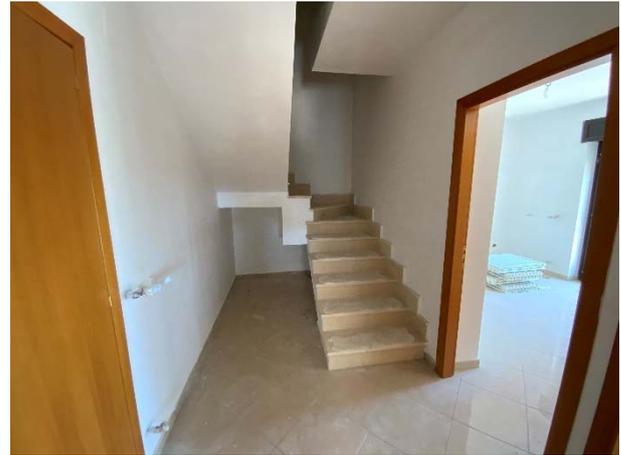
Ambienti in primo piano

L'unità si presenta rifinita, ma non completa, relativamente alla dotazione impiantistica.

Al primo livello, l'unità si sviluppa su una superficie utile pari a circa 64,49 mq, con altezza netta pari a circa 2,78 m, misurata all'intradosso del solaio interpiano, cui sono annessi un ballatoio di circa 9,25 mq, prospiciente l'ingresso, ed un terrazzo di circa 9,55 mq, aggettante su via Breccia, su versante Sud-Est.

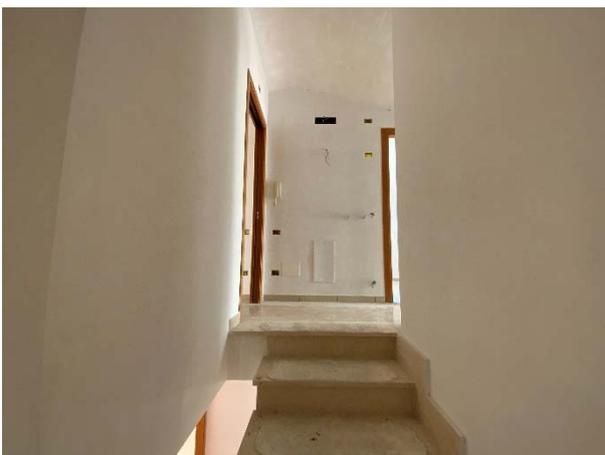
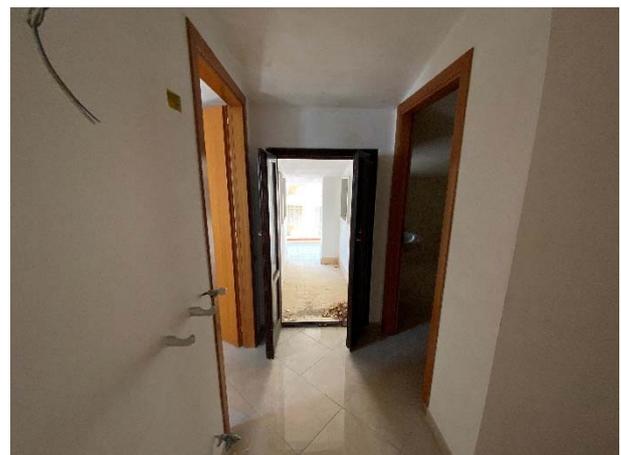
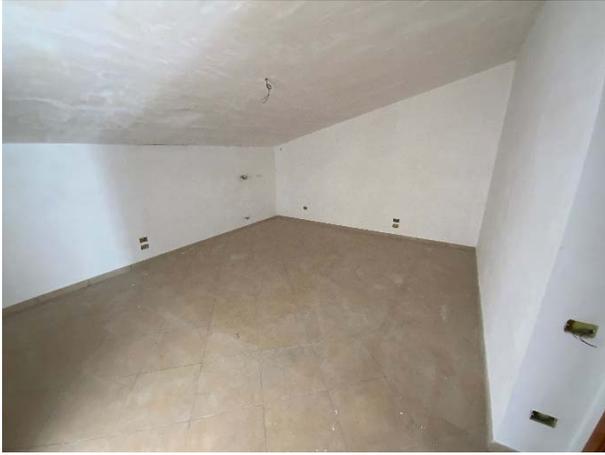
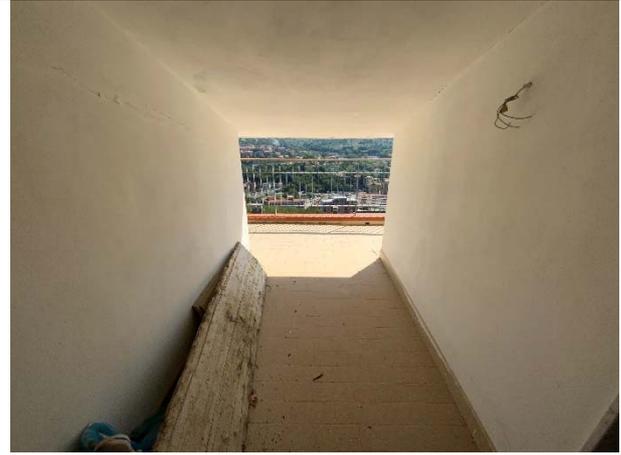
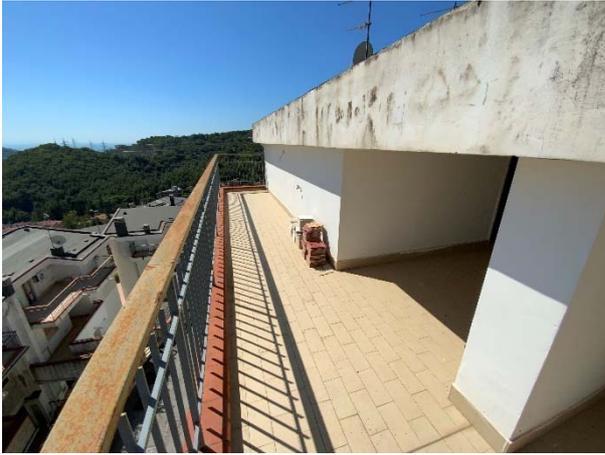
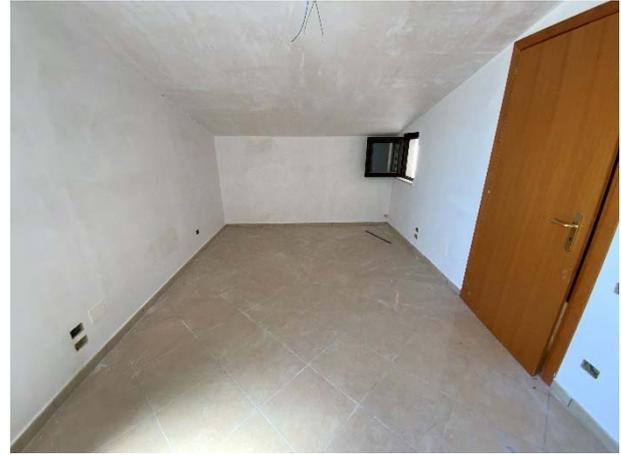
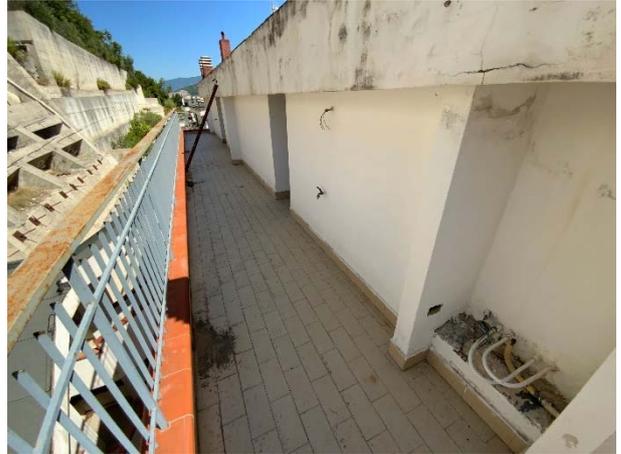
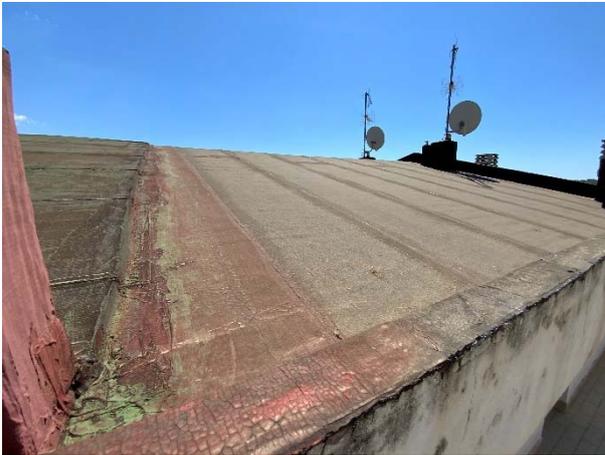
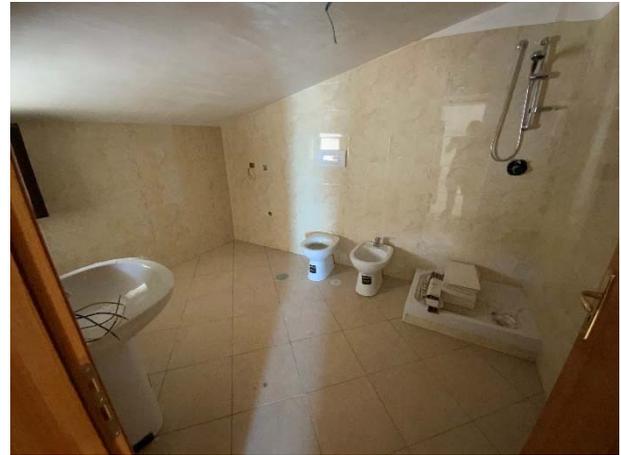
Ambienti in secondo piano

A mezzo scala interna, si raggiunge il sovrastante impalcato, annesso all'abitazione, il quale, sebbene qualificato urbanisticamente come stenditoio/deposito, si articola secondo una destinazione residenziale, su una superficie utile pari a circa 49,20 mq. L'altezza interna dei locali risulta variabile, tra un minimo di 1,60 m, alla gronda, ed un massimo di 2,76 m, al colmo. Annesso al sottotetto, vi sono due balconi, ubicati sul versante Nord-Ovest del fabbricato, esteso per circa 13,60 mq, ovvero sul versante Sud-Est, esteso per circa 17,45 mq.

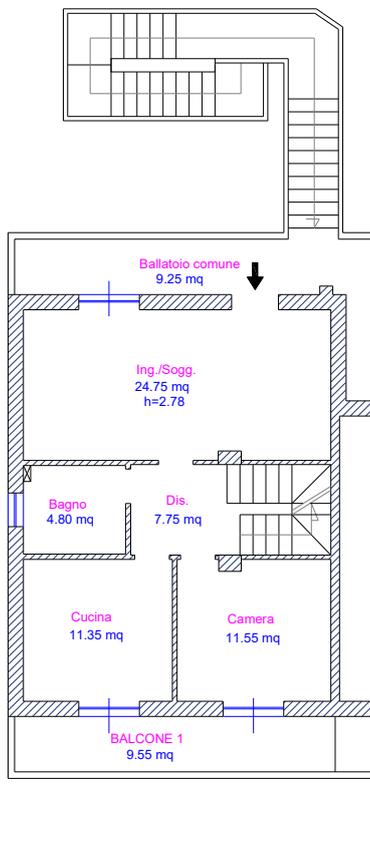
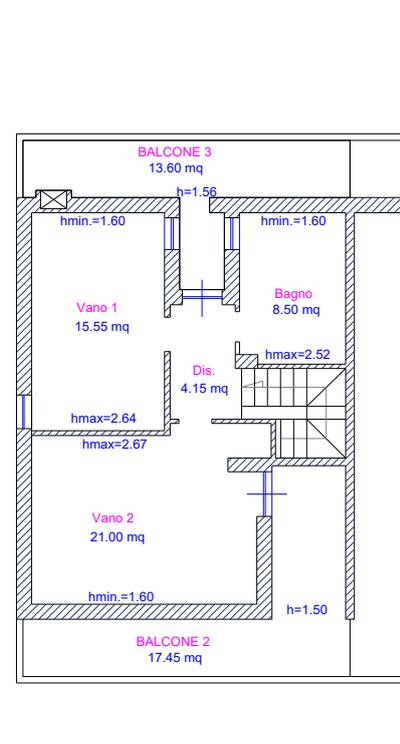
Stato di fatto

La *Superficie Convenzionale* dell'alloggio è pari a **120,23 mq**,

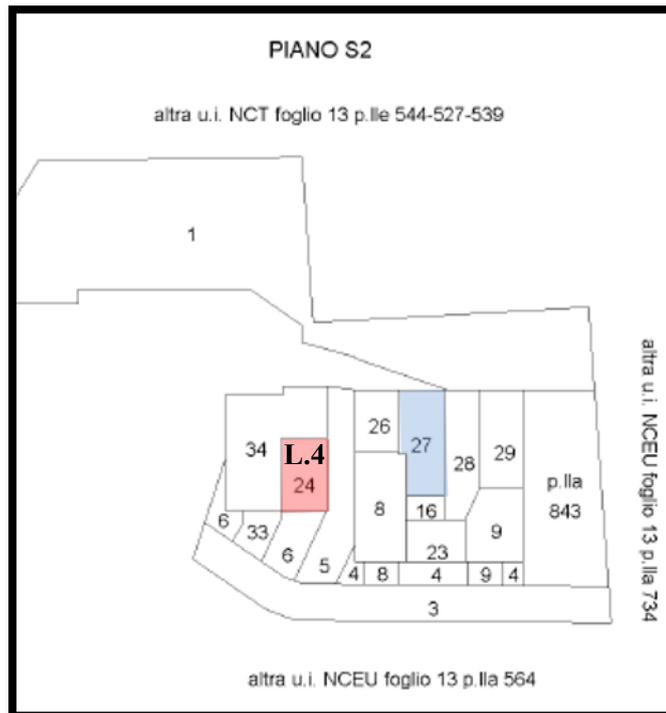
Stralcio Elaborato planimetrico p.lla 769– Piano S2
prot.SA0015876 del 09/09/2021
INDIVIDUAZIONE UNITÀ SUB.24

- Nord : unità sub.34
- Est : area comune sub.5
- Sud : area comune sub.6
- Ovest : unità sub.34

L'unità in parola, posta al secondo piano interrato dello stabile, è accessibile dal percorso comune, censito con il subalterno n.6, il quale, dipartendosi dalla strada identificata con il subalterno n.3, consente di vincere il salto di quota, sino al bene staggito.

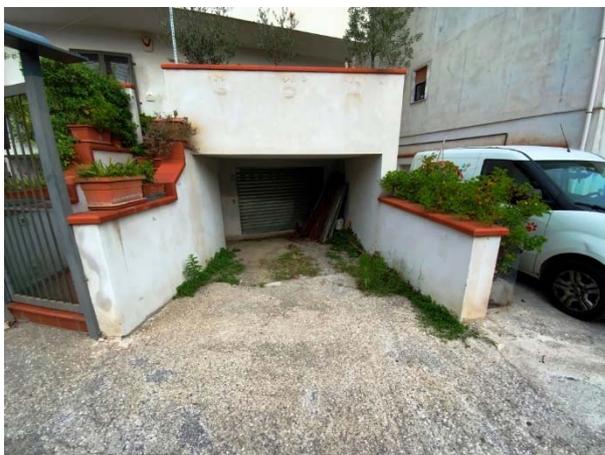
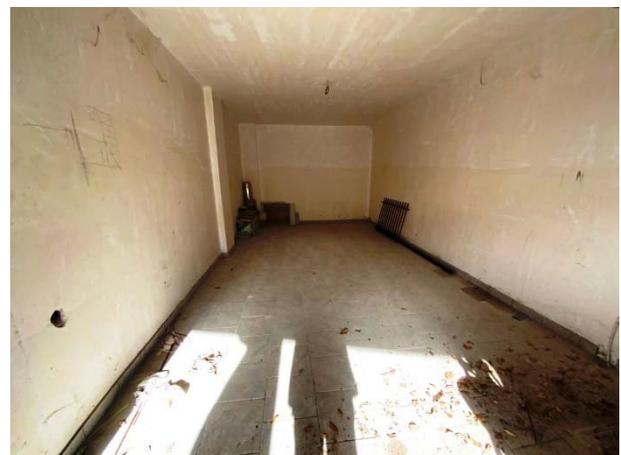
L'unità, con pavimentazione in monocottura, dotata di serranda metallica predisposta per l'elettificazione, si sviluppa su una superficie utile pari a circa 16,80 mq, con altezza netta pari a circa 2,55 m, misurata all'intradosso del solaio interpiano.

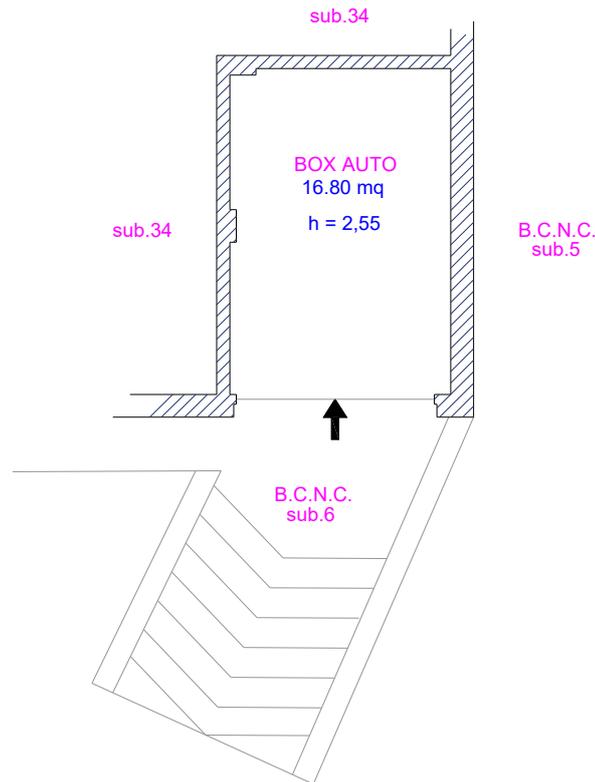
Stato di fatto

La superficie commerciale è pari a circa 20,10 mq.

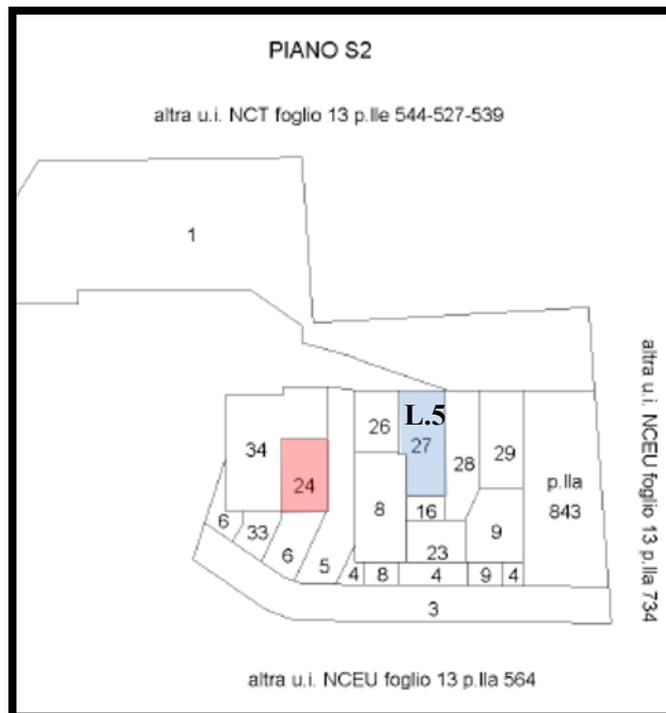
Stralcio Elaborato planimetrico p.lla 769– Piano S2
prot.SA0015876 del 09/09/2021
INDIVIDUAZIONE UNITÀ SUB.27

Nord : terrapieno, area comune sub.1
Est : unità sub.28
Sud : area comune sub.16
Ovest : unità sub.26, area comune sub.8

L'unità in parola, posta al secondo piano interrato dello stabile, è accessibile dal varco comune, censito con il subalterno n.8, il quale, dipartendosi dalla strada identificata con il subalterno n.3, consente di vincere il salto di quota, sino al bene staggito.

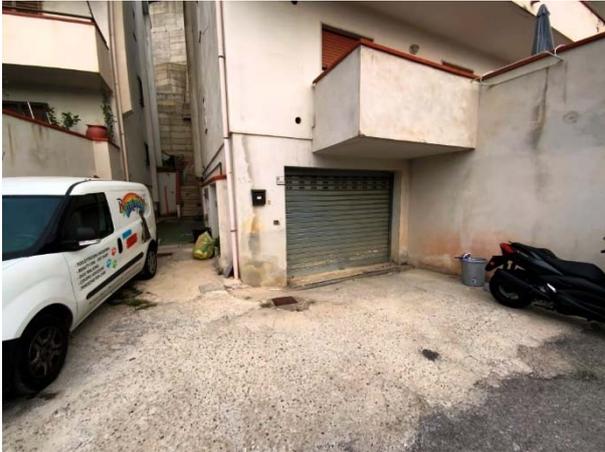
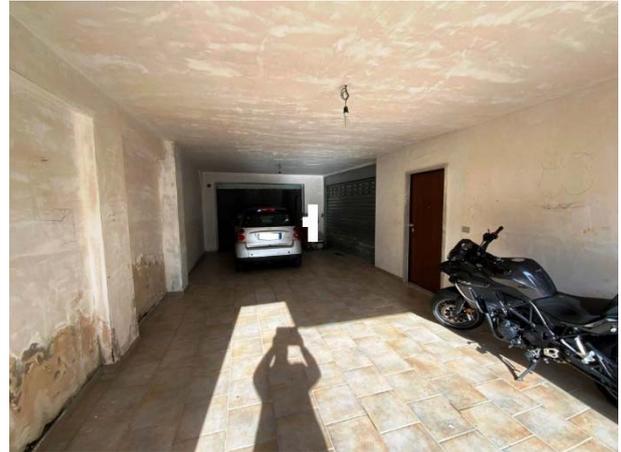
Particolare area comune sub.8

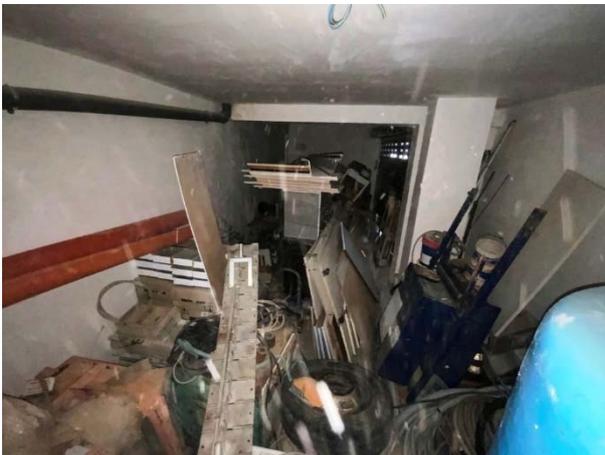
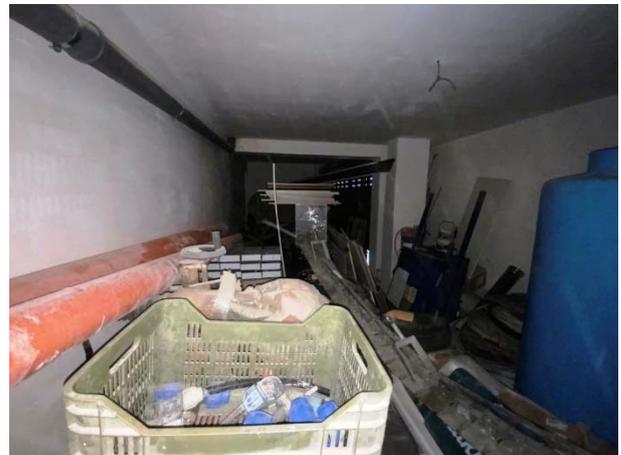
L'unità, con pavimentazione in monocottura, dotata di serranda metallica predisposta per l'elettificazione, si sviluppa su una superficie utile pari a circa 28,80 mq, con altezza netta pari a circa 2,68 m, misurata all'intradosso del solaio interpiano.

Al momento dell'accesso, il bene risultava ospitare materiale e strumentazioni per l'edilizia.

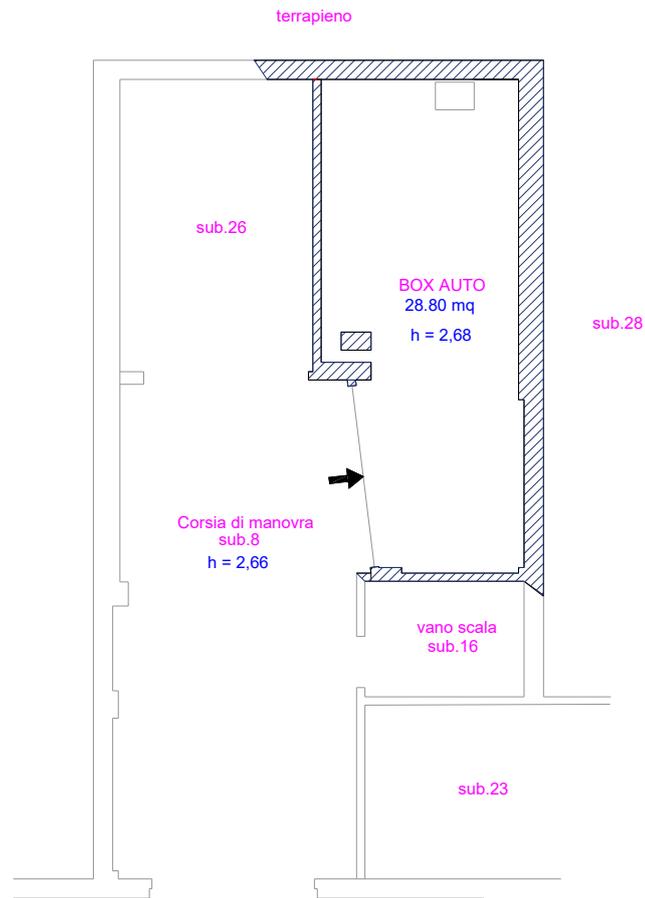
Stato di fatto

La superficie commerciale è pari a circa 32,70 mq.

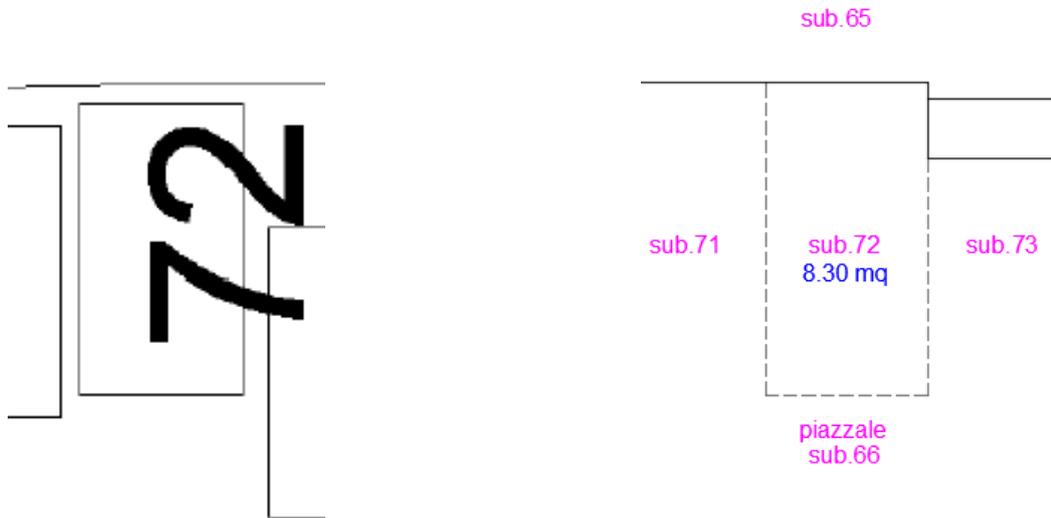
Scheda prot. SA0226431 del 10/07/2013

Dal raffronto tra la scheda planimetria catastale vigente e lo stato di fatto, come rilevato dallo scrivente esperto, se ne constata la conformità.

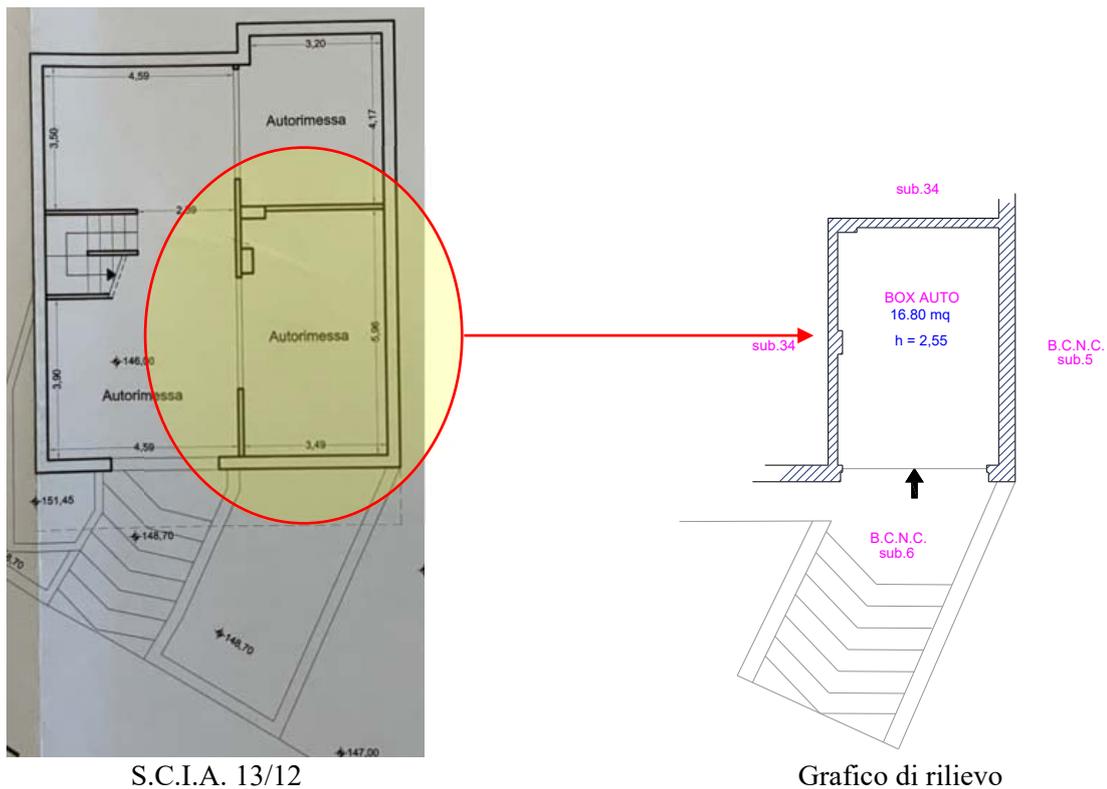
LOTTO 4 Fg.13 p.lla 769 sub.24

Dal raffronto tra i rilievi eseguiti dallo scrivente esperto ed i grafici di cui alla richiamata S.C.I.A. 13/2012, si evince la diversa distribuzione degli spazi interni all'intera autorimessa atteso che, da progetto, l'accesso all'unità in esame era previsto dal locale attualmente censito con il subalterno n.34.

È opinione dello scrivente esperto che la difformità riscontrata sia suscettibile di sanatoria ai sensi dell'ex art.37 D.P.R. 380/01, con un costo quantificabile in circa euro 3.000,00. Al contempo, in analogia a quanto già riferito per i lotti che precedono, vale la pena di evidenziare che, per l'intera lottizzazione, non risultano ultimate, collaudate e consegnate le opere di urbanizzazione, tanto che ciascun lotto, tra cui il lotto 18 al quale afferisce il bene staggito, risulta sprovvisto di espressa certificazione di agibilità.

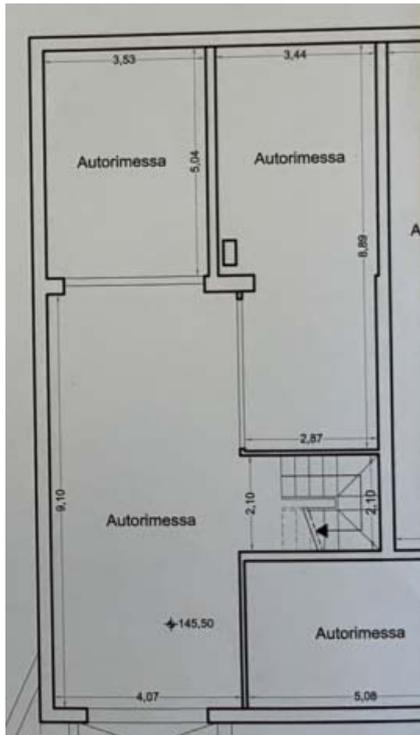
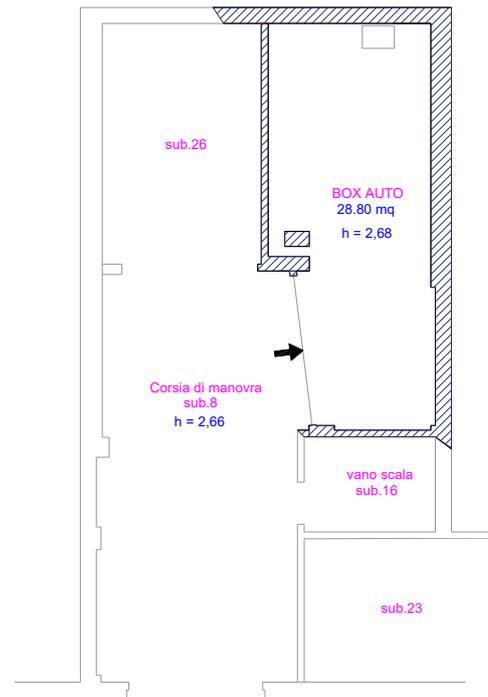
LOTTO 5 Fg.13 p.lla 769 sub.27

Dal raffronto tra i rilievi eseguiti dallo scrivente esperto ed i grafici di cui alla richiamata S.C.I.A. 13/2012, si evince la sostanziale conformità. Al contempo, in analogia a quanto già riferito per i lotti che precedono, vale la pena di evidenziare che, per l'intera lottizzazione, non risultano ultimate, collaudate e consegnate le opere di urbanizzazione, tanto che ciascun lotto, tra cui il lotto 18 al quale afferisce il bene staggito, risulta sprovvisto di espressa certificazione di agibilità.
