**Tribunale di Pavia**  
**Sezione 3° Civile**

**RG 4491-2021**

**Integrazione elaborato peritale**

**Beni in Vermezzo con Zelo (Mi) via Roggia Mischia, 10**

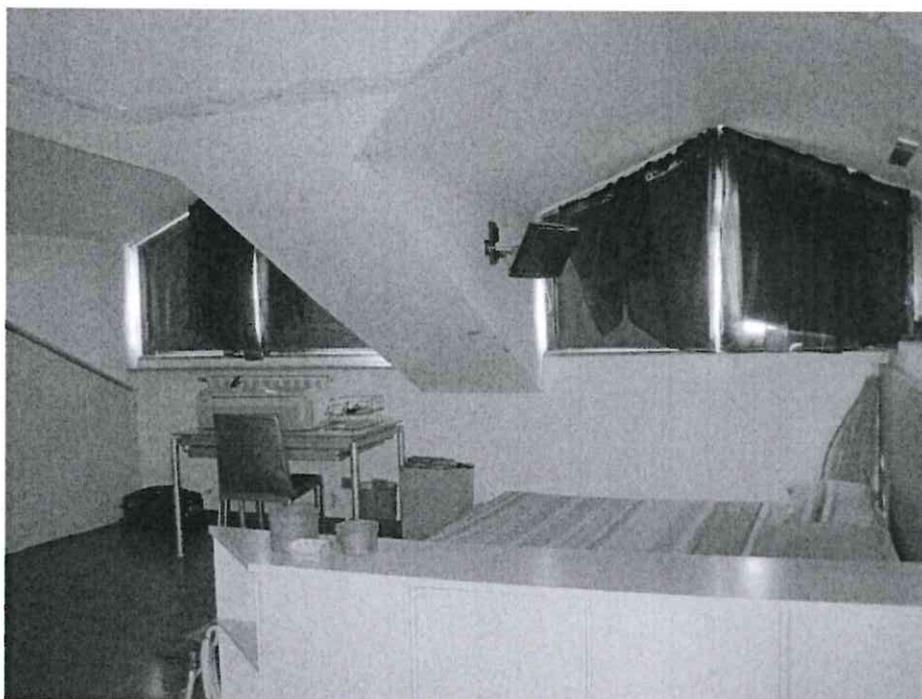
*Foto 1*

Particolare attenzione è stata posta al piano terzo. Rispetto al primo sopralluogo sono stati abbattuti i tramezzi di divisione delle camere e smontati nel bagno il lavandino, il water ed il bidet il tutto come riportato nella SCIA con Protocollo N. 3612/2024 del 06-05-2024 e nella relativa documentazione di integrazione.

Come da documentazione depositata il piano allo stato attuale è composto da locali accessori e lavanderia senza presenza di sanitari.
