TRIBUNALE DI CREMONA

PROCESSO DI ESECUZIONE IMMOBILIARE RGE 113/2018

Esperto: Geom. Bruno Zambellini

RELAZIONE

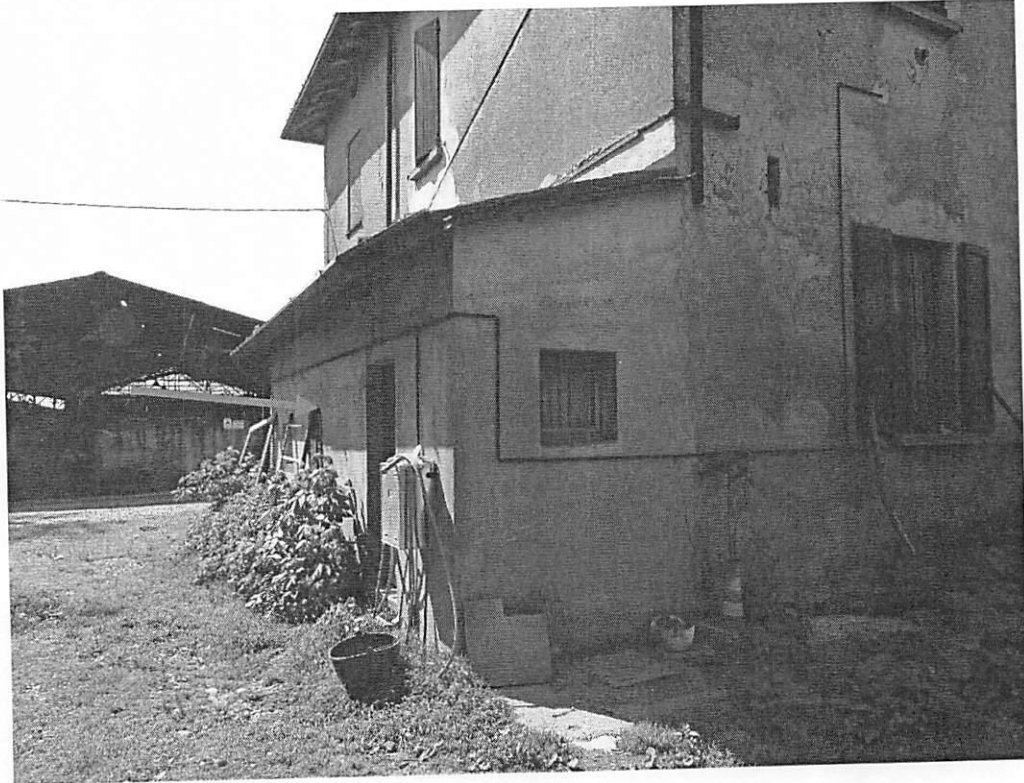
Al piano terra, addossato all'immobile oggetto di valutazione ma insistente sul mappale 106, vi è un ripostiglio (azzurro nello schema della pagina precedente) che contiene il boiler di servizio per l'abitazione e due lavatrici.

Si specifica inoltre, come già accennato, che sul sedime dell'area part. 106 addossato all'abitazione è stato realizzato abusivamente un ripostiglio che dovrà essere demolito.

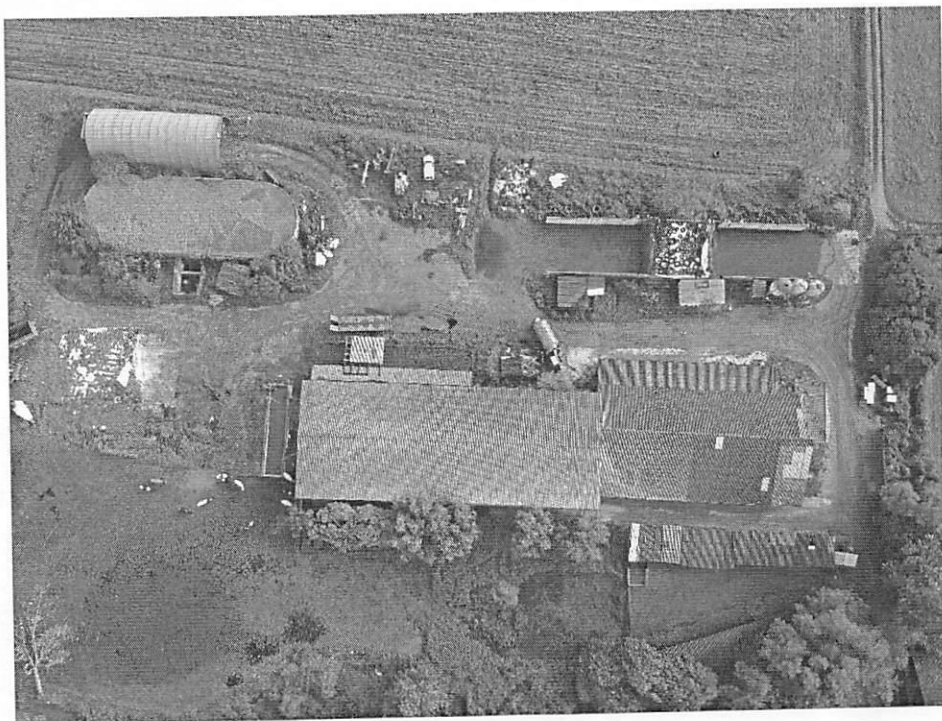
vista aerea zona "cascina"

A maggior dettaglio si riportano alcune riprese effettuate dal sottoscritto con l'utilizzo di un drone e l'estratto mappa catastale attuale.
