ALLEGATO 1.2: Versione di bozza della Perizia dei box auto siti in via Don Minzoni a Sassari, identificati catastalmente al foglio 107, mappale 971, subalterni 1-2-3-4-5

In relazione ai box auto siti in via Don Minzoni a Sassari, identificati catastalmente al foglio 107, mappale 971, subalterni 1-2-3-4-5 si premette che:

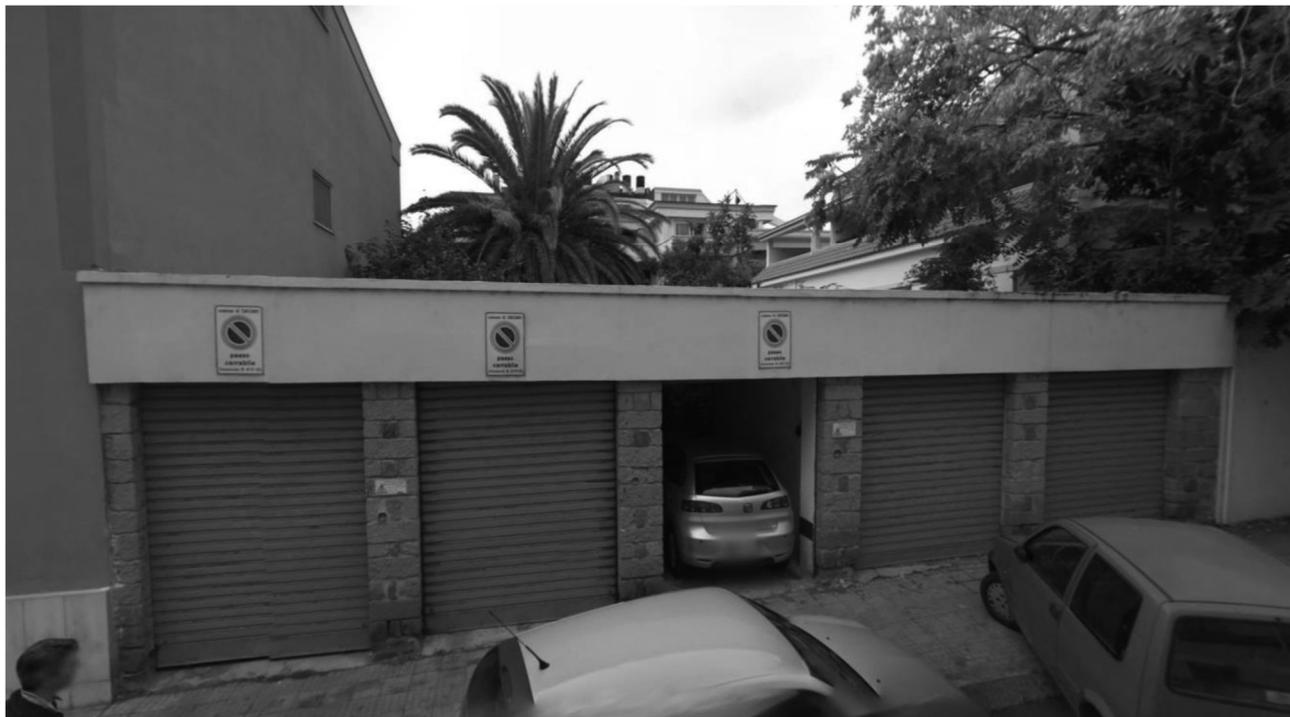
Figura 1- Ripresa *Street View* anno 2008

Si riportano due foto tratte dal servizio *Street View* di *Google Maps* del 2008 e del 2019, ritenute indicative ai fini della presente analisi perché mostrano parzialmente gli interni dei box auto.

Si nota come due dei 5 box mostrino il vano garages nella condizione originale senza divisioni interne di sorta, si nota anche il grado di finitura e il livello manutentivo medio.

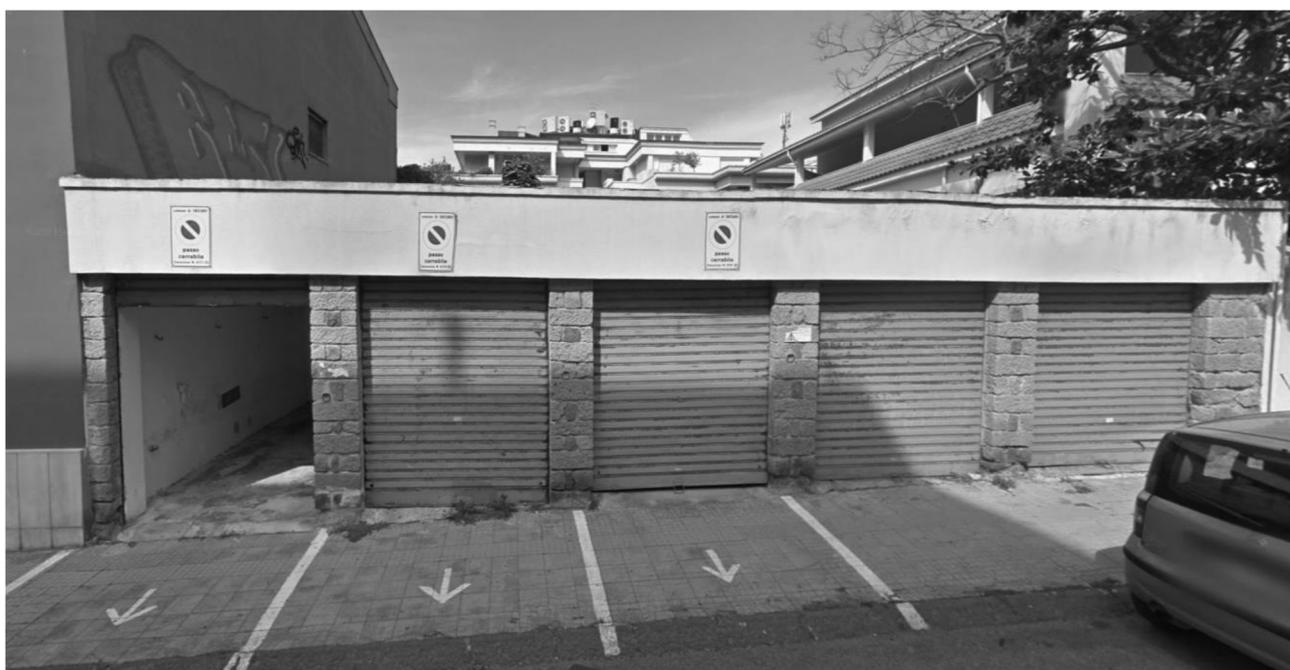
Figura 2- Ripresa *Street View* anno 2019

Premesso che è stato possibile visionare solo gli esterni da pubblica via si rileva uno stato conservativo medio, con buono stato delle finiture esterne (paramenti lapidei e intonaci pitturati nei cornicioni) e presenza di ossidature nelle serrande avvolgibili metalliche.
