TRIBUNALE DI PALERMO – SEZ. ESEC. IMMOBILIARI

**RELAZIONE DI CONSULENZA TECNICA DI UFFICIO NELLA
ESECUZIONE IMMOBILIARE PROMOSSA DA BANCA DI
PALERMO S.P.A. E IRFIS MEDIOCREDITO DELLA SICILIA
CONTRO [A] E [B] (R.G.ES. 66/08 E 282/2008)**

LOTTO N. 25

8/18 DI APPARTAMENTO SITO IN PALERMO, VIA PERPIGNANO N. 39, PIANO
SECONDO A DESTRA IDENTIFICATO AL N.C.E.U. DI PALERMO CON IL
FOGLIO 53 P.LLA 3465 SUB. 24 (EX P.LLA 683 SUB. 24).

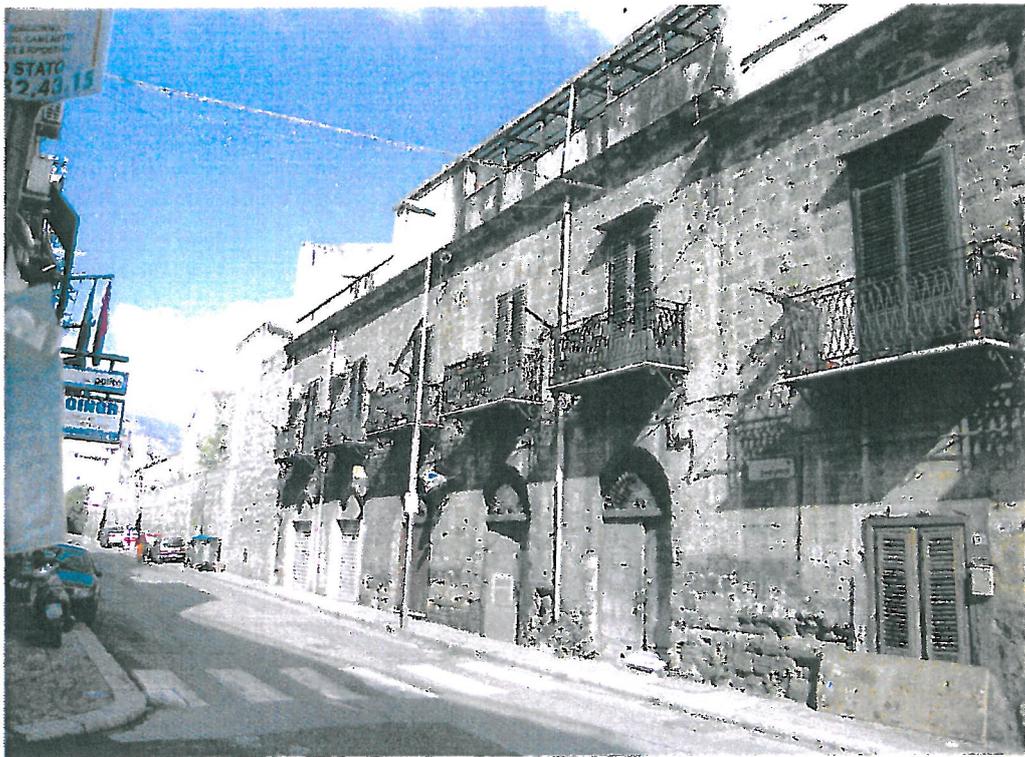
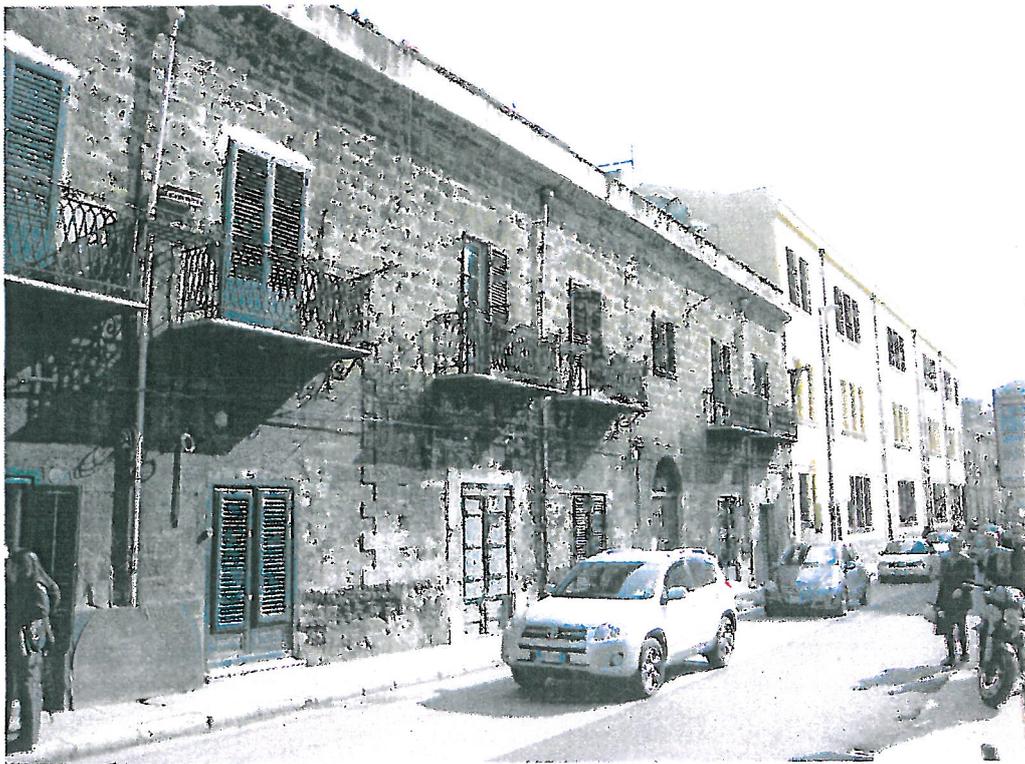
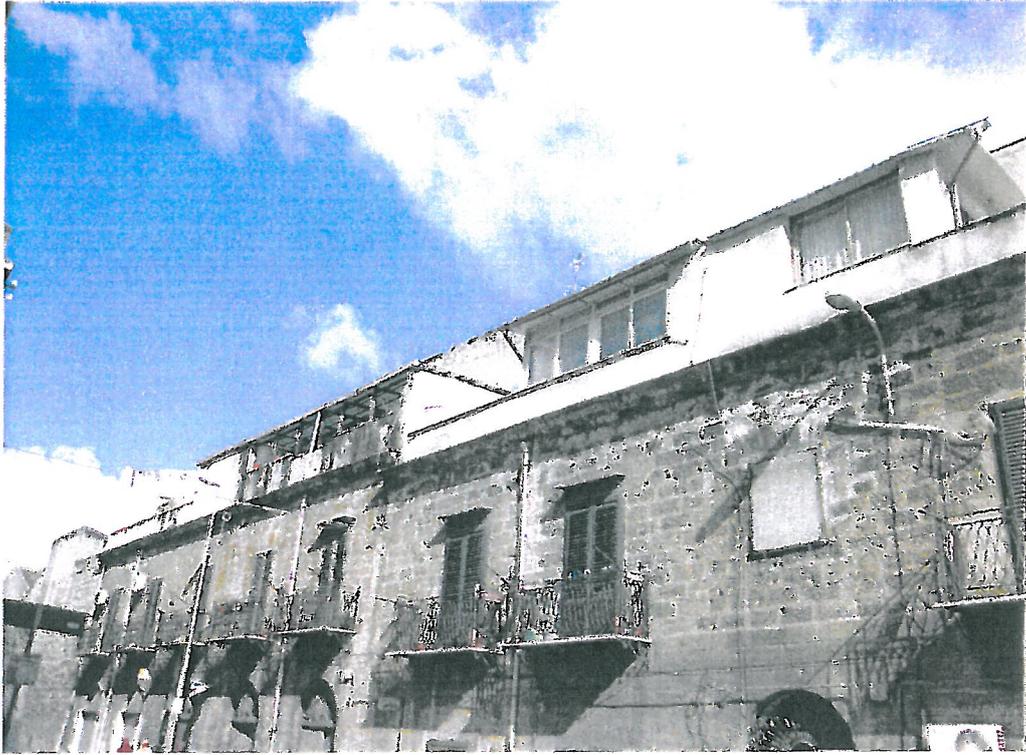
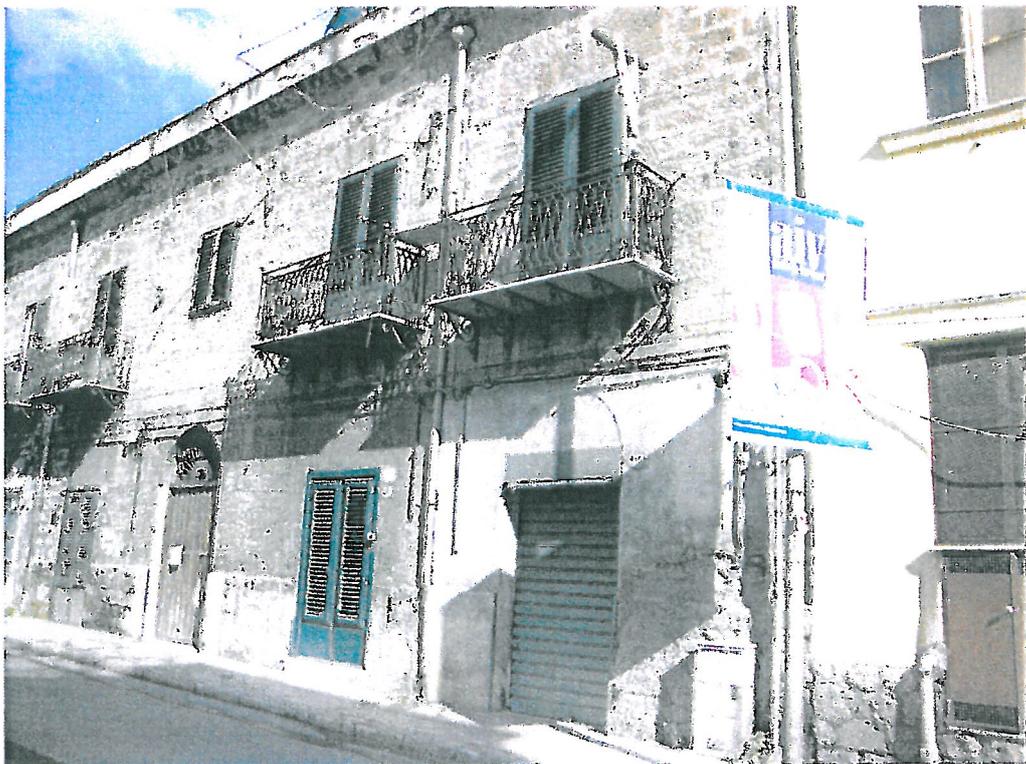
La cortina edilizia (v. All. n. 2 foto nn. 1-4) ove ricadono parte degli immobili oggetto di odierna valutazione, originariamente risultava essere la dimora degli operai della industria tessile e si presenta come una palazzina sviluppantesi per lo più su tre elevazioni fuori terra (piano terra, primo e secondo), copertura in parte a tetto ed in parte a terrazza piana praticabile (v. all. n. 1).

Struttura in muratura portante, prospetti intonacati e tinteggiati versanti in pessimo stato di manutenzione e conservazione (v. all. n. 2).

Balconi con soletta in marmo e mensole sottostanti in ferro dotati di ringhiere di protezione in ferro (v. all. n. 2).

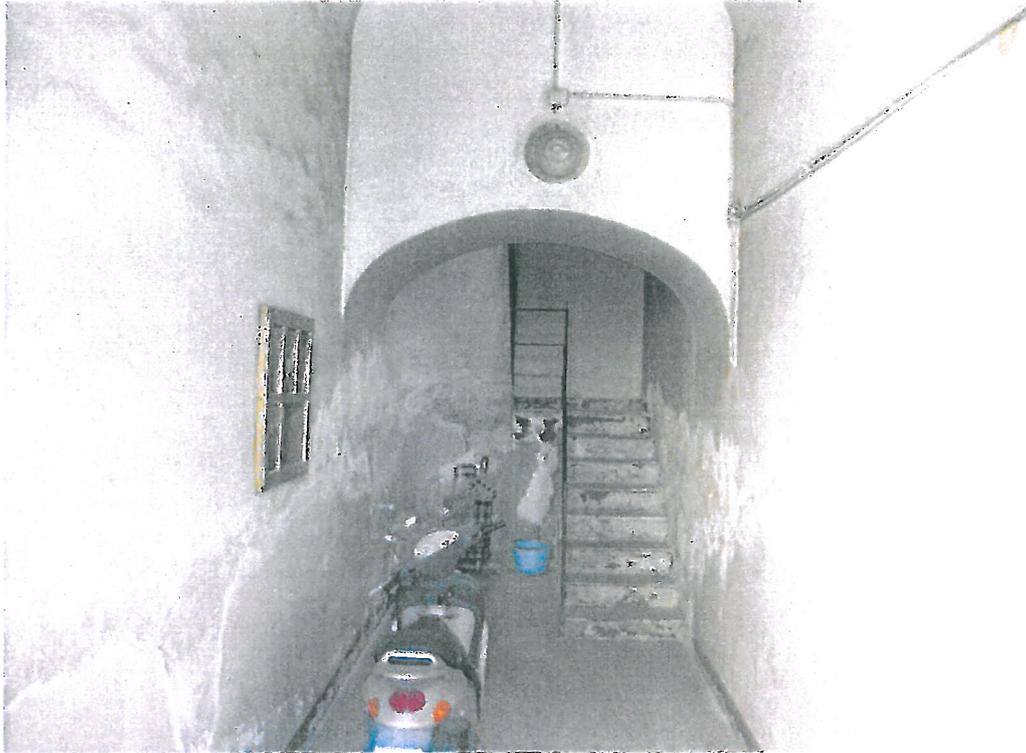
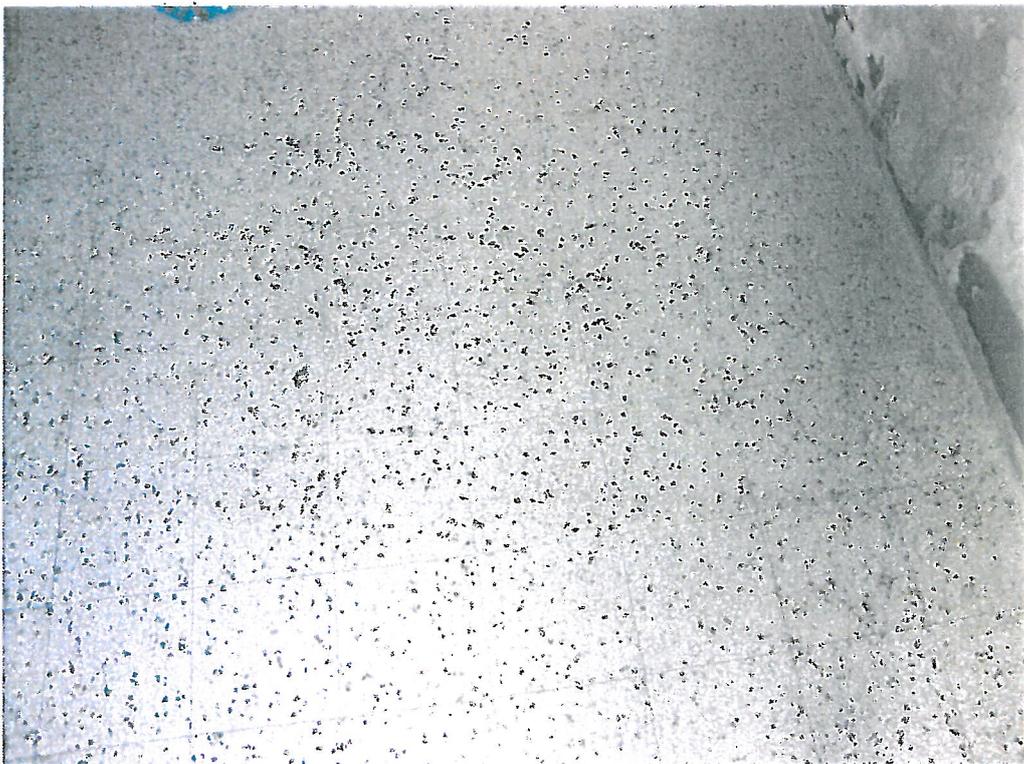
Oltrepassando il portone in legno di cui al civico 19 della via Perpignano, si perviene in un androne condominiale pavimentato con mattoni di graniglia di cemento (v. all. n. 2 foto 7-8).

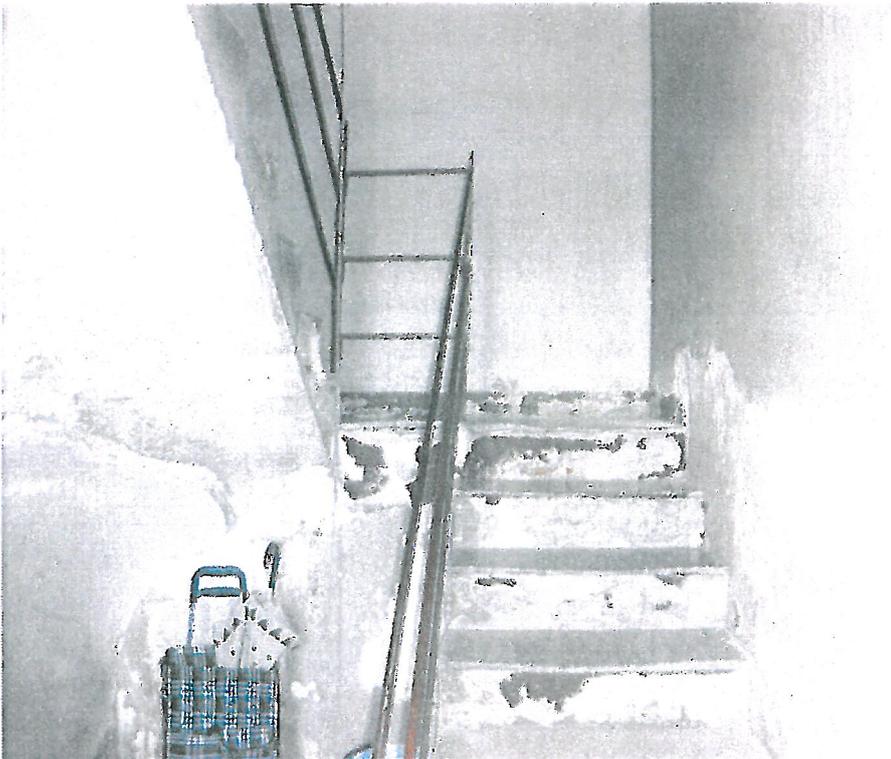
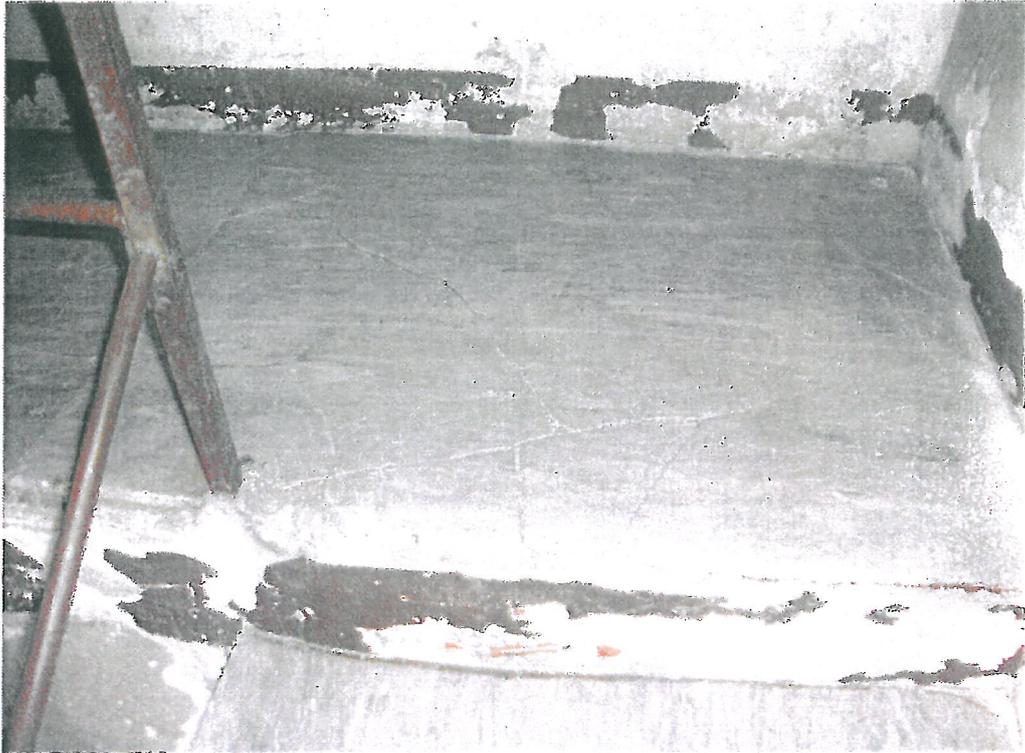
La scala presenta ringhiera in ferro ed alzate e pedate rivestite in marmo versanti in pessimo stato di manutenzione e conservazione (v. all. n. 2 foto 10-11). In ogni piano trovansi ubicate due unità immobiliari (v. all. n. 2 foto 12).

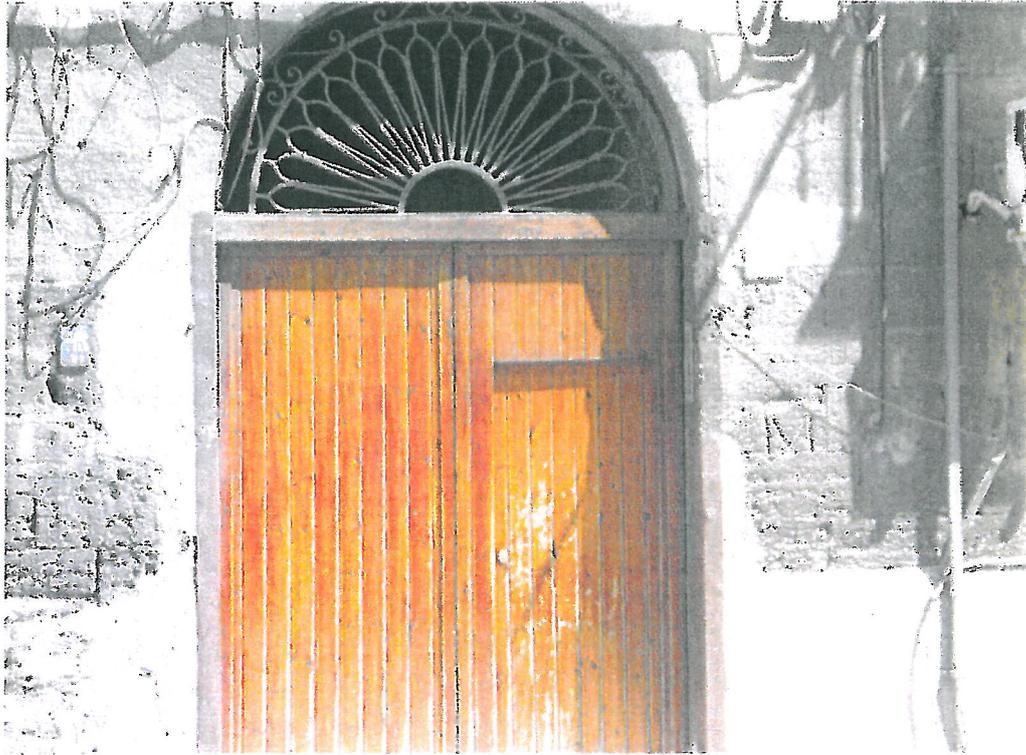
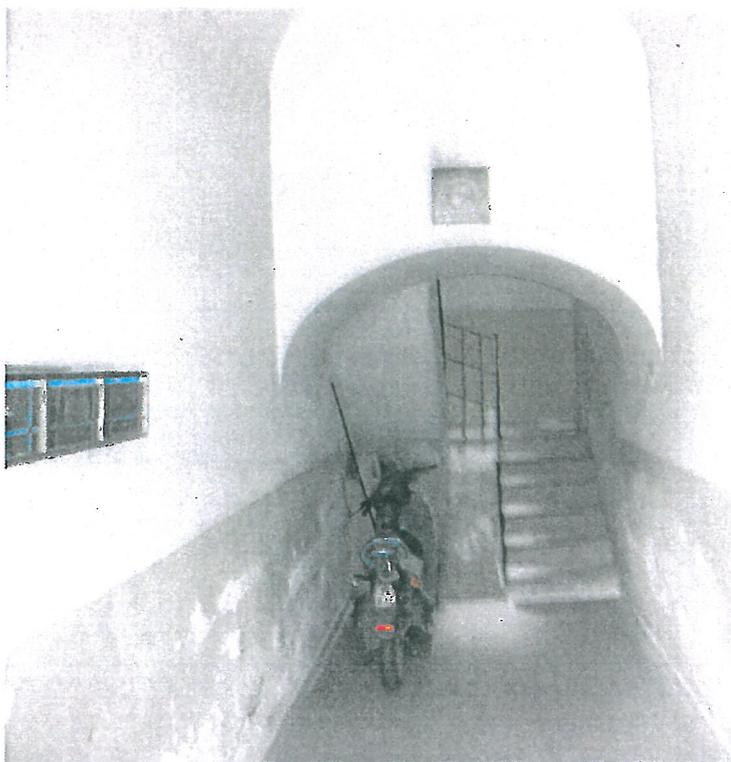
Oltrepassando il portone in legno di cui al civico 29 della via Perpignano, si perviene in un androne condominiale pavimentato con mattoni di ceramica (v. all. n. 2 foto 13-14).

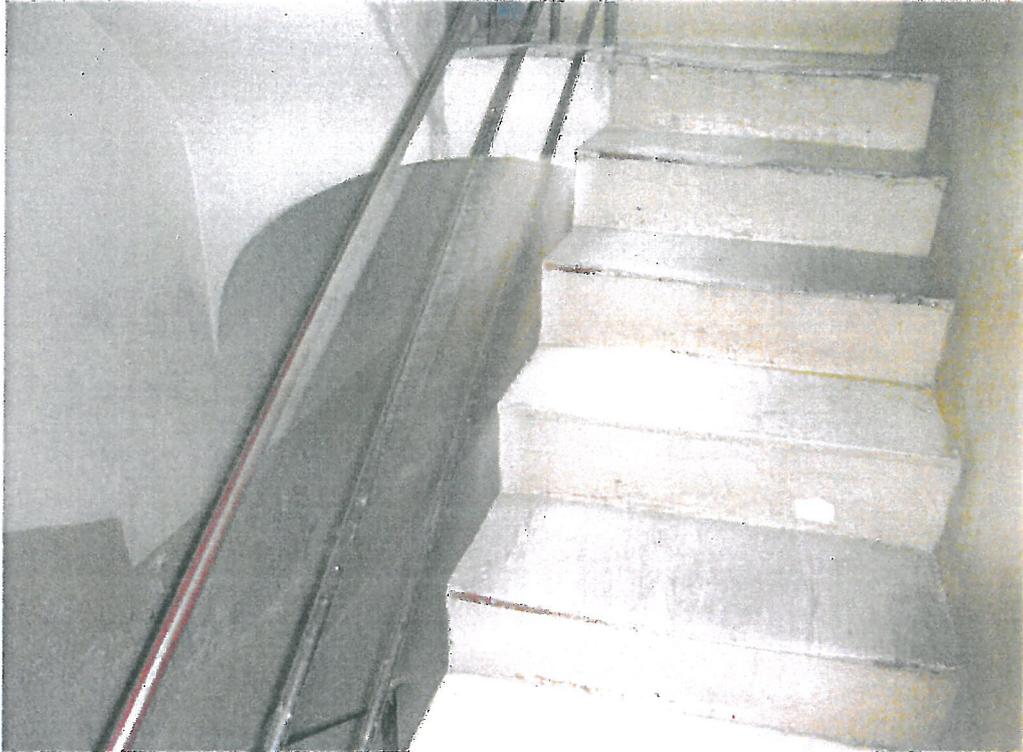
Foto n. 15

La scala presenta ringhiera in ferro ed alzate e pedate rivestite in marmo versanti in pessimo stato di manutenzione e conservazione (v. all. n. 2 foto 15). In ogni piano trovansi ubicate due unità immobiliari (v. all. n. 2 foto 16).

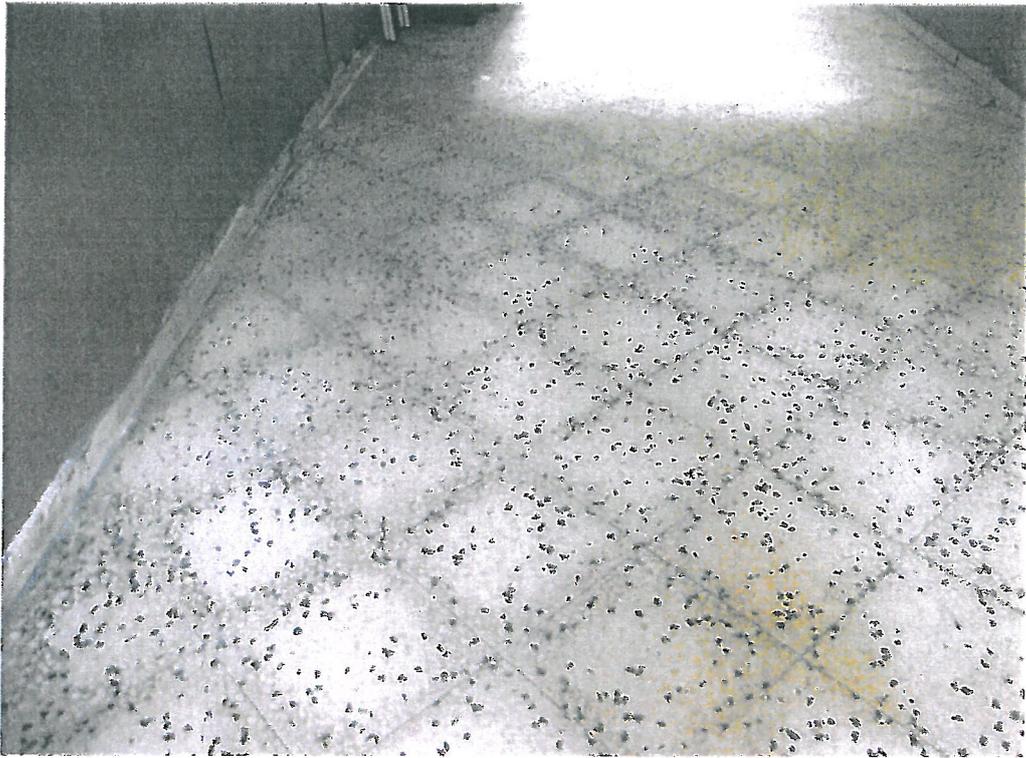
Foto n. 19

Oltrepassando il portone in legno di cui al civico 39 della via Perpignano, si perviene in un androne condominiale pavimentato con mattoni di ceramica (v. all. n. 2 foto 19).

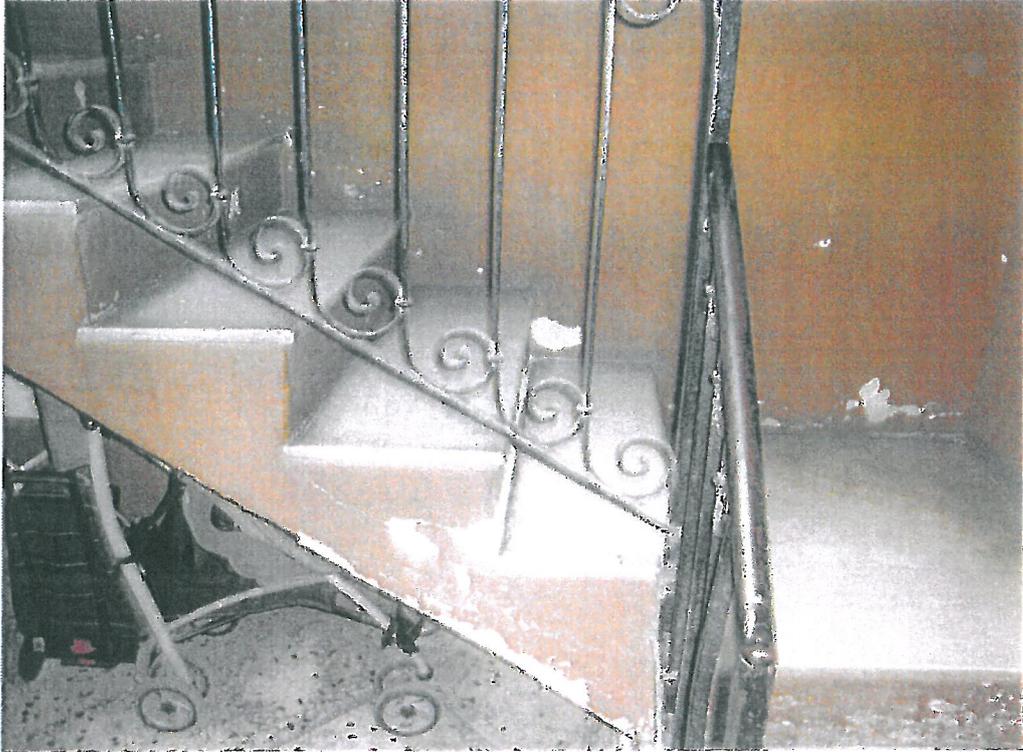
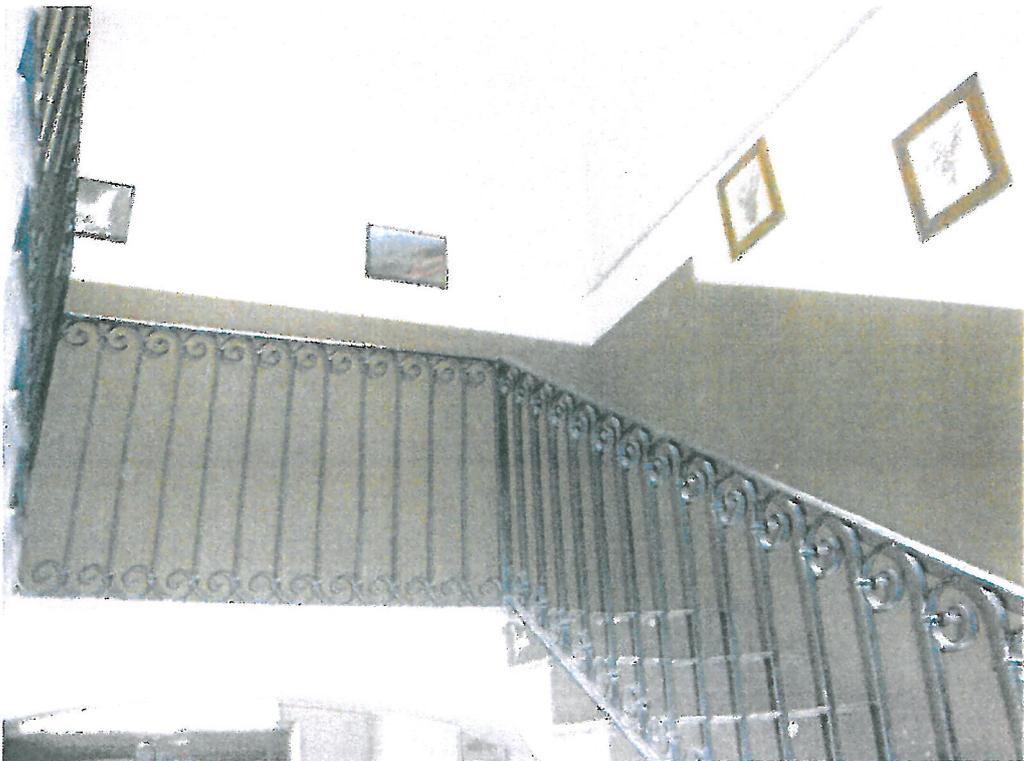
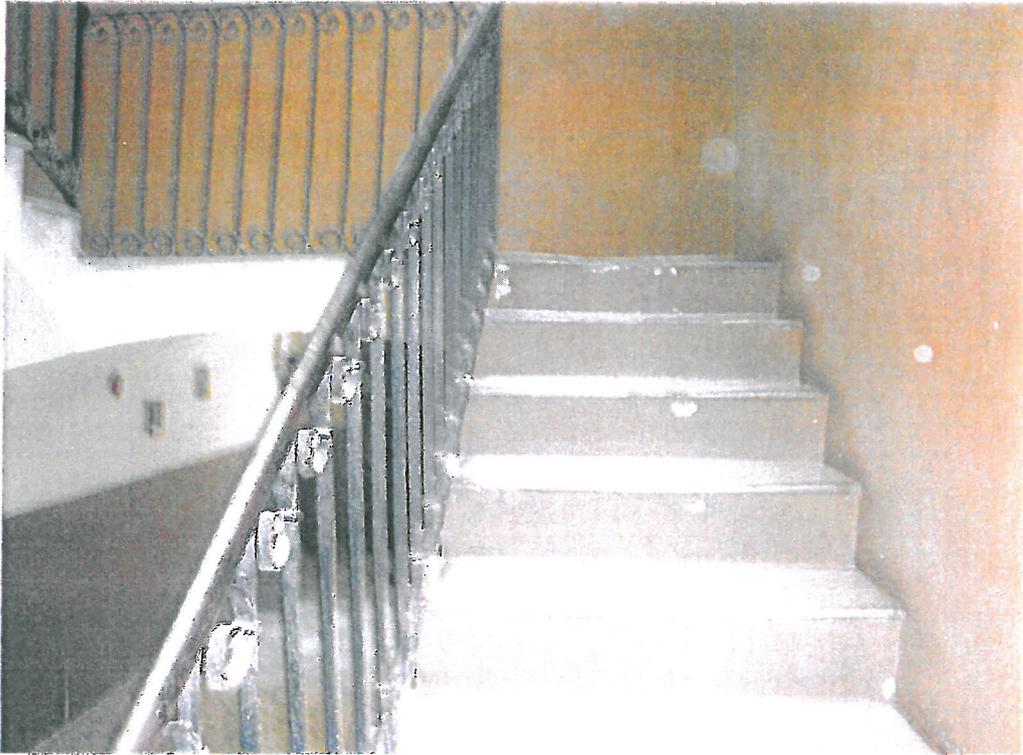
La scala presenta ringhiera in ferro ed alzate e pedate rivestite in marmo versanti in pessimo stato di manutenzione conservazione (v. all. n. 2 foto 21-23).

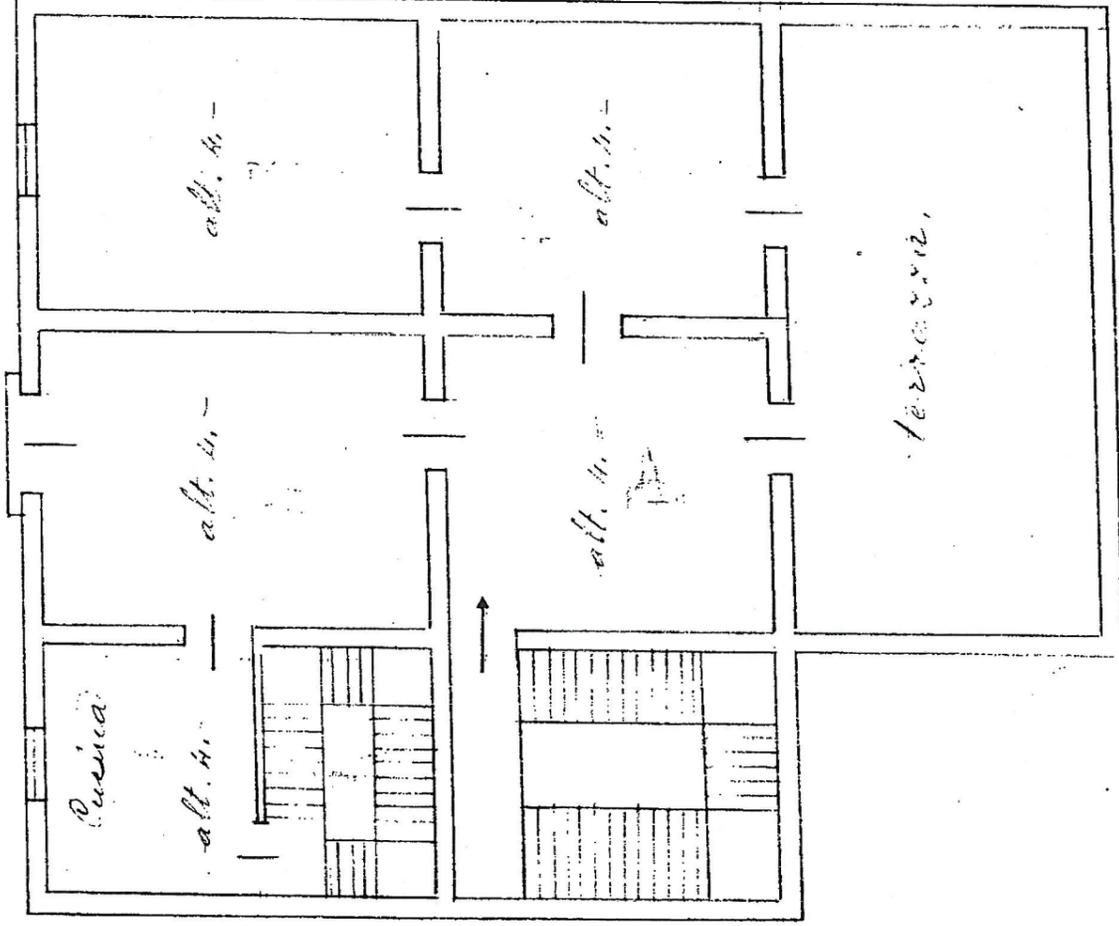
Dalla consultazione della planimetria catastale acquisita dallo scrivente presso gli Uffici dell'Agenzia del Territorio di Palermo si evince che la stessa risulta essere stata redatta in data **30.12.1939** (v. all. n. 3).

All'interno dell'immobile lo scrivente non ha rilevato alcun abuso edilizio dal confronto tra lo stesso e la planimetria catastale.

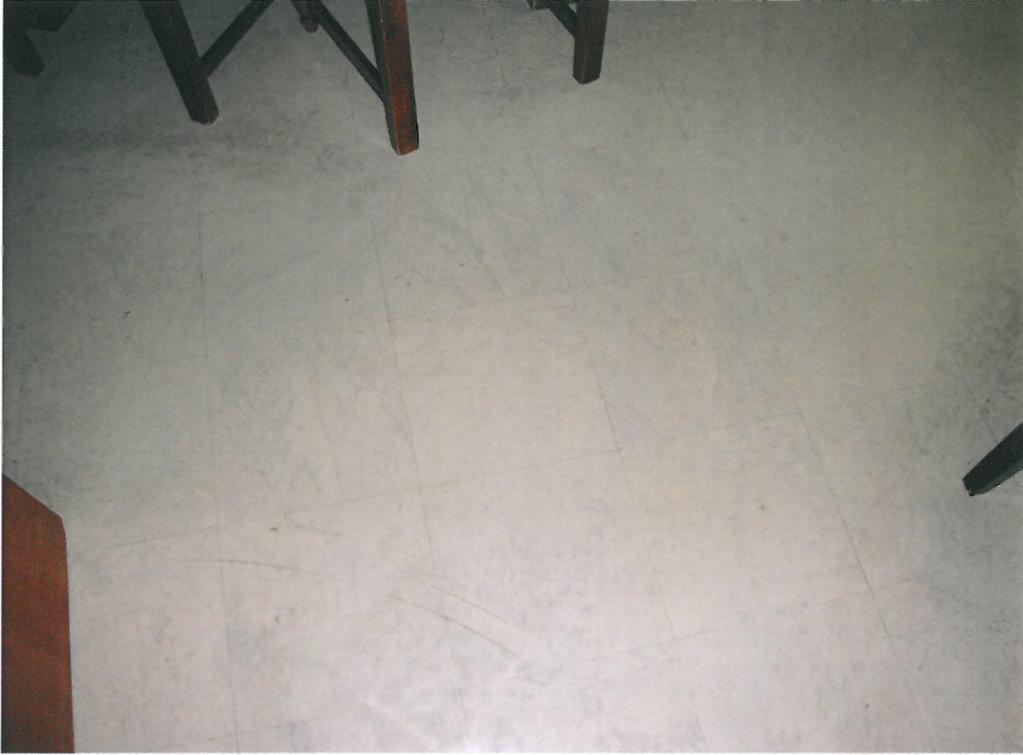
Foto n. 7

Oltrepassando la porta in legno a destra del pianerottolo di arrivo al piano secondo, si accede in un primo vano con soffitto a volta. In tale vano trovansi tre porte (v. All. nn. 6 et foto n. 7).

La prima porta a sinistra consente di pervenire in un ambiente con soffitto a volta e portafinestra di accesso al balcone a petto attestante lungo il retro prospetto dell'edificio, sulla destra attesta un vano con soffitto a volta sulla sinistra l'accesso alla cucina con porta di accesso alla scala che consente di pervenire alla terrazza di copertura nonché l'accesso al servizio igienico dell'immobile (v. All. nn. 6 et foto n. 7).

Dall'ambiente ingresso oltrepassando la porta frontale si accede ad un ulteriore vano con controsoffitto a volta (v. All. nn. 6 et foto n. 7).

Sempre dall'ambiente ingresso oltrepassando la porta a destra si rileva l'accesso alla terrazza attestante su via Perpignano (v. All. nn. 6 et foto n. 7).
