**Tribunale di Potenza**  
**Sezione civile - Esecuzioni immobiliari**  
**Procedimento n. 42/2015 R.G.E. a carico**  
**del sig. [REDACTED]**

**RELAZIONE DELL'ESPERTO STIMATORE**

2.1. L'unico lotto della presente stima è costituito, come si è già detto, da un alloggio ubicato al 4° piano di un edificio per civili abitazioni sito in Rionero in Vulture (PZ) alla contrada Gaudo, oggi via Rossini n. 23.

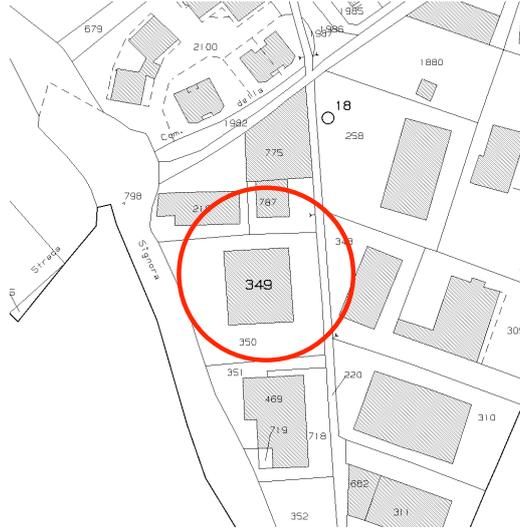
stralcio planimetrico catastale  
fg 19 particella 349

L’edificio all’interno del quale è ubicato il bene in esame è univocamente individuato nella mappa catastale (**allegato n. 7**), e nell’ortofoto (**all. n. 8**), i cui stralci si impaginano alla pagina seguente, onde consentirne il confronto.

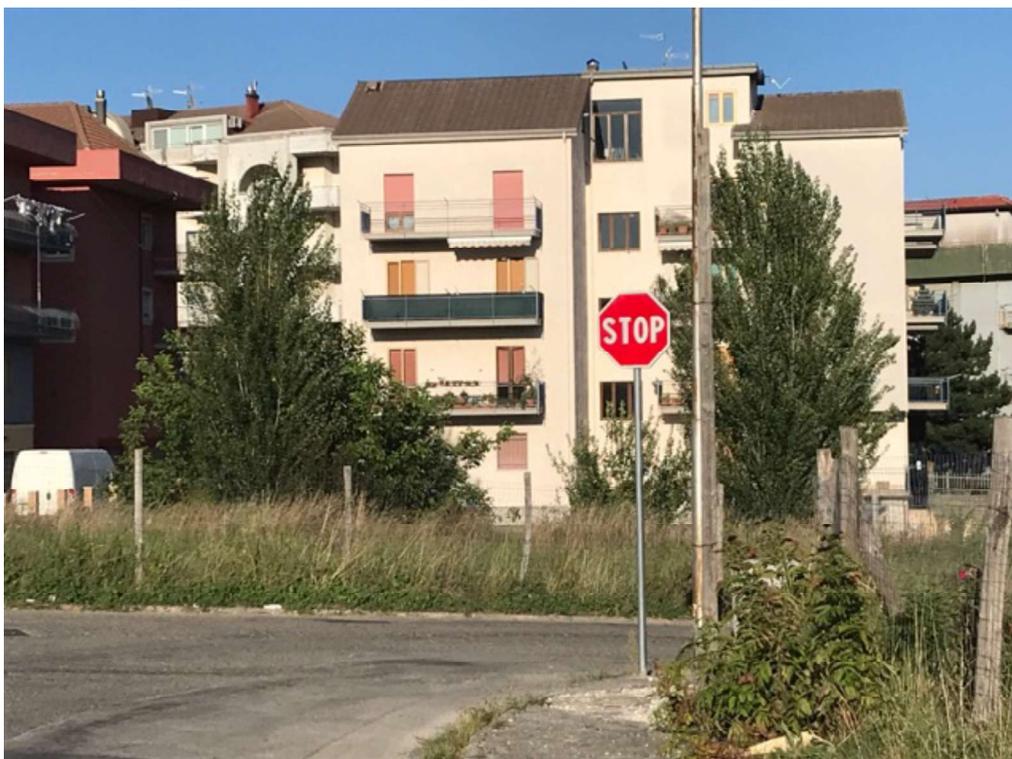
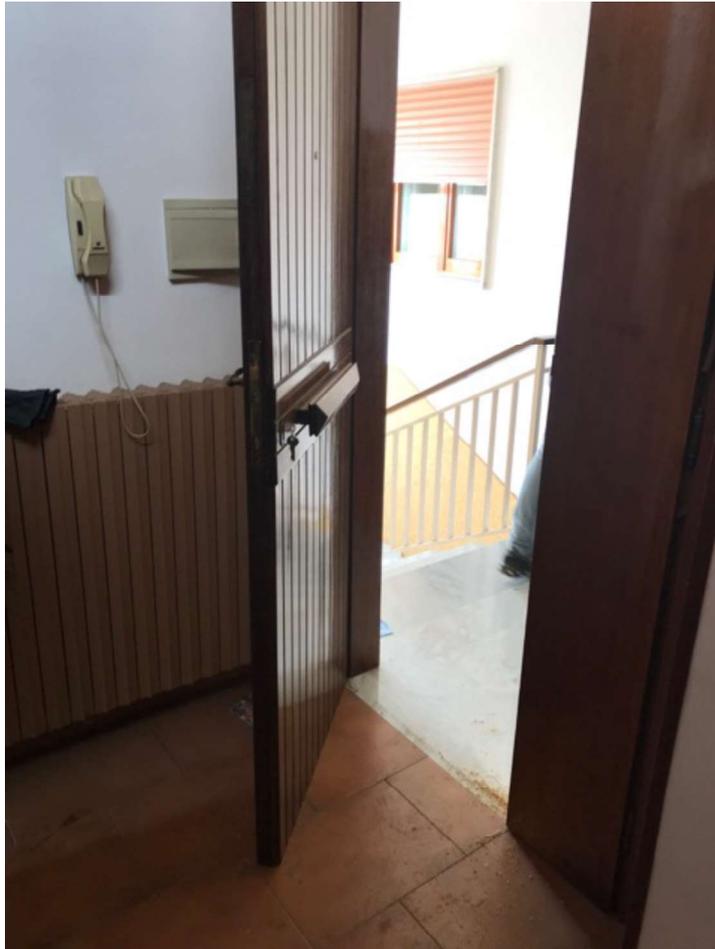
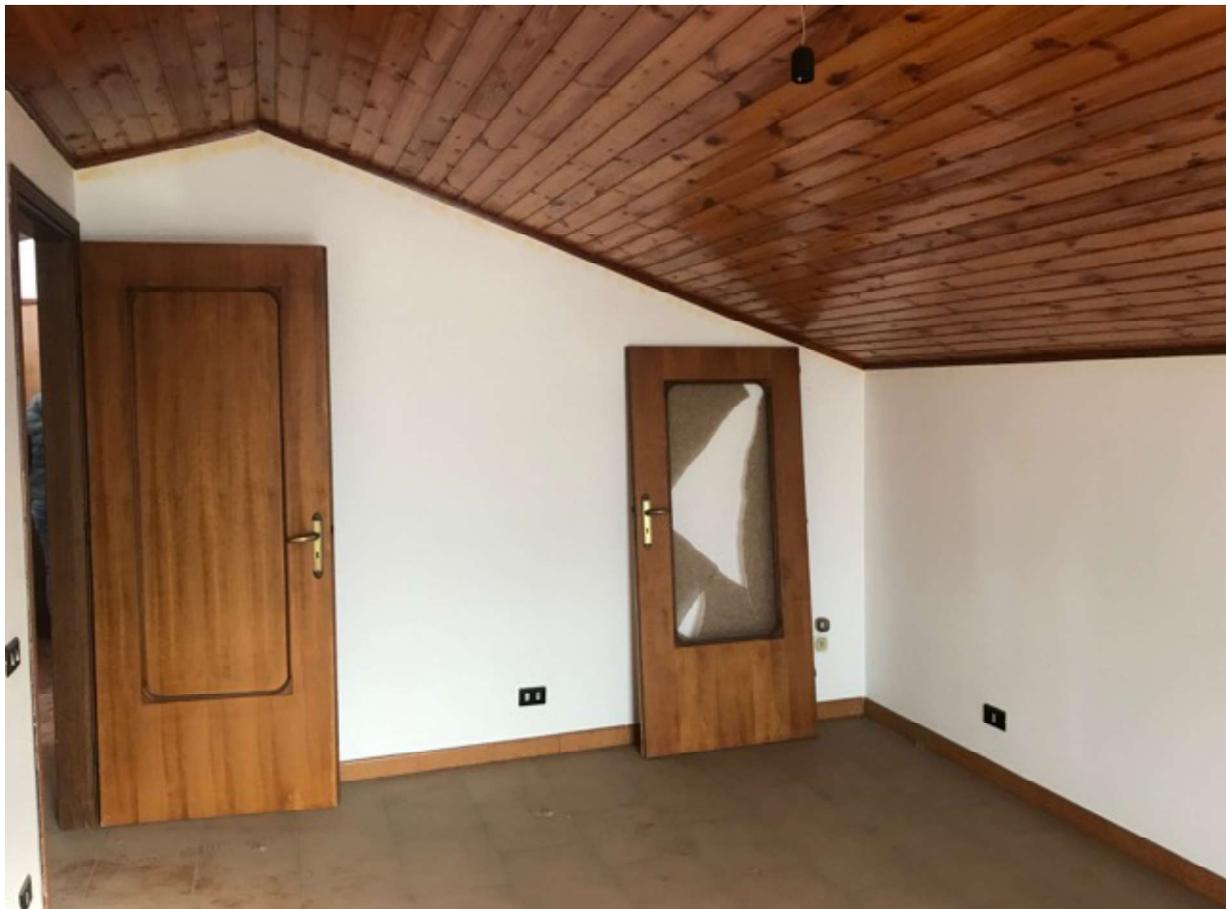
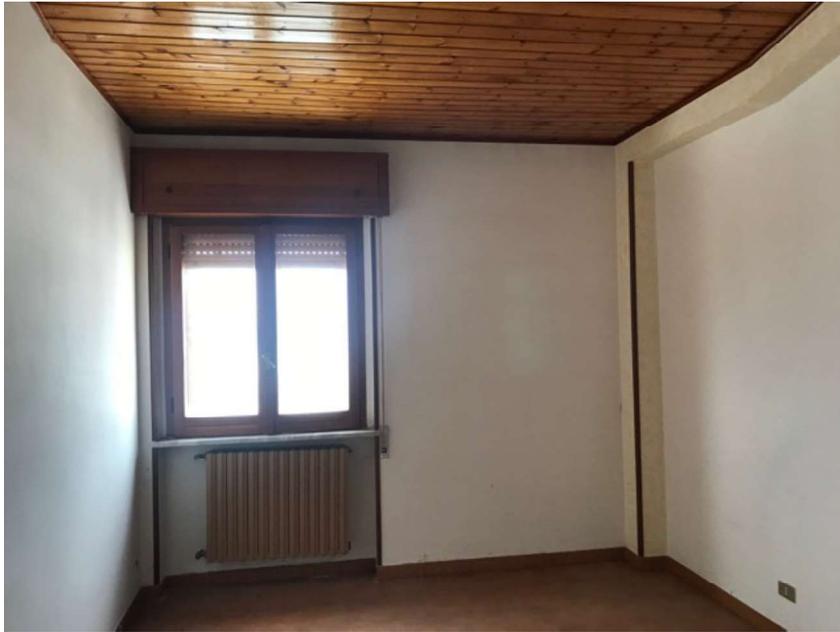
L'appartamento, come si è detto, è ubicato al 4° piano dell'edificio, ma non è servito da impianto ascensore;

inoltre, poiché tale livello è in realtà il piano sottotetto del manufatto, ne deriva che gli ambienti che costituiscono l'alloggio medesimo hanno altezze differenti.

Le principali caratteristiche costruttive dell'edificio sono le seguenti: struttura portante in cemento armato con solai latero cementizi, copertura a tetto con tegole, murature di tompagno a camera d'aria con intonaco civile e tinteggiatura esterna, infissi in legno con tapparelle.

Le rifiniture interne (pavimenti e rivestimenti in ceramica, porte in legno tamburato, apparecchi igienico-sanitari in vetrochina con rubinetterie cromate, etc.) sono decisamente datate, di livello medio all'epoca della costruzione (1982) e con uno stato di conservazione mediocre, determinato anche dal fatto che l'alloggio non è occupato da tempo immemorabile ed è privo di mobili e suppellettili.

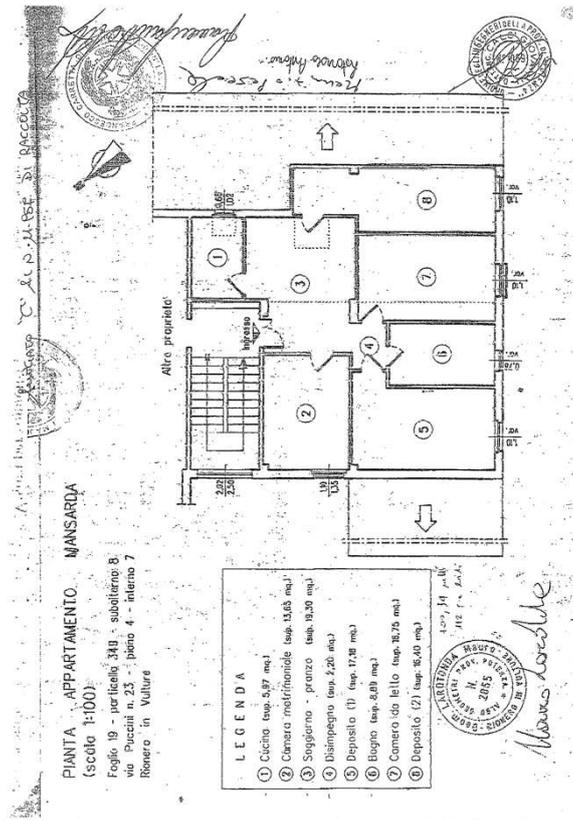
PLANIMETRIA ALLOGGIO

A seguito di sopralluogo effettuato in data 04/01/2019 in sede di accesso forzoso, è stata elaborata una planimetria dell'alloggio (**allegato n. 11**) del tutto congruente con quella allegata al contratto di mutuo (**allegato n. 12**); da essa si evince che gli ambienti aventi altezze nette medie tali da poter essere considerati abitabili sono i seguenti: ingresso-pranzo-soggiorno (mq 19,20 netti), cucina (mq 5,90), camera matrimoniale (mq 13,60), bagno (mq 8,80) una seconda camera da letto (mq 16,70) **per un totale di netti mq 66,40**, mentre due locali deposito rispettivamente di netti mq 17,20 e mq 16,20, **per un totale di netti mq 33,40** hanno altezze medie inferiori a quelle minime consentite

e quindi non possono che avere una destinazione d'uso di deposito.

L'appartamento è costituito dai seguenti ambienti aventi altezze nette medie tali da poter essere considerati abitabili: ingresso-pranzo-soggiorno (mq 19,20 netti), cucina (mq 5,90), camera matrimoniale (mq 13,60), bagno (mq 8,80) una seconda camera da letto (mq 16,70) per un totale di netti mq 66,40, mentre due locali deposito rispettivamente di netti mq 17,20 e mq 16,20, per un totale di netti mq 33,40 hanno altezze medie inferiori a quelle minime consentite e quindi hanno destinazione d'uso di deposito.
