TRIBUNALE ORDINARIO DI TORINO
SEZIONE ESECUZIONI IMMOBILIARI
Giudice Dr.ssa Anna CASTELLINO

CONSULENZA TECNICA D'UFFICIO

PROCEDURA ESECUTIVA
R.G.E. n. 221/2024

VILLETTA COSTITUITA DA ALLOGGIO E LABORATORIO

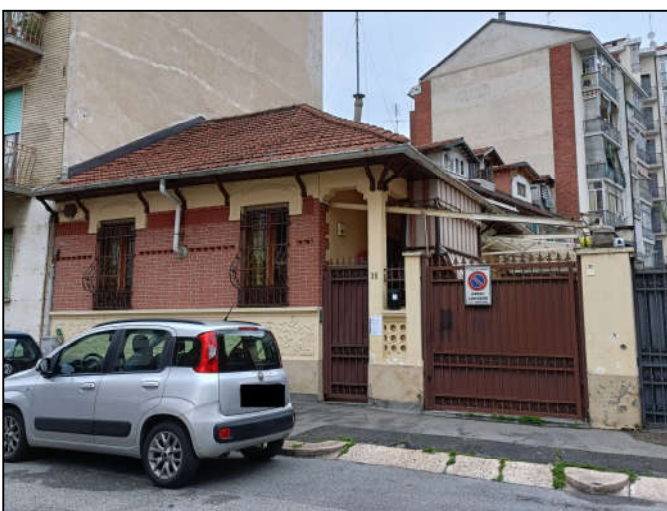
Il comparto oggetto di procedura è costituito da una piccola e graziosa villetta mono-familiare avente un accesso pedonale e limitrofo ingresso carraio prospettante un cortile di limitate dimensioni servente anche il basso fabbricato (laboratorio) nonché la scala verso il piano seminterrato.

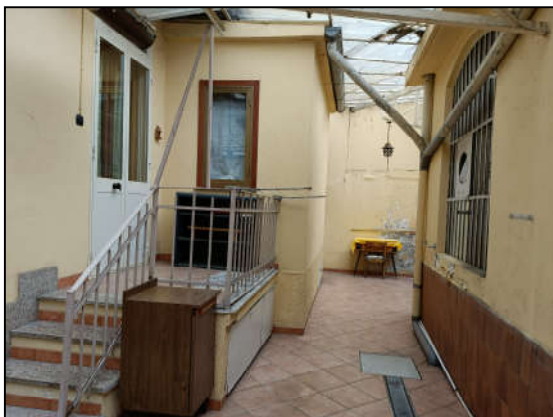
Il cortile interno è interamente coperto da una tettoia in profilati di ferro, ad eccezione della zona prossima all'ingresso carraio.

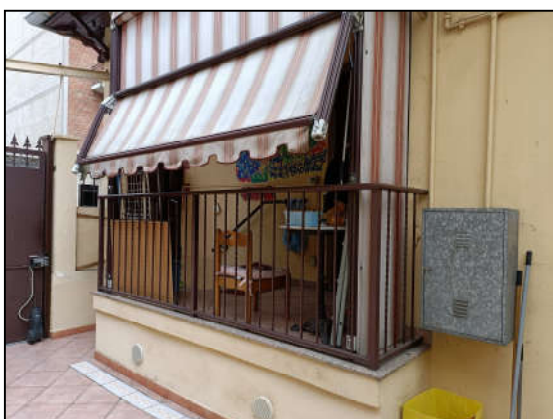
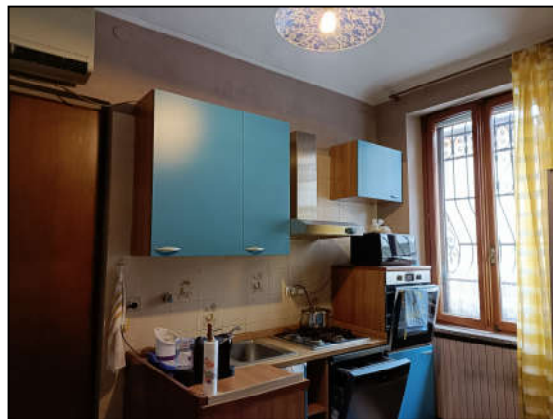
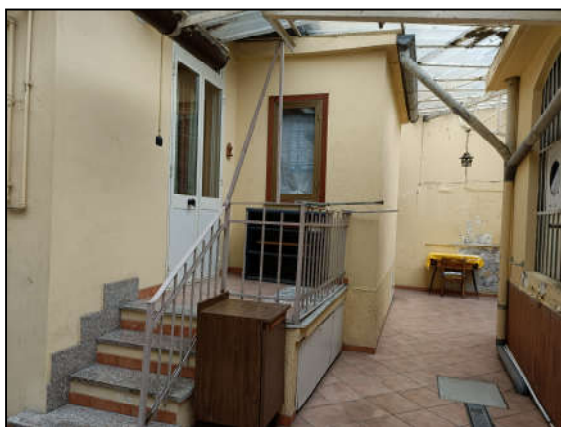
All'alloggio si accede mediante un pianerottolo rialzato ove collocato l'ingresso principale prospettante direttamente la cucina.

È altresì possibile accedere all'unità abitativa dal balcone retrostante collegato alla camera da letto

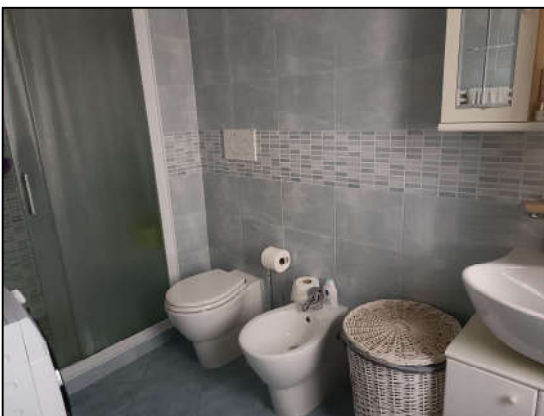
Il servizio igienico non è più la latrina esterna, ma un locale interno accessoriato di tutti i sanitari con doccia.

Le pareti sono intonacate e tinteggiate e il pavimento è realizzato con piastrelle di ceramica date, ma in buono stato.

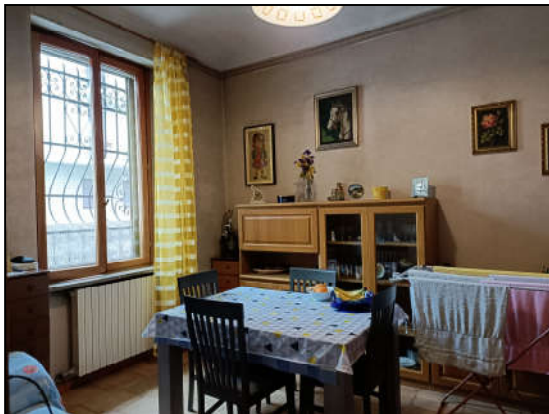
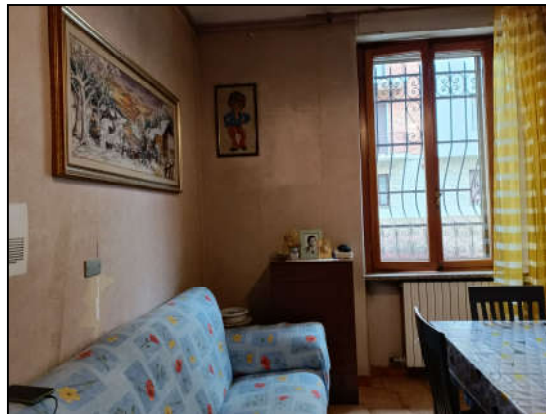
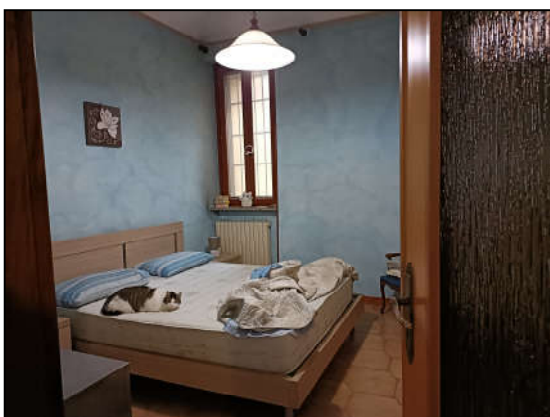
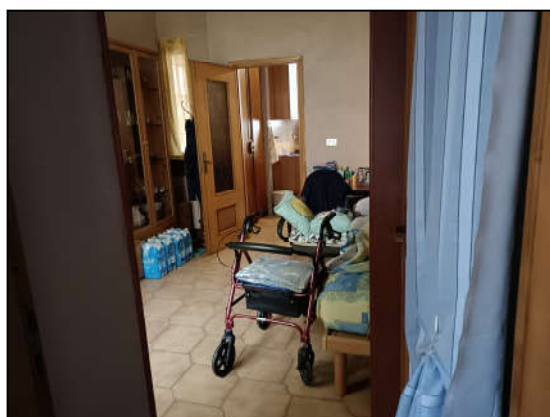
I serramenti esterni sono in legno con vetrocamera e quella della camera da letto è accessoriata di doppio serramento.

Il riscaldamento e l'acqua calda sono garantiti da una autonoma caldaia a gas installata in una camera da letto. Per tale impianto – dichiarato funzionante - non è stata esibita la relativa certificazione.

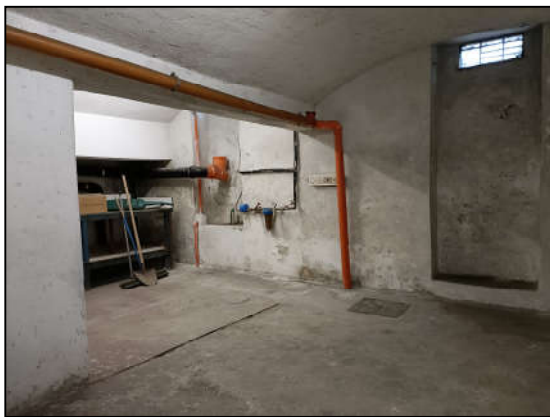
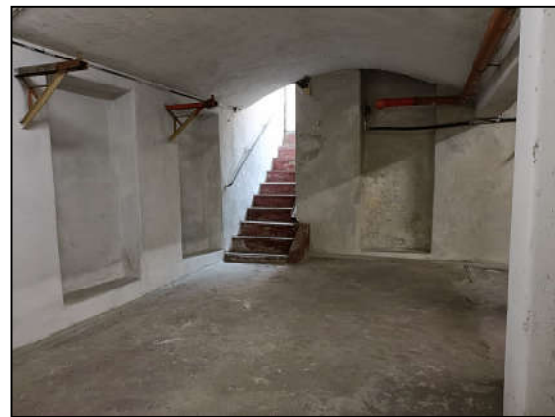
L'interrato è privo di finiture particolari ed è accessoriato solo di impianto per l'illuminazione interna ed è privo di riscaldamento.

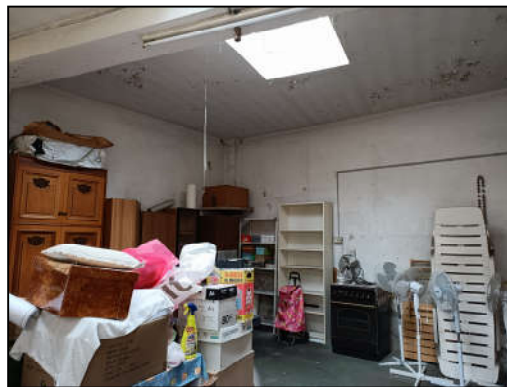
L'impianto elettrico interno è assai datato, ma dichiarato funzionante.

Il locale è privo di impianto di riscaldamento.

La pavimentazione è in battuto di *cls* e le pareti sono prive di intonaco/tinteggiatura.
