TRIBUNALE ORDINARIO - LECCO

70/2024

CONSULENZA ESTIMATIVA GIUDIZIARIA

LOTTO 1

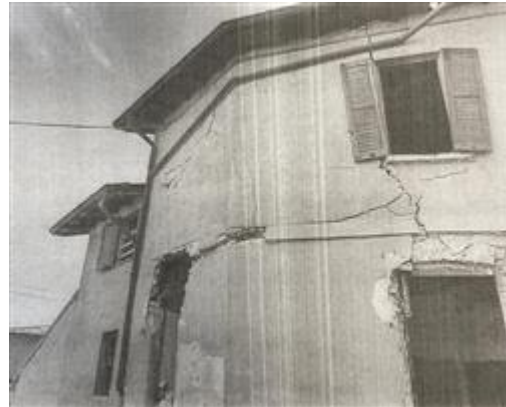
L'inagibilità è stata causata da un'esplosione (verosimilmente causata dal gas metano proveniente dall'appartamento in oggetto) che ha provocato danni strutturali importanti all'unità immobiliare e al fabbricato che a tutt'oggi sono stati solo parzialmente riparati.

Fotografia di repertorio (dopo lo scoppio)

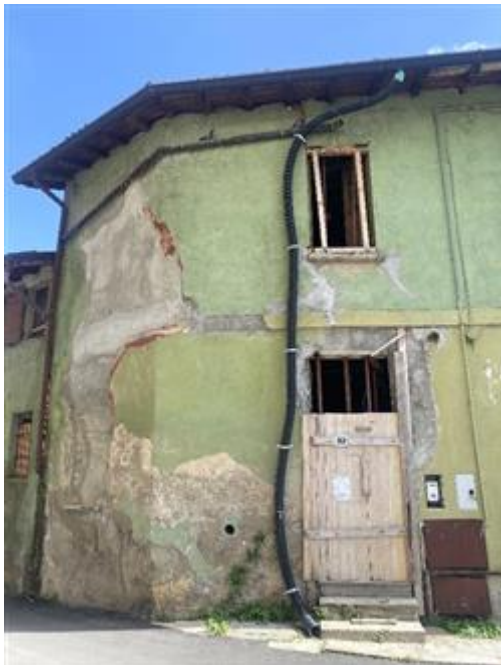
Sono state rilevate le seguenti difformità: L'immobile è allo stato attuale inagibile come da Ordinanza del Comune di Missaglia n.1 del 06/02/2020 e successive. L'inagibilità è stata causata da un'esplosione (verosimilmente causata dal gas metano) che ha provocato danni strutturali importanti al fabbricato a tutt'oggi non riparati.

Fotografia stato di fatto

Le difformità sono regolarizzabili mediante: Presentazione nuova pratica edilizia per ripristino stato dei luoghi.

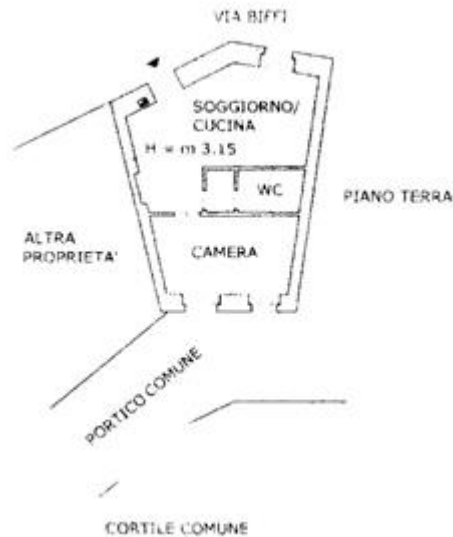
Estratto scheda catastale agli atti

L'unità immobiliare dovrà essere ripristinata come da progetto approvato dal Comune di Missaglia e come da scheda catastale depositata agli atti.

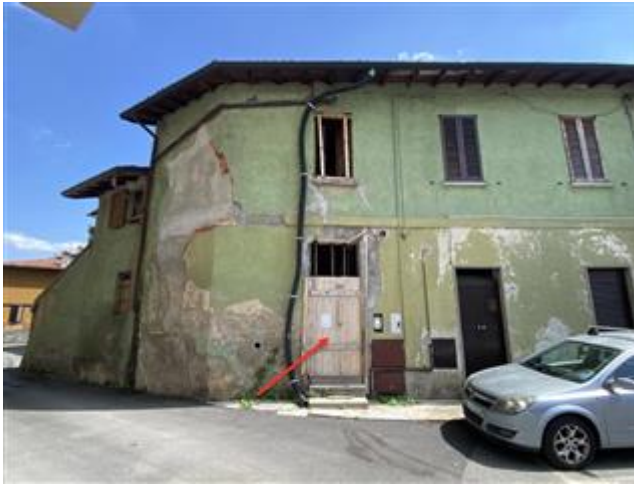
Prospetto su Via A. Manzoni

I serramenti verso via Manzoni sono stati divelti e proiettati all'esterno, i controsoffitti dell'alloggio di *** DATO OSCURATO *** , ancora esistenti, si sono staccati dalle pareti.

In generale la muratura esterna presenta gravi lesioni con parti in situazione di grave precarietà statica.

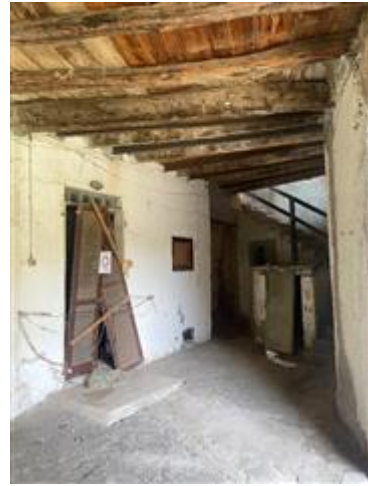
Prospetto su portico comune

Le condizioni di manutenzione del fabbricato sono pessime e necessita di interventi di manutenzione straordinaria “pesanti” sia per la parte edilizia che impiantistica.

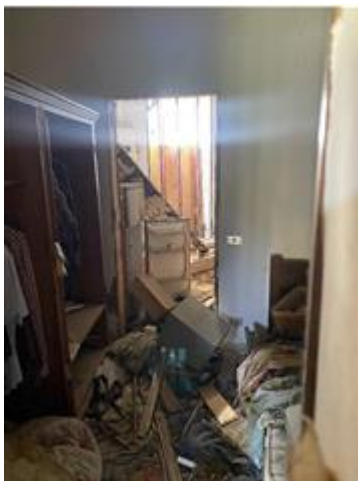
solai: Lo scoppio ha causato il crollo del solaio di copertura del piano terra pregiudicando anche l'agibilità dell'unità immobiliare del piano primo.

Fotografia dell'interno dell'U.I. dichiarata inagibile

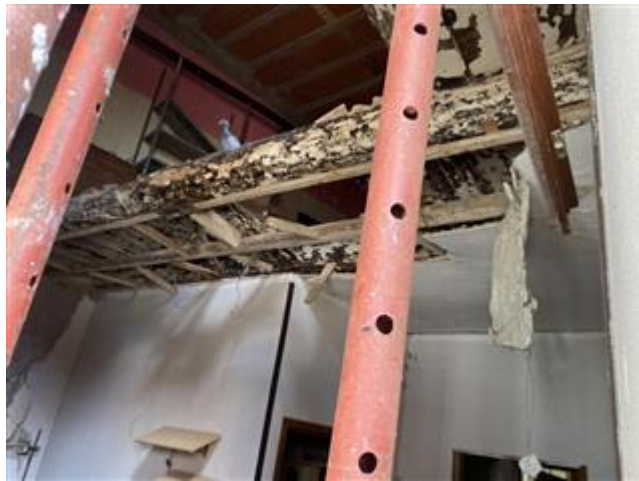
Fotografia dell'interno dell'U.I. dichiarata inagibile

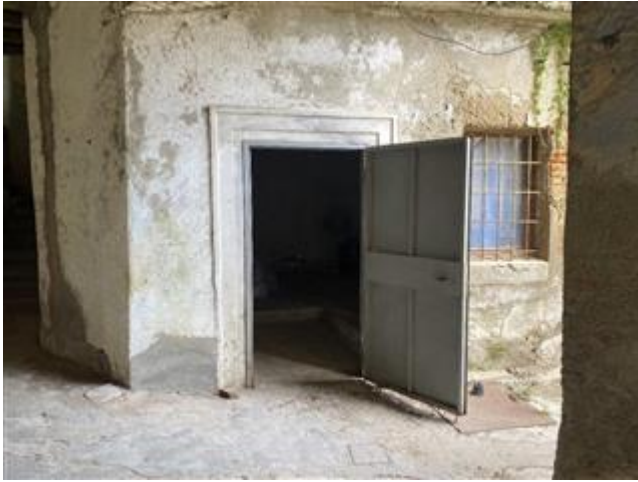
Ingresso al deposito piano terra

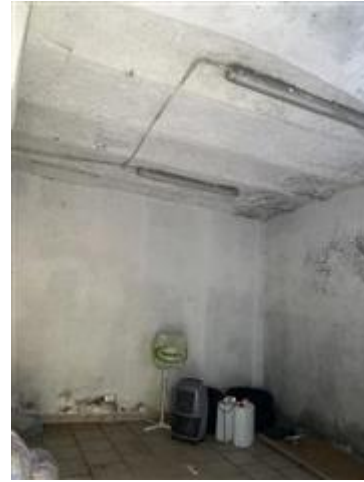
Interno deposito piano terra

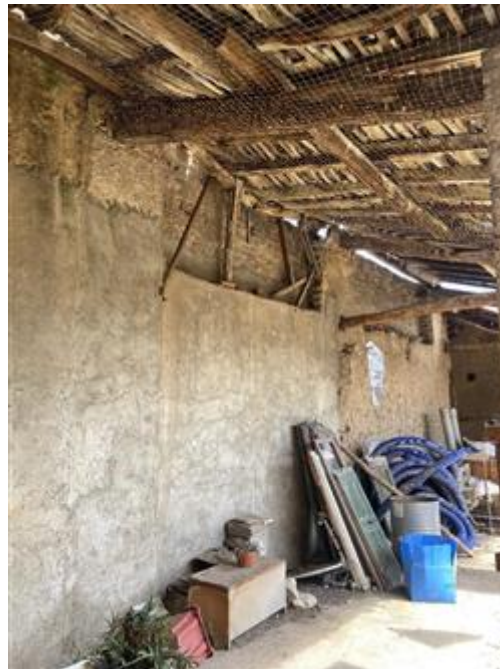
Deposito piano primo (ex fienile)
