Rapporto di valutazione immobiliare

Immobili siti in via Al Ponte n. 8 26022 Bordolano (CR) - via Cavallotti n.24 38080 Carisolo (TN)

R.G.E. 286/2018

Lotto 1 - Appartamento con annesso box - via Al Ponte 8 26020 BORDOLANO (CR)

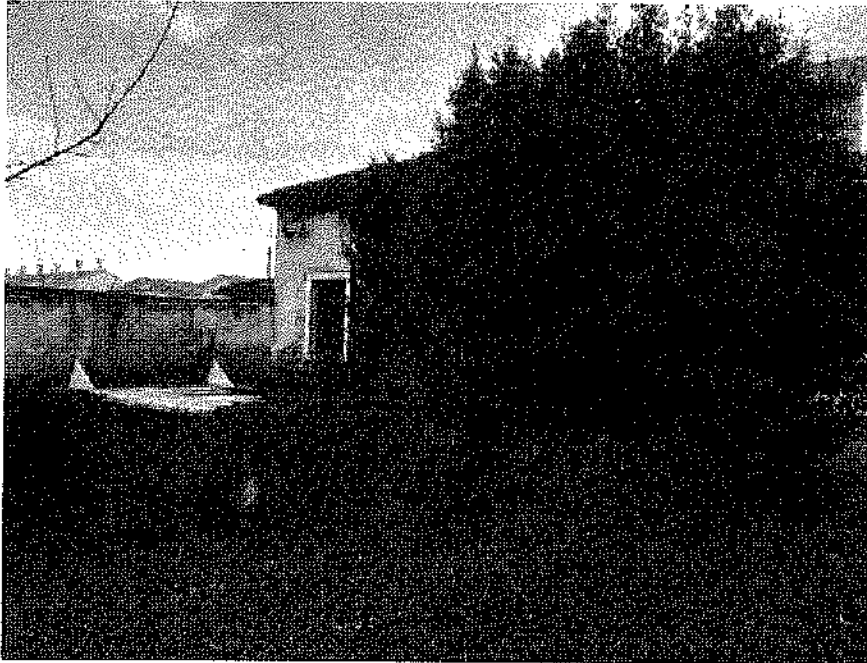
N. 16 - Prospetto lato cortile

L'appartamento/casa ha struttura in laterizio portante, con solai in laterocemento, copertura a falde con manto in coppi. Si presenta in stato di abbandono/ristrutturazione, con pareti interne intonacate a gesso, con evidenti segni di infiltrazioni, serramenti esterni ed interni rimossi, pavimenti originali in ceramica, gli impianti risultano compromessi dall'inizio delle lavorazioni. Anche esternamente la casa risulta bisognosa di interventi edili. Sul prospetto principale è evidente un tamponamento di recente costruzione, che però non è mai stato completato.

Risulta corretto sostenere che ad oggi l'unità immobiliare è da considerarsi non agibile.
