LIQUIDAZIONE GIUDIZIALE

**RAPPORTO DI STIMA DEL
COMPENDIO IMMOBILIARE
Immobile in Cura Carpignano (Pv)**

La presente, in particolare, riguarda la stima del valore del capannone industriale in via Della Tecnica n. 2 nel comune di Cura Carpignano (Pv) – Frazione Prado.

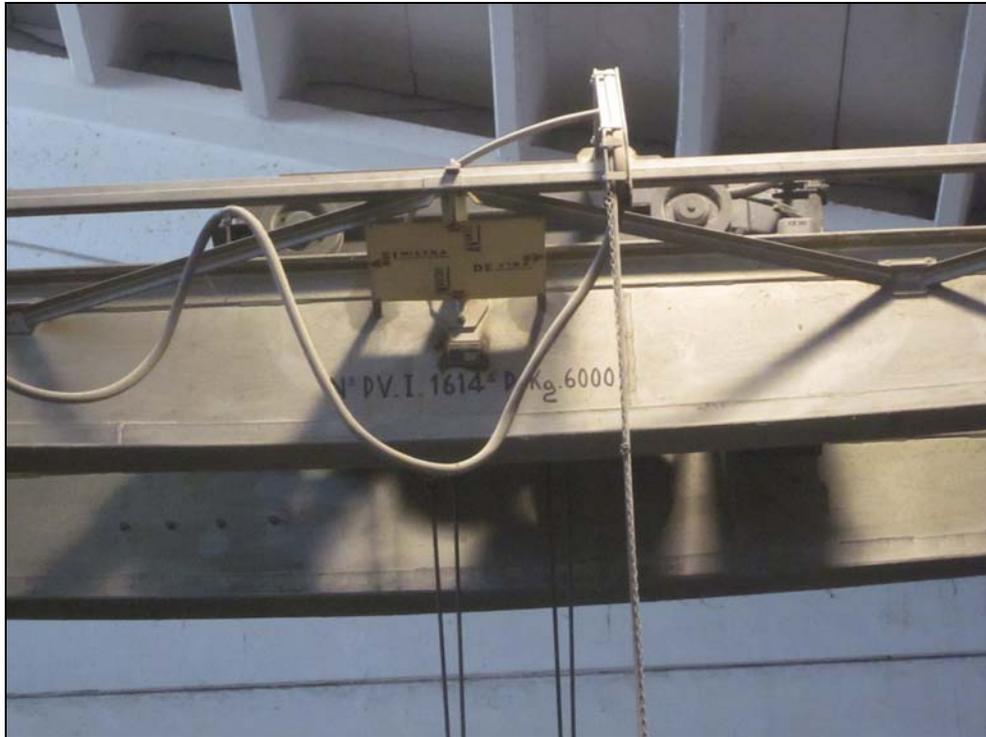
All'interno del capannone, compreso nella vendita dell'immobile, si trova un carroponete con la seguente indicazione di matricola e di portata:

Anche per la posa del carroponete non sono state presentate pratiche edilizie, non è stata reperita documentazione tecnica, né lo stato delle verifiche periodiche.
